Paradisveien 12, 4012 STAVANGER

**Familiebolig med stor solrik tomt,
lun skjermet terrasse. Godkjent
utleiedel.**

Tilstandsrapport

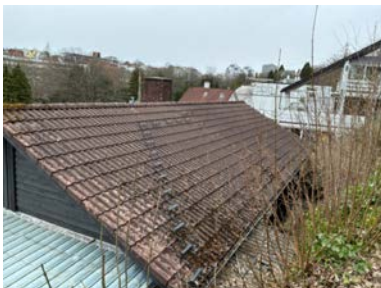
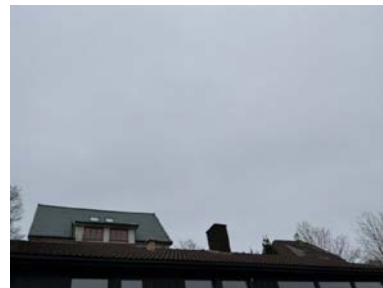
Taktekkingen er av betongtakstein. Taket er besiktiget fra bakkenivå. Det gjøres oppmerksom på at tekkingen er kontrollert fra bakken. Dvs at det er overflaten som er vurdert. Takpapp, lekter, strø og innfestning av panner er ikke mulig å kontrollere. Siden taket (takkonstruksjon, takteking og skorstein) kun er observert fra bakkenivå, er vurderingen begrenset av dette. Det er ikke sikkerhetsmessig forsvarlig å bevege seg ut på taket eller observere fra stige. Selv om det ikke er avdekket skader under befaringen, betyr ikke dette at det ikke foreligger skader som en besiktigelse på taket kan avdekke. Vær oppmerksom på denne risikoen. En undersøkelse av taket kan utføres av en fagperson under tilstrekkelige sikkerhetsforhold.

- Når takteking og undertak begynner å bli gamle, øker risikoen for lekkasjer, noe som kan føre til omfattende og kostbare reparasjoner av underliggende konstruksjoner dersom en ikke foretar tiltak på konstruksjonene før dette oppstår.
- Lokal utbedring må utføres.

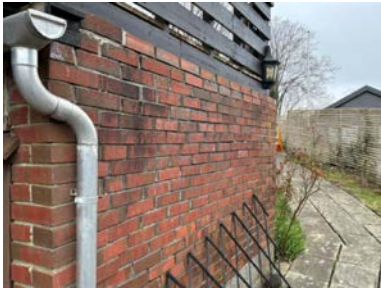
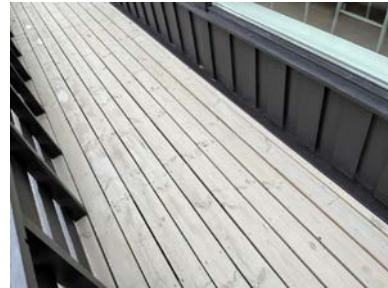
- Det er påvist spredte råteskader i bordkledningen.
- Det er ingen musesperre i nedre kant av konstruksjon.

Konsekvensen av manglende tiltak er økt risiko for skadedyr, videre råteutvikling, og mulige følgeskader på bakenforliggende konstruksjoner.

Det bør ettermonteres musesperre i nedre kant av konstruksjonen for å hindre inntrenging av skadedyr.

Råteskadet kledning bør skiftes ut, og det anbefales å kontrollere hele kledningen grundig, inkludert utilgjengelige områder, for å avdekke eventuelle skjulte skader.

Kledningen bak balkong/terrasse bør ventileres bedre for å redusere risikoen for fuktskader og ytterligere råteutvikling.

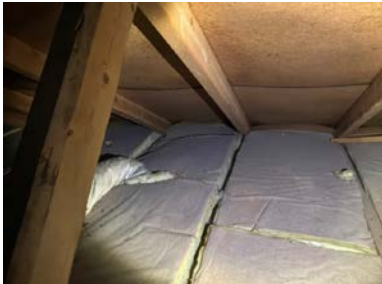
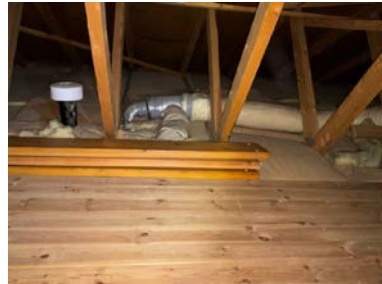
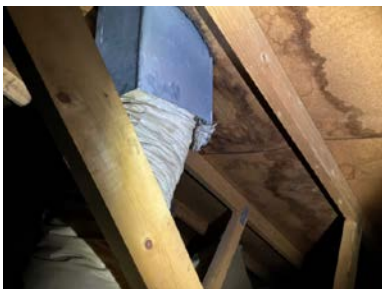
TG 2 Takkonstruksjon/Loft

- Det er begrenset/dårlig ventilering av takkonstruksjonen.
- Det er påvist fuktskjolder/skader i takkonstruksjonen.

Manglende tiltak kan føre til økt risiko for fuktskader, råte og redusert levetid på takkonstruksjonen. Regelmessig kontroll anbefales, spesielt i den kalde årstiden, for å oppdage eventuelle nye skader eller kondensproblemer.

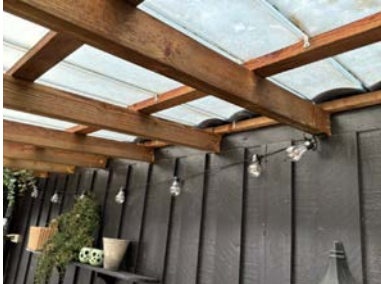
- Det er avvik:

Tak over deler av terrassen bør forsterkes og festes i henhold til gjeldende standarder for å sikre tilstrekkelig bæreevne og stabilitet.
Manglende eller utilstrekkelig innfestning og dimensjonering kan føre til konstruksjonssvikt og økt risiko for personskafe eller materielle skader.

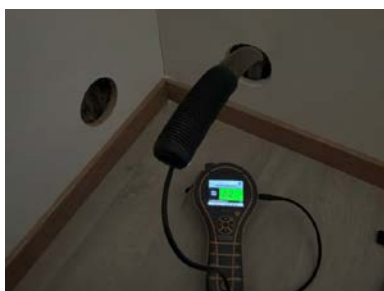
- Det er påvist indikasjoner på noe fuktgjennomtrenging i kjellergulv.

Det gjøres oppmerksom på at alle yttervegger mot terreng er noe mer utsatt for fuktinnslag og påfølgende skader/biologisk aktivitet. Jevnlig kontroll av kjellerens vegger mot terreng samt kontroll (oppspyling) av drens anbefales.

- Det påviste fuktnivå gir grunn til å overvåke konstruksjonen jevnlig for å se utvikling over tid, og eventuelt foreta tiltak for å unngå fuktskader.

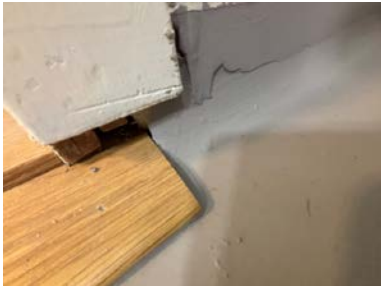
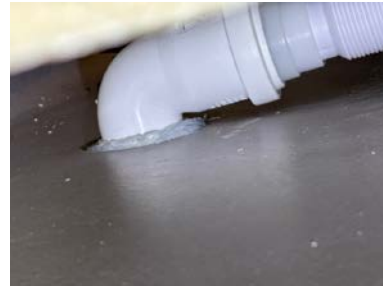
- Manglende oppgradering av våtrommet medfører høy risiko for at konstruksjonene ikke vil tåle vanlig bruk av vann eller lekkasjer. Dette kan føre til fuktskader på tilstøtende konstruksjoner.

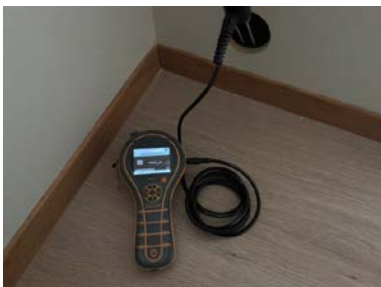
1. ETASJE > BAD

Hulltaking er foretatt uten å påvise unormale forhold. Bilde av måleapparatet viser tre streker, eller ingen utslag. For å få utslag må det være noe fukt som leder spenningen mellom piggelektrodene. I dette tilfellet er det altså ingen målbar fukt som kan lede spenning.
