# Tilstandsrapport

Enebolig

Levvelveien 34, 1628 ENGELSVIKEN

Befaringsdato: 13.09.2024

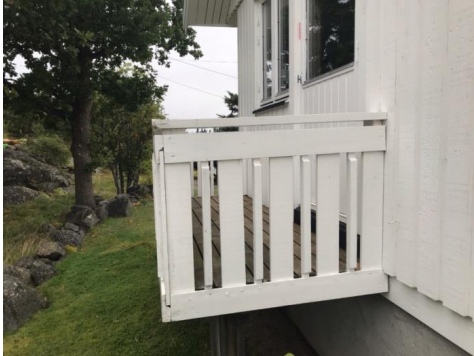
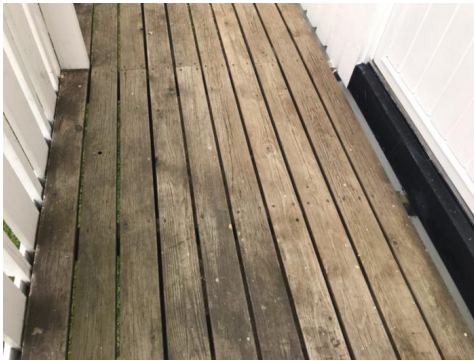
## ! TG 2 Utvendige trapper

Tretrapper med stålvanger fra verandaene til terreng.

Håndløpe rekkverk øker faren for fallskader.

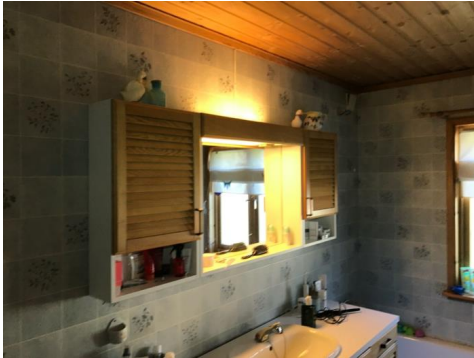
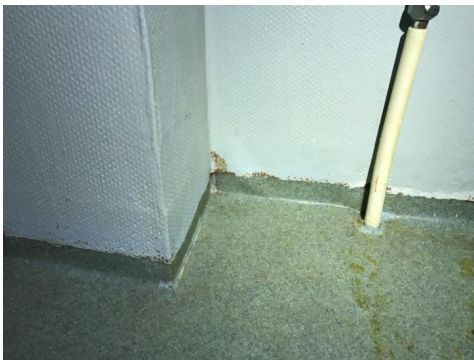
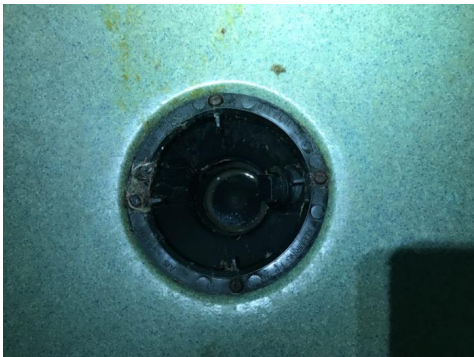
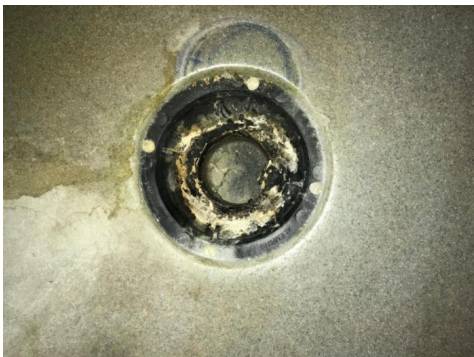
## 1. ETASJE > BAD

Hulltaking er foretatt uten å påvise unormale forhold. Hulltaking er foretatt i gang. Fuktkvotemåling (vekt%) i konstruksjonen ble målt til under 7,8. Ingen forhøyet kondens ble registrert på befaringdagen.

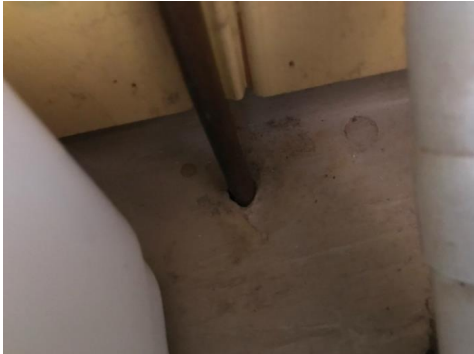
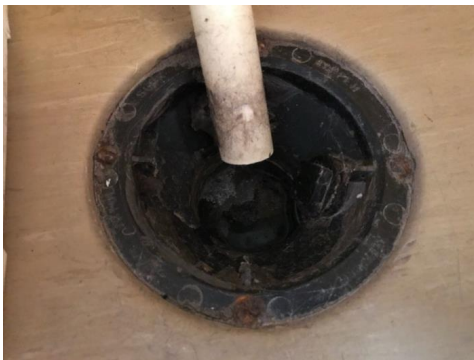
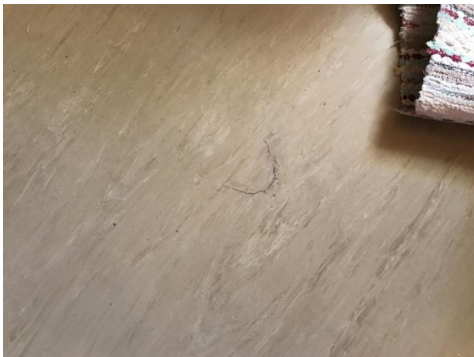
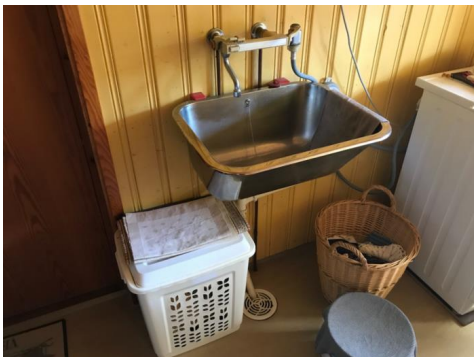
## 1. ETASJE > VASKEROM

Hulltaking er foretatt uten å påvise unormale forhold. Hulltaking er foretatt i på soverom. Fuktkvotemåling (vekt%) i konstruksjonen ble målt til under 7,8 Ingen forhøyet kondens ble registrert på befaringsdagen.

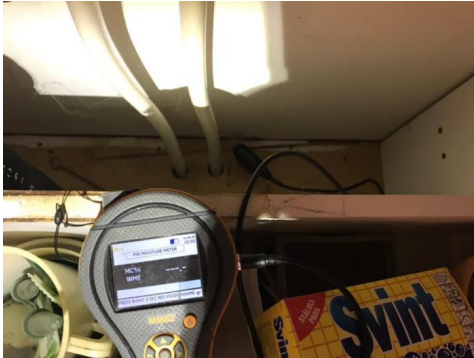
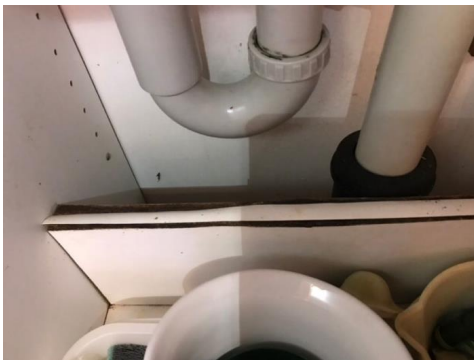
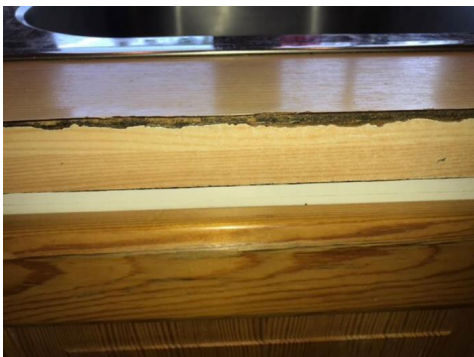
## 1. ETASJE > KJØKKEN

Ikke behov for tiltak nå, men grunnet høy alder kan skader plutselig oppstå.

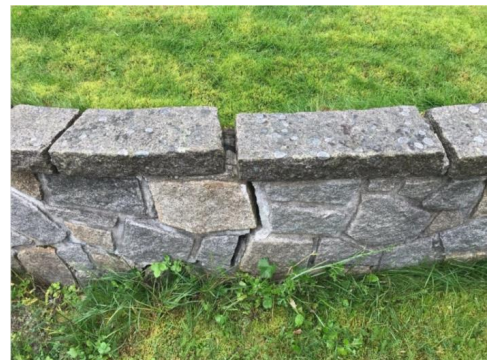
## TG 2 Terrengforhold

Terreng rundt boligen med grus, heller og plenareal.
