Levelveien 34, 1628 ENGELSVIKEN

**Attraktiv enebolig i Engelsviken |
Flotte uteplasser | Stor hage**

Tilstandsrapport

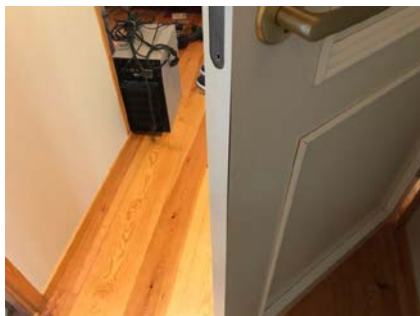
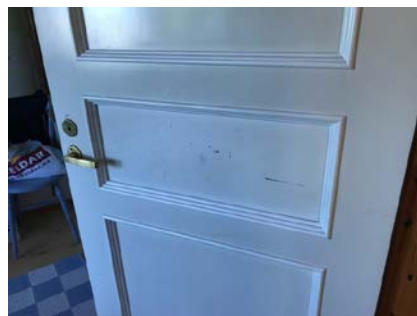
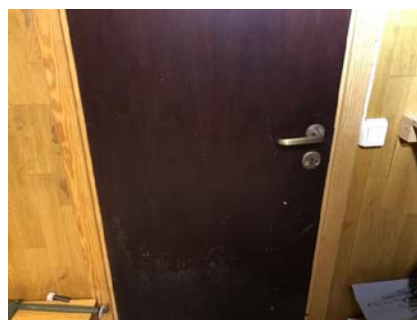
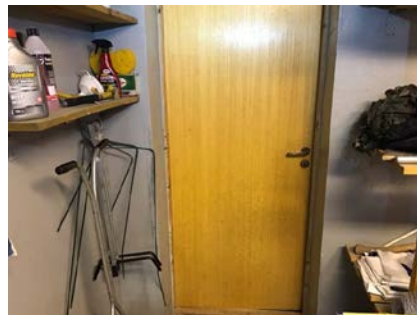
! TG 2 Andre innvendige forhold

Spor etter sølvkre og munkelus ol. i boligen.

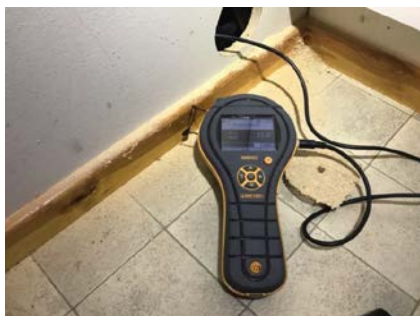
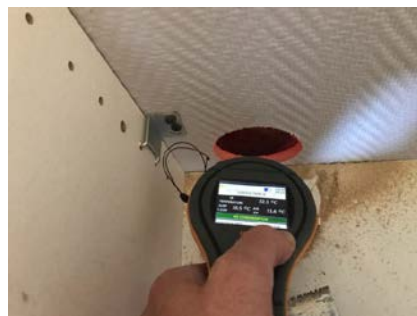
Hulltaking er foretatt uten å påvise unormale forhold. Fuktvotemåling (vekt%) i konstruksjonen ble målt til 15 i bodrom. Hulltaking er foretatt i soverom og bodrom.

Treverk skal ha fuktinnhold lavere enn 15 vektprosent. I treverk med fuktighet over 17 vektprosent øker faren for råte og muggsoppvekst dramatisk.

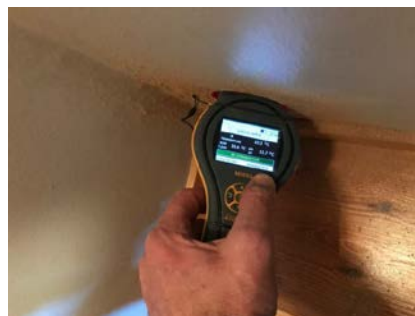
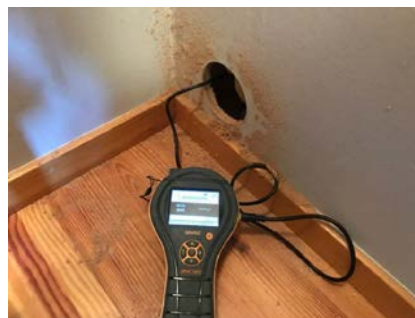
TG 1 Tilliggende konstruksjoner våtrom

Hulltaking er foretatt uten å påvise unormale forhold. Hulltaking er foretatt i gang. Fuktkvotemåling (vekt%) i konstruksjonen ble målt til under 7,8. Ingen forhøyet kondens ble registrert på befaringdagen.

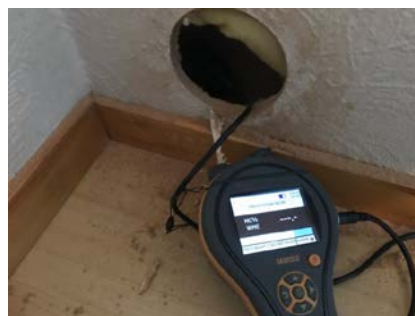
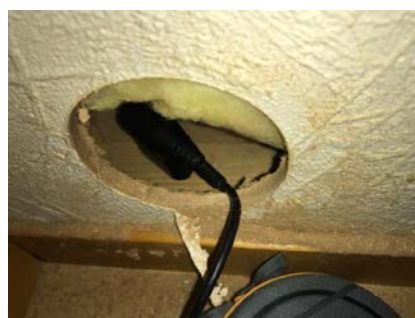
Tilliggende konstruksjoner våtrom

Hulltaking er foretatt uten å påvise unormale forhold. Hulltaking er foretatt i på soverom. Fuktkvotemåling (vekt%) i konstruksjonen ble målt til under 7,8 Ingen forhøyet kondens ble registrert på befaringsdagen.

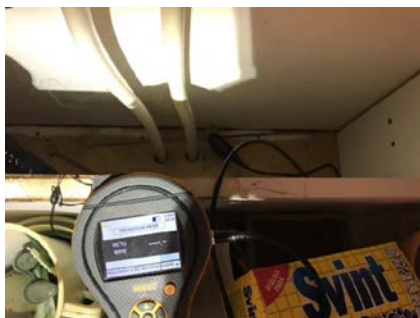
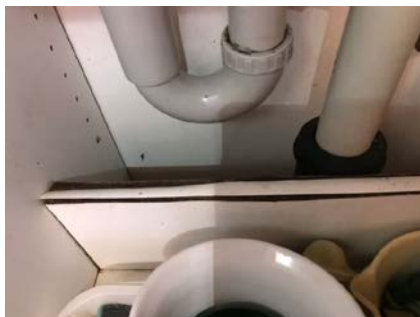
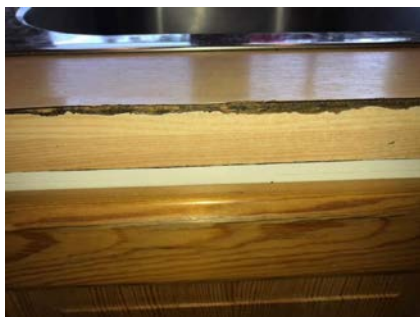
Det er ikke registrert behov for tiltak på hvitevarer nå, men grunnet alder vil vedlikeholdsbehovet øke og skader kan plutselig oppstå.
