# Tilstandsrapport

Rekkehus

Skadberg alle 35, 4051 SOLA

Befaringsdato: 26.02.2026

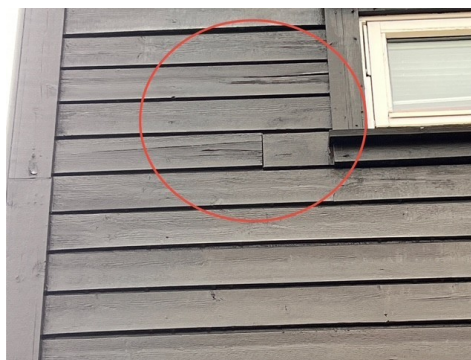
Utvendig trekledning er fra byggeår. Det ble registrert noe spredt råteskade i kledning på fasade mot sør/øst.

Råteskader kan føre til videre nedbrytning av treverket og redusert beskyttelse av bakliggende konstruksjon dersom skadene ikke utbedres.

Råteskade i kledning

Skadet kledning bør skiftes ut og overflater behandles/vedlikeholdes for å hindre videre skadeutvikling.

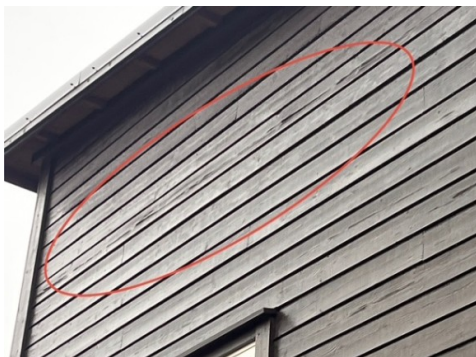
Råteskade i kledning

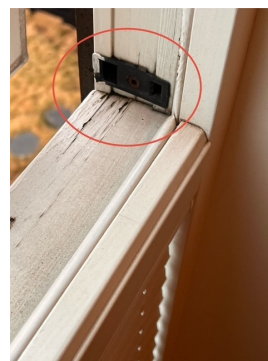
Vinduer har oppnådd en alder hvor vedlikehold må påregnes. Registrert overflateslitasje utvendig er normalt som følge av alder og værbelastning. Det ble ikke observert punkterte glass eller vesentlige funksjonsavvik ved stikkprøvekontroll. Isolerglass har normalt en forventet levetid på ca. 20–30 år, og økt vedlikeholds- og utskiftningsbehov må påregnes med økende alder.

Slitasje i vinduer fra byggeår.

Utvendige overflater bør vedlikeholdes med rengjøring og overflatebehandling/maling ved behov for å opprettholde funksjon og levetid.

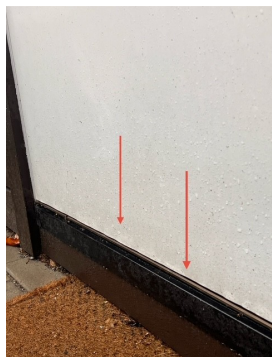
Det er registrert synlige fuktskader i nedre del av dørblad. Ytterste sjikt på dørbladet har begynt å løsne og buler ut, noe som tyder på fuktpåvirkning. Dørens funksjon vurderes likevel som intakt ved befaring.

Fuktpåvirkning kan føre til videre nedbrytning av materialer og redusert levetid på døren dersom forholdet utvikler seg.

Fuktskade i nedre del av dørblad.

Vedlikehold eller lokal utbedring anbefales. Utskifting av dørblad kan bli nødvendig dersom skaden utvikler seg videre.

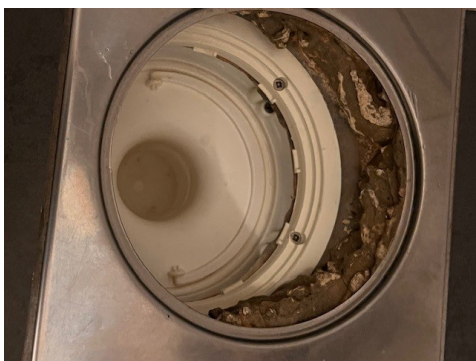
Sluk

Alder på membran og sluk medfører økt risiko for svekkelser i tettesjiktet over tid, noe som kan gi økt fare for fuktgjennomtrengning til underliggende konstruksjoner.

Jevnlig kontroll og normalt vedlikehold anbefales. Ved fremtidig rehabilitering av våtrommet bør sluk og membran oppgraderes til løsninger i henhold til dagens krav.

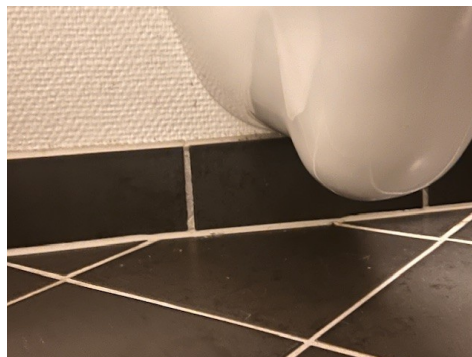
Det er montert vegghengt toalett med innebygget systerne fra ca. 2007. Løsningen er ikke utstyrt med lekkasjevarsling eller synliggjøring av eventuell lekkasje fra systerne. Dette var en vanlig løsning på oppføringstidspunktet, men avviker fra dagens anbefalte løsninger.

Ved eventuell lekkasje fra systerne eller tilkoblinger kan vann bli stående skjult i konstruksjonen før det oppdages, noe som kan øke risikoen for fuktskader.

Ingen synlig lekkasje varsler under toalett

Jevnlig kontroll av installasjonen anbefales. Ved fremtidig oppgradering kan det vurderes løsning med lekkasjevarsling eller synlig avrenning fra systerne.

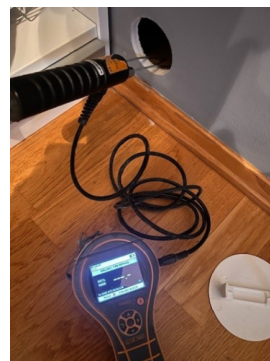
Hulltaking er foretatt uten å påvise unormale forhold. Hulltaking er foretatt ved/i soverom. Fuktkvotemåling (vekt%) i konstruksjonen ble målt til 0.

Fuktmåling i vegg mot våtsone.

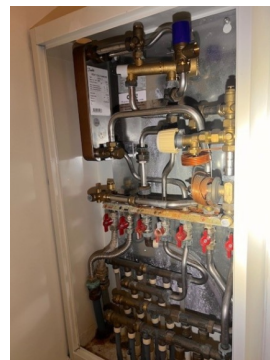
Fordelerskap for vannrør.

Økende alder på rør og komponenter kan medføre økt risiko for slitasje, lekkasjer og behov for utskifting av deler over tid.

Jevnlig kontroll av anlegget anbefales. Det må påregnes vedlikehold og eventuell utskifting av komponenter på sikt som følge av alder og normal bruk
