# Tilstandsrapport

Enebolig

Austerbygdvegen 26 B, 8657 MOSJØEN

Befaringsdato: 04.02.2025

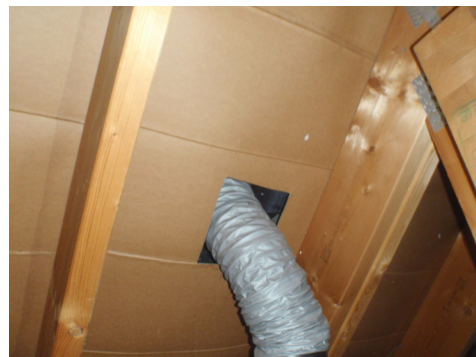
Mangelfull tetting av undertak rundt rørgjennomføring.

- Det bør foretas nærmere undersøkelser av taktekking når taket er snøfritt.

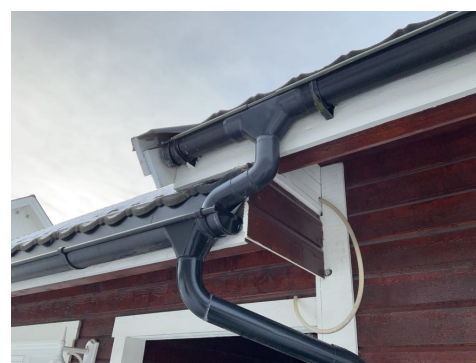
- Det er påvist avvik i beslagløsninger.
- Det mangler snøfangere på hele eller deler av taket, men det var ikke krav om dette på byggemeldingstidspunktet.

Nedløp og takrenner av plast og av metall

- Avvik i beslagløsninger må utbedres.

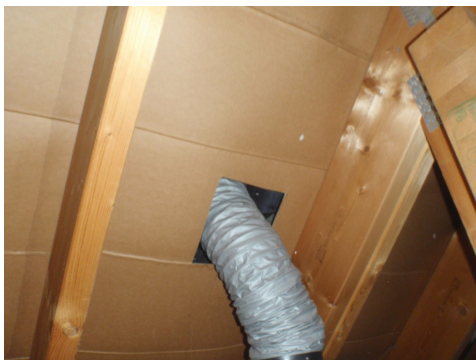
Mangelfull tetting av undertak rundt rørgjennomføringer.

Tetting rundt rørgjennomføring må utføres.

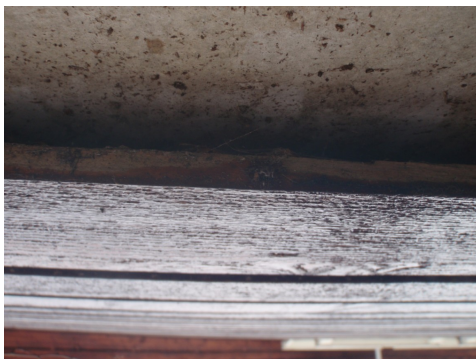
Liten tilluftspalte enkelte steder

- Det bør foretas tiltak for å bedre lufting av kledningen.

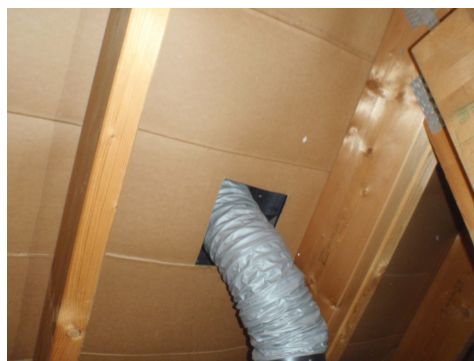
- Det er påvist avvik rundt gjennomføringer i takflaten.

- Det er påvist fuktskjolder/skader i takkonstruksjonen.

Mangler mansjett/tetting rundt rørgjennomføring i undertak. Fuktmerker på tro på nedsiden av åpning for gjennomføring

- Påviste skader må utbedres.

Isolasjonen må utskiftes i dette område. Bedre tetting i rørgjennomføring må utføres, isolering av kanal/rør må utføres for å unngå kondensering.

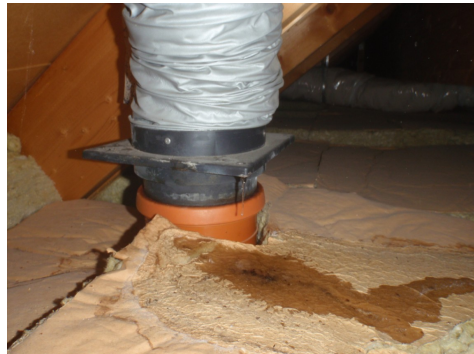
Isdannelse i skjøt på kanal. Det var fukt på isolasjon på befaringsdagen. Kanal må isoleres og tettes bed

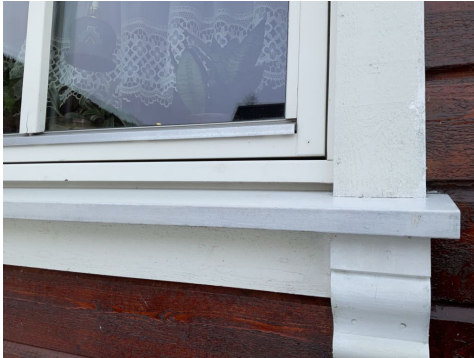
- Det er påvist avvik rundt innsettsdetaljer.

Omrammingsbord er ført ned til beslag under vindu

Etablere større åpning mellom omrammings bord og beslag under vinduer. Det bør være minimum 6 mm åpning mellom beslag og omrammings bord for å unngå at fukt trekker opp i endevend.

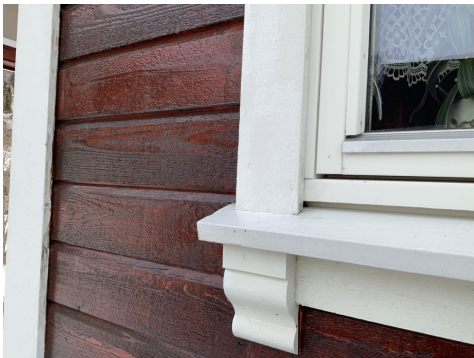
Det skal være åpning mellom omrammingsbord og beslag for å unngå fuktopptrekk og fukt/råteskader på omrammingsbord

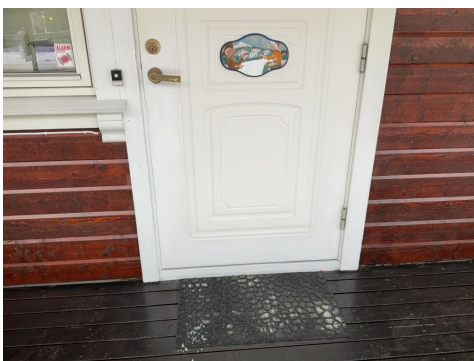
Dør "henger noe", må påregnes å justeres innen noe tid

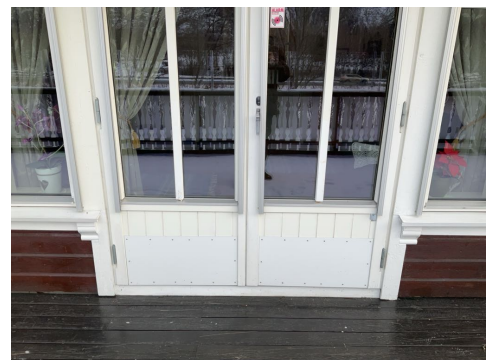
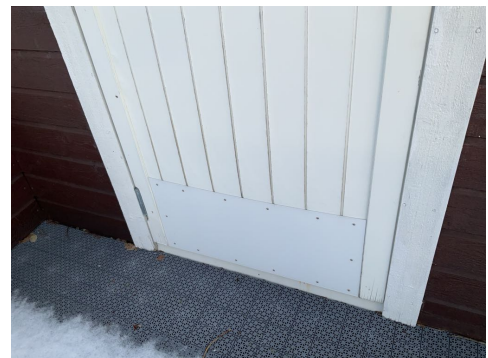
Panelplate utvendig er utsvelt og fuktskadet på balkong dør fra loftstue.

Balkongdør i 2. etg. Panelplate er fuktskadet og utsvelt

Reparasjonen av fuktskade.

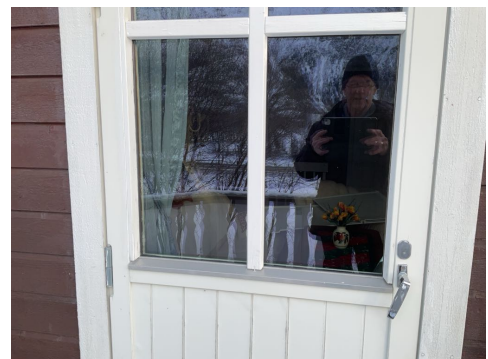
Tørkesprekker i listverk og ramme

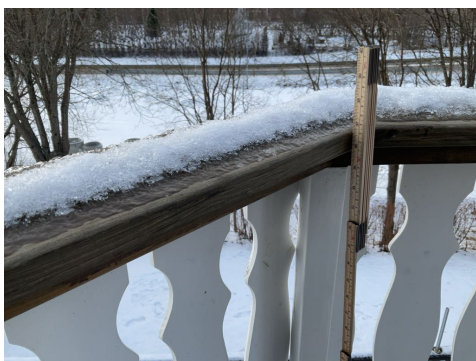
Høyde rekkverk er målt til 94 cm. Dagens krav til høyde på rekkverk er 100 cm.

Åpninger i rekkverk bør reduseres (barnesikring)

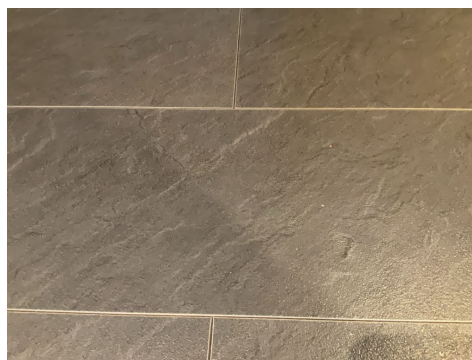
Det er påvist liten skade på kjøkkengulv. Det ble registrert noe utsvelling i skjøter på laminatgulv i 2. etg.

Skade på kjøkkengulv

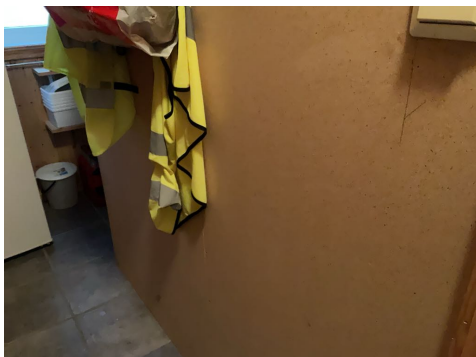
I bod under trapp mangler det ferdigstilling av overflatebehandling av vegger, samt listverk

Ferdigstillegg av overflater på bod, reparasjon av løse fliser.

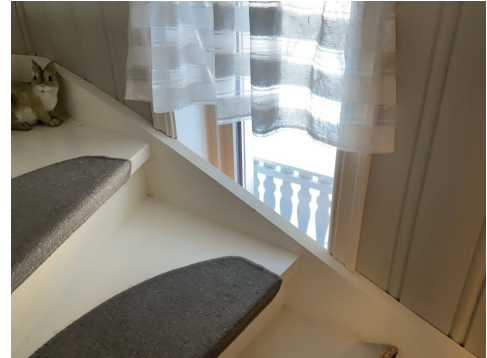
Åpning for stor mellom vange og glass. Glass er ikke sikkerhetsglass. Håndløper mangler på vegg.

- Håndløper bør monteres, men det var ikke krav på byggetidspunktet.

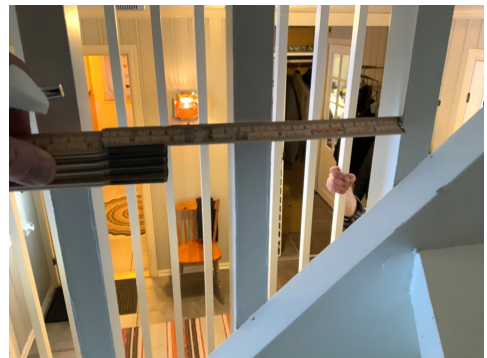
Over 10 cm åpning mellom noen rekkverkstolper

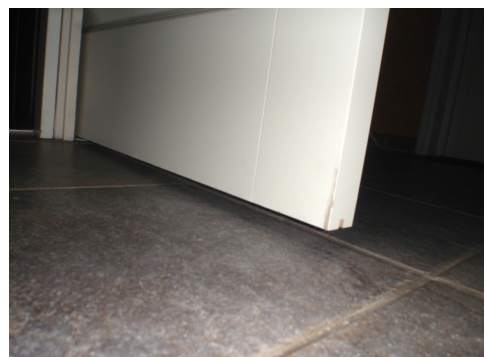
Slitasjeskade og noe utsvelling i nedkant av dørblad

- Det må foretas tiltak for å lukke avviket.

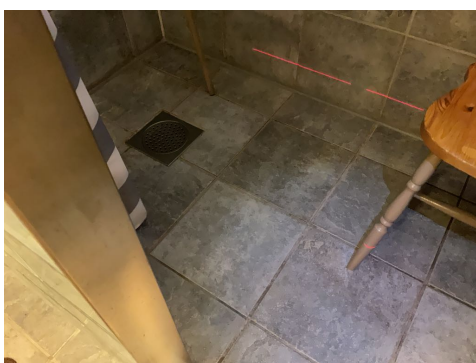
- Det er mulighet for at det kan forekomme vannlekkasje på våtrommet hvor vann ikke vil gå til sluk.
- Det er påvist at høydeforskjell fra topp slukrist til gulv/synlig topp membran ved dørterskel er mindre enn 25 mm.
- Det er påvist avvik i fallforhold til sluk i forhold til krav i forskrift på byggetidspunktet.
- Målinger viser at det ikke er fall til sluk (motfall).

Noen fuger er løsnet.

Reparasjon av fuger må påregnes.

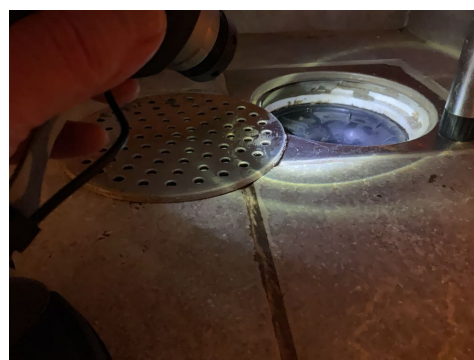
- Det er påvist mangelfull/feil utførelse rundt rørgjennomføringer e.l. som gir fare for fukt i konstruksjonen i våtsone.
- Det er påvist tegn på utettheter på våtrommet.
- Det er rundt sluk påvist en ikke-fagmessig utførelse av membran/tettesjikt/klemring.

Ingen synlig membran under klemring.

- Løsningen/utførelsen rundt rørgjennomføringer gir fare for fukt inn i konstruksjoner.
- Våtrommets tettesjikt/membran står foran utbedring/utskiftning.

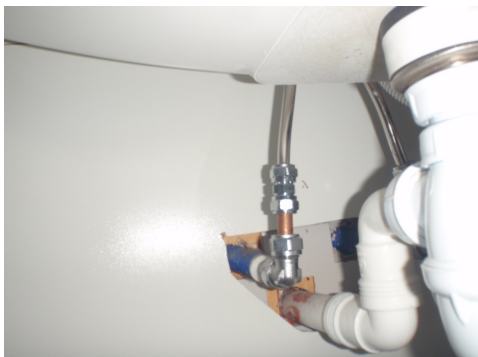
Manglende tetting rundt rørgjennomføring i vegg

Tetting av overflater rundt rørgjennomføring. Montering av vanntett luke over stakepunkt.

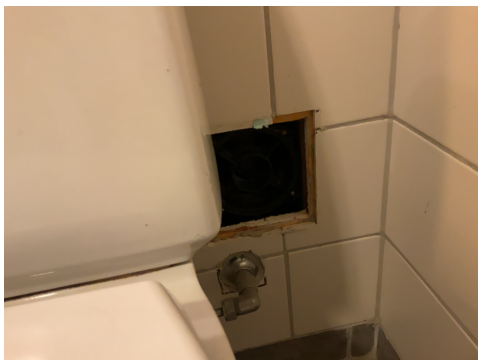
Mangelfull tetting av stakeluke i vegg i våtsone. Løkk skal være vanntett.

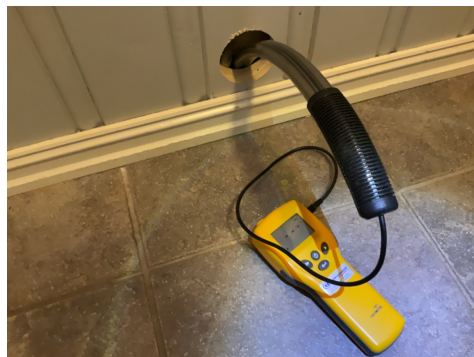
Hulltaking er foretatt uten å påvise unormale forhold. Hulltaking er foretatt ved/i Fra tilstøtende gang mot våtsone. Fuktkvotemåling (vekt%) i konstruksjonen ble målt til 0.

Fuktmåling er utført fra tilstøtende gang.
