Austerbygdvegen 26B, 8657 MOSJØEN

**Enebolig med solrik beliggenhet i  
rolig og barnevennlig område, nær  
turområder og barnehage**

Befaringsdato: 04.02.2025

Rapportdato: 20.03.2025

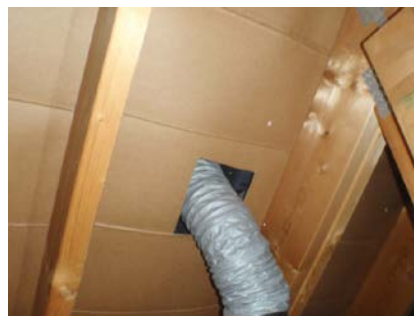
Avvik: Taktekking er snødekt, alder eller materiale er ukjent og derfor ikke nærmere vurdert. Taktekket var dekket med snø på befaringsdagen, noe som begrenser mulighet for besiktigelse av hele taktekke. Det ble registrert at det mangler tetting rundt rørgjennomføring i undertak på kaldloft.

Mangelfull tetting av undertak rundt rørgjennomføring.

- Det bør foretas nærmere undersøkelser av taktekking når taket er snøfritt.

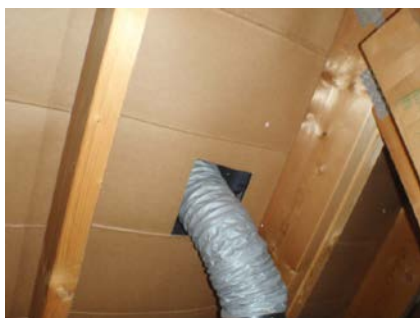
Mangelfull tetting av undertak rundt rørgjennomføringer.

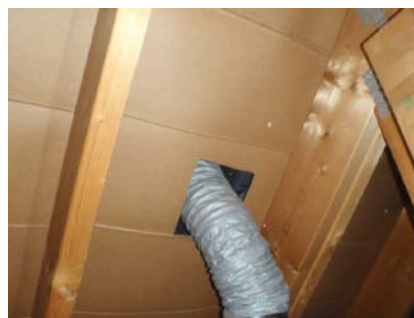
- Det er påvist avvik rundt gjennomføringer i takflaten.

- Det er påvist fuktskjolder/skader i takkonstruksjonen.

Mangler mansjett/tetting rundt rørgjennomføring i undertak. Fuktmerker på tro på nedsiden av åpning for gjennomføring

- Påviste skader må utbedres.

Isolasjonen må utskiftes i dette område. Bedre tetting i rørgjennomføring må utføres, isolering av kanal/rør må utføres for å unngå kondensering.

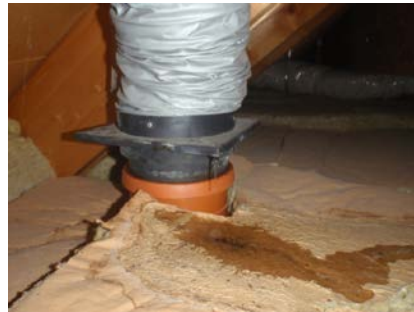
Isdannelse i skjøt på kanal. Det var fukt på isolasjon på befaringsdagen. Kanal må isoleres og tettes bed

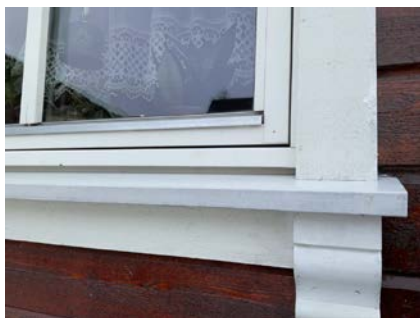
- Det er påvist avvik rundt innsettsdetaljer.

Omrammingsbord er ført ned til beslag under vindu

Etablere større åpning mellom omrammings bord og beslag under vinduer. Det bør være minimum 6 mm åpning mellom beslag og omrammings bord for å unngå at fukt trekker opp i endevend.

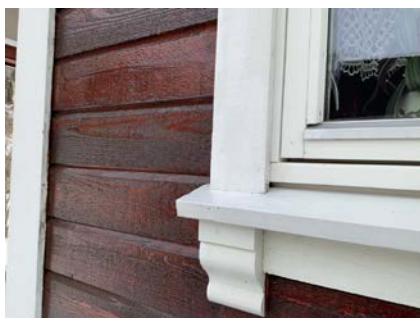
Det skal være åpning mellom omrammingsbord og beslag for å unngå fuktopptrekk og fukt/råteskader på omrammingsbord

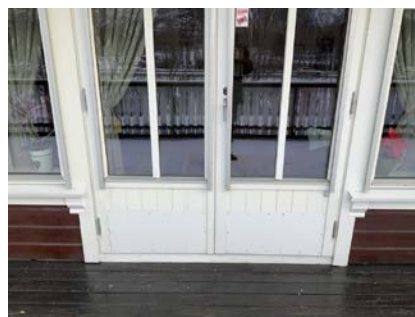
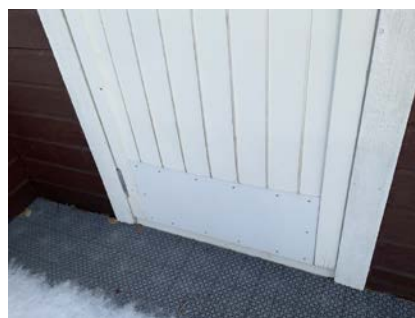
Panelplate utvendig er utsvelt og fuktskadet på balkong dør fra loftstue.

Balkongdør i 2. etg. Panelplate er fuktskadet og utsvelt

Reparasjon av fuktskade.

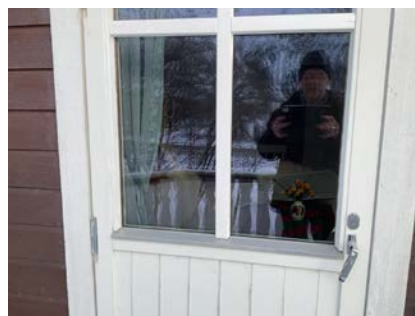
Tørkesprekker i listverk og ramme

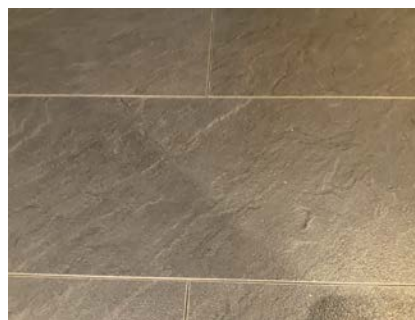
Det er påvist liten skade på kjøkkengulv. Det ble registrert noe utsvelling i skjøter på laminatgulv i 2. etg.

Skade på kjøkkengulv

Ferdigstillelse av overflater på bod, reparasjon av løse fliser.

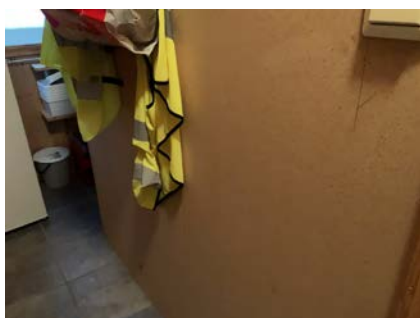
I bod under trapp mangler det ferdigstilling av overflatebehandling av vegger, samt listverk

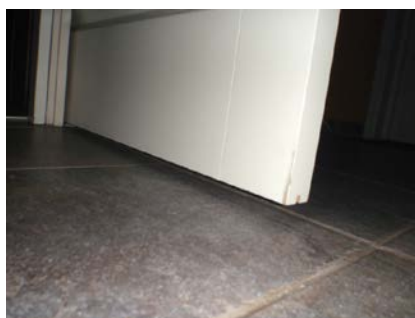
- Det er påvist andre avvik:

Slitasjeskade og noe utsvelling i nedkant av dørblad

- Det må foretas tiltak for å lukke avviket.

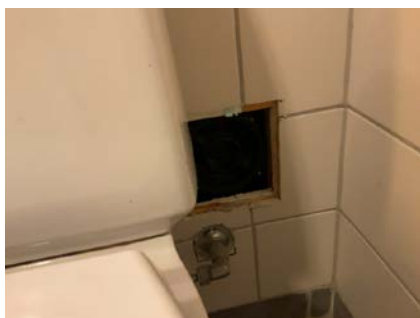
- Det er påvist mangelfull/feil utførelse rundt rørgjennomføringer e.l. som gir fare for fukt i konstruksjonen i våtzone.
- Det er påvist tegn på utettheter på våtrommet.
- Det er rundt sluk påvist en ikke-fagmessig utførelse av membran/tettesjikt/klemring.

Mangelfull tetting av stakeluke i vegg i våtsone. Lokk skal være vanntett.

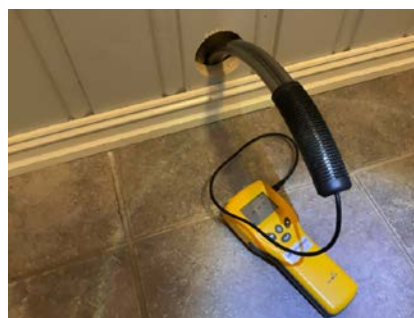
Hulltaking er foretatt uten å påvise unormale forhold. Hulltaking er foretatt ved/i Fra tilstøtende gang mot våtsone. Fuktkvotemåling (vekt%) i konstruksjonen ble målt til 0.

Fuktmåling er utført fra tilstøtende gang.
