# Tilstandsrapport

Enebolig

Rakkestadveien 375, 1880 EIDSBERG

Rapportdato: 08.05.2025

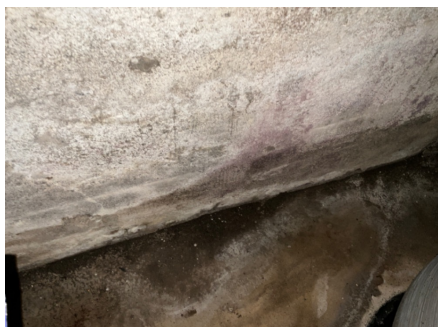
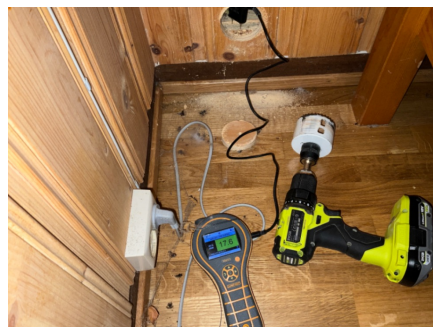
## TG 2 Kryp kjeller

- Det er stedvis påvist fuktnivå som tilsier at konstruksjonen kan ha fuktskader.
- Ved inspeksjon ble det påvist fuktig grunnmur mot terreng.

- Overvåk konstruksjonen jevnlig. Avviket kan medføre behov for tiltak, men bør observeres over tid.

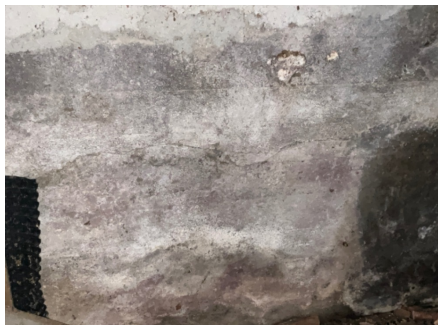
## TG 2 Forstøtningsmurer

- Det er påvist mindre sprekker og/eller skjevheter i muren.
