# Tilstandsrapport

Fritidsbolig

Einarsetvegen 589, 2918 ULNES

Befaringsdato: 26.08.2024

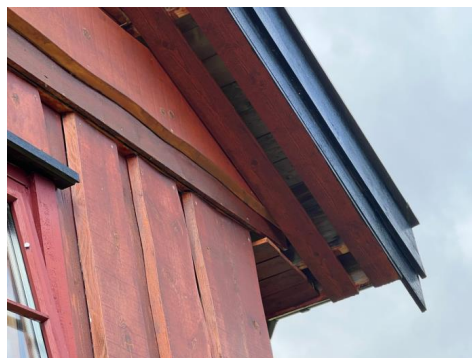
Takkonstruksjon inspisert fra luke i himling, ikke bemerket andre avvik enn anbefales isolering av luke og skjøt av dampsperre da overgang vil føre til luftlekkasje/varmetap.

Manglende netting i gesims

- Det må foretas tiltak for å lukke avviket.

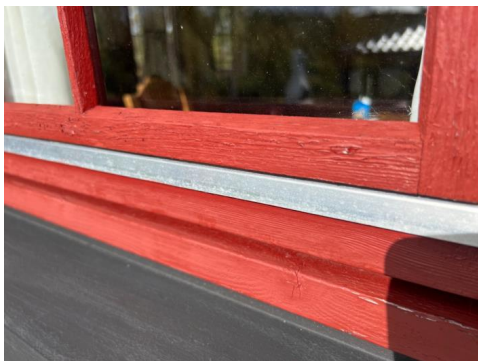
Behov for vedlikehold på enkelte vinduer

- Det må foretas tiltak for å lukke avviket.

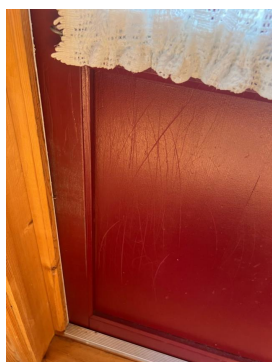
Riper/slitasje på dører

Ansees ikke som umiddelbart tiltaksbehov.

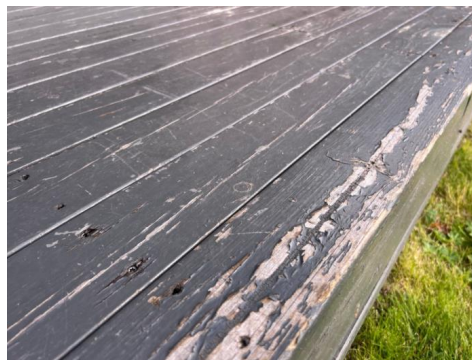
Vedlikeholdsbehov

- Det må foretas tiltak for å lukke avviket.

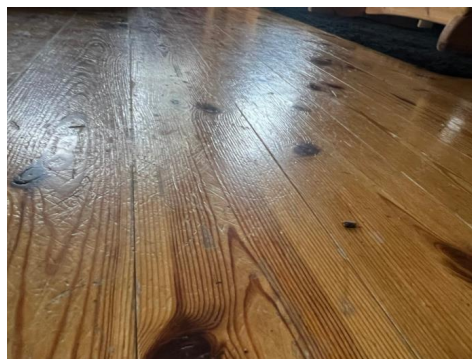
Slitasje på gulvoverflate

- Det må foretas tiltak for å lukke avviket.

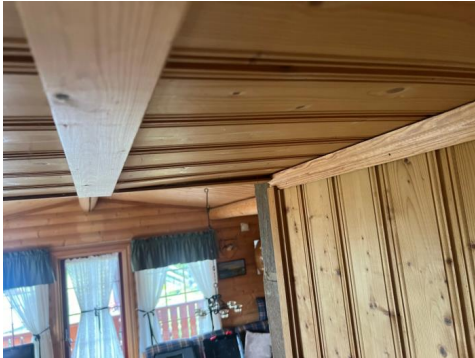
Skjevhet i overgang stue til kjøkken fra flatthimling til raustet himling

Etasjeskille/gulv på grunn er overflatemålt med bruk av krysslaser målingene er gjort ved stikkprøver i enkelte rom). Målingene ble gjort i kjøkken og stue. Disse viser 8 mm avvik på 2,0 meter lengde som høyeste avvik og 15 mm i hele rommet.

- Målt høydeforskjell på over 15 mm gjennom hele rommet. Tilstandsgrad 2 gis med bakgrunn i standardens krav til godkjente måleavvik.

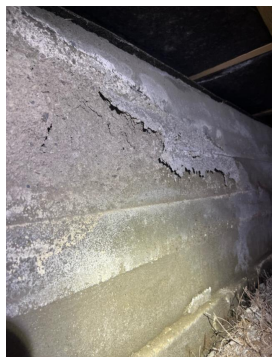
Bemerket forvitring av mur fra kryprom, årsak med fuktig miljø og fuktopptrekk fra terreng/grunn over tid.

Opplyses om sprekke i mur som har vært uendret siste årene.

Forvitring

Forholdene bør holdes under oppsikt og utbedringer må vurderes om forholdene skulle endre seg.
