Tilstandsrapport

Enebolig

Laushuslia 54 , 7332 LØKKEN VERK

Oppdragsnr.: 18900-1695

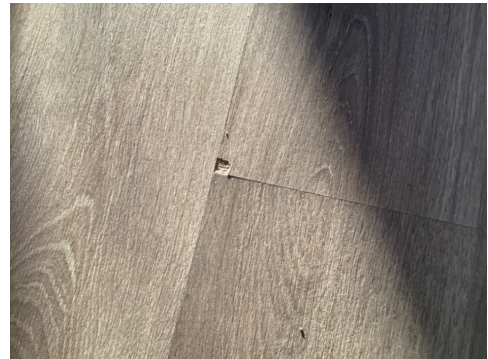
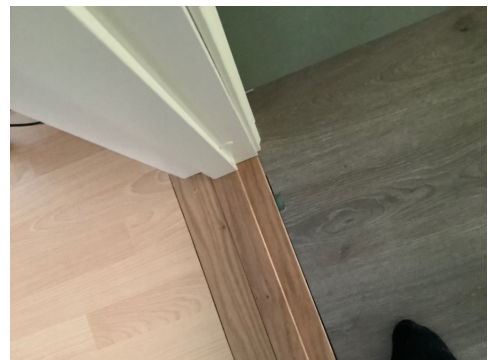
TG 2 Overflater

Det registreres stedvis skade i laminatgulv

Utbedre skade.

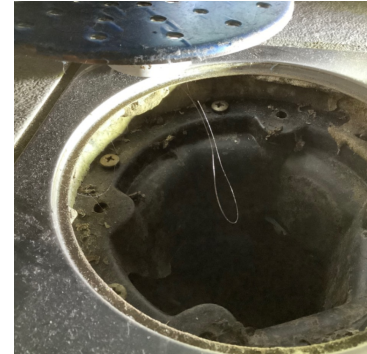
TG 2 Sluk, membran og tettesjikt

- Membran kan ikke konstateres (ikke synlig og det foreligger heller ikke dokumentasjon).
- Mer enn halvparten av forventet brukstid er passert på membranløsningen.

Det forutsettes videre bruk av badekar ev. dusjkabinett.

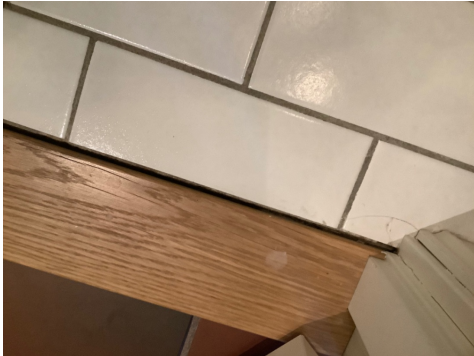
TG 2 Overflater Gulv

- Det er påvist sprekker i fliser.

- Skadet flis er i et område hvor den kun utgjør et estetisk avvik.

Det anbefales fugging mot terskel

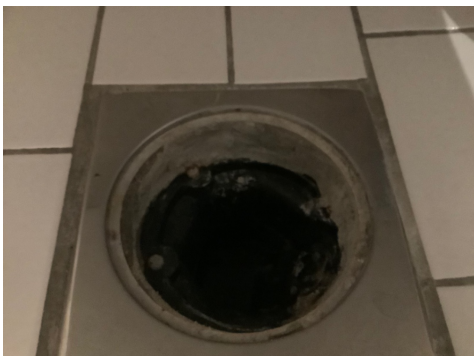
TG 2 Sluk, membran og tettesjikt

- Mer enn halvparten av forventet brukstid er passert på membranløsningen.

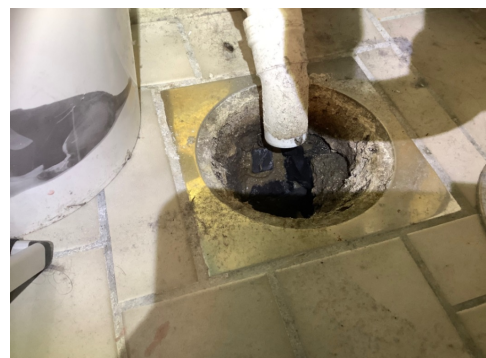
TG 3 Generell

Vaskerommet er fra byggeår og har flis på gulv og mur og plater på vegger. Ventil på vegg. Av utstyr er det skyllekar og opplegg for vaskemaskin.

Rommet er i daglig bruk og tilstandsgrad er satt ut i fra alder, usikker / begrenset restlevetid.

- Våtrommet må oppgraderes for å tåle normal bruk etter dagens krav.

- Våtrommet har behov for omfattende oppgraderinger. For å sikre en løsning som oppfyller gjeldende krav, bør tettesjikt, sluk og røropplegg oppgraderes og dokumenteres.

Kostnadsestimat: 20 000 - 100 000
