Tilstandsrapport

Enebolig

Laushuslia 54 , 7332 LØKKEN VERK

Befaringsdato: 27.01.2026

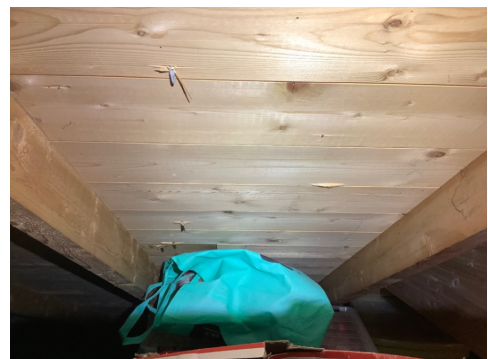
! TG 2 Takkonstruksjon/Loft

Det registreres gjennomgående spiker, samt stedvis fuktskjolder i taktro. Det ble søkt med fuktindikator uten at det ble registrert forhøyede fuktverdier.

Ingen strakstiltak.

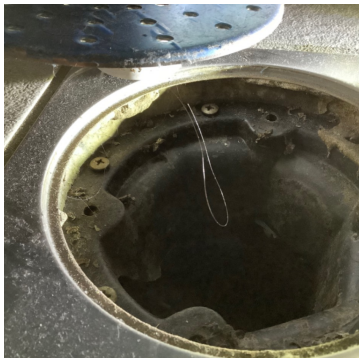
! TG 2 Sluk, membran og tettesjikt

- Membran kan ikke konstateres (ikke synlig og det foreligger heller ikke dokumentasjon).
- Mer enn halvparten av forventet brukstid er passert på membranløsningen.

- Det er viktig å merke seg at levetiden til en membran varierer basert på kvalitet, installasjon og bruk. Eldre membraner kan bli sprø og sprekke opp, noe som fører til at de mister sin vanntettende funksjon. Dette kan resultere i vannlekkasjer gjennom vegger og gulv og fuktskader.

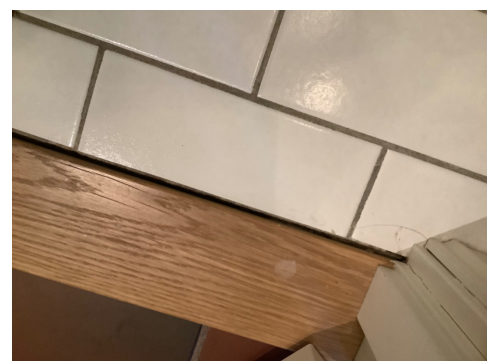
! TG 2 Overflater Gulv

- Det er påvist sprekker i fliser.

- Skadet flis er i et område hvor den kun utgjør et estetisk avvik.

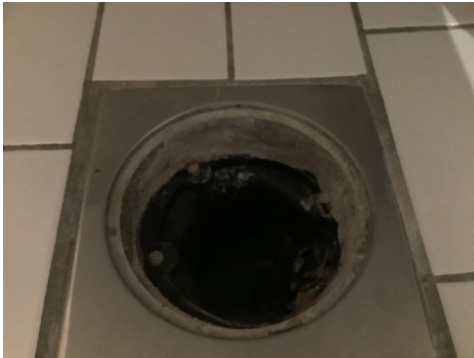
! TG 2 Sluk, membran og tettesjikt

- Mer enn halvparten av forventet brukstid er passert på membranløsningen.

- Det er viktig å merke seg at levetiden til en membran varierer basert på kvalitet, installasjon og bruk. Eldre membraner kan bli sprø og sprekke opp, noe som fører til at de mister sin vanntettende funksjon. Dette kan resultere i vannlekkasjer gjennom vegger og gulv og fuktskader.

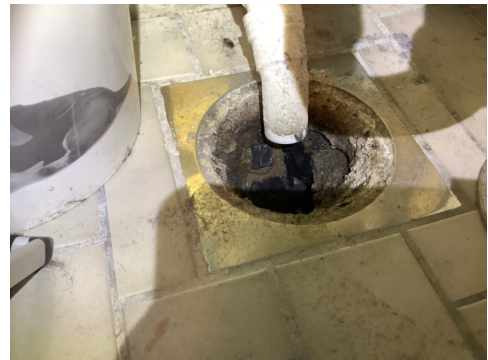
TG 3 Generell

Rommet er i daglig bruk og tilstandsgrad er satt ut i fra alder, usikker / begrenset restlevetid.

- Våtrommet må oppgraderes for å tåle normal bruk etter dagens krav.

- Våtrommet har behov for omfattende oppgraderinger. For å sikre en løsning som oppfyller gjeldende krav, bør tettesjikt, sluk og røropplegg oppgraderes og dokumenteres.

Kostnadsestimat: 20 000 - 100 000
