Tilstandsrapport

Boligbygg med flere boenheter

Lars Gjøvikens veg 52 , 2312 OTTESTAD

Rapportdato: 24.04.2026

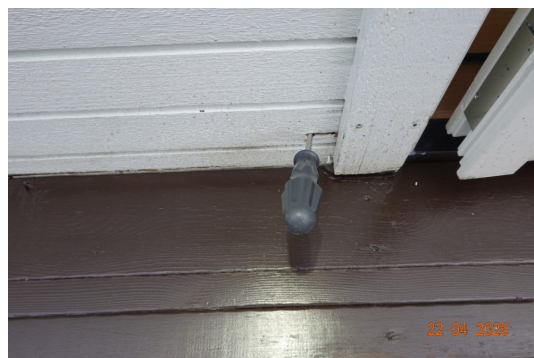
! TG 2 Veggkonstruksjon

- Det er påvist andre avvik:
Det er påvist råteskade nederste i panelbord ved balkongdør.

- Andre tiltak:
Råteskadet panel bør skiftes ut for å hindre videre skadeutvikling og redusere risiko for fuktinntrengning i veggkonstruksjonen.
Dersom tiltak ikke iverksettes, kan det oppstå ytterligere råteskader og svekkelse av konstruksjonen.
Eier opplyser: Skade er meldt til styret i sameiet.

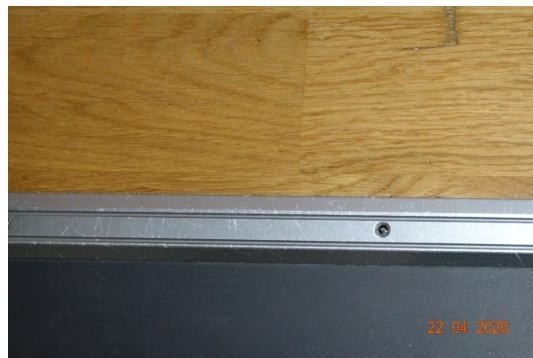
! TG 2 Overflater

Mangler 3 skruer til overgangslist i entré.

Det bør monteres nye skruer i overgangslisten i entréen for å sikre at listen sitter forsvarlig. Manglende skruer kan føre til at listen løsner, noe som kan medføre snublefare og skade på gulvflater.

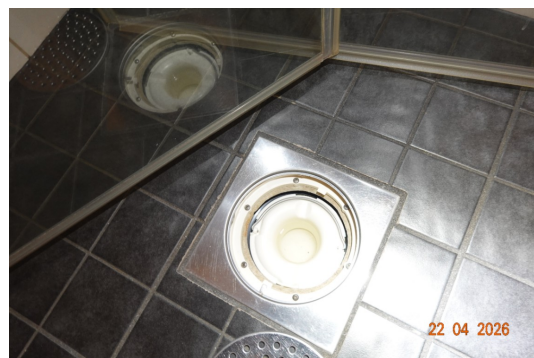
TC 2 Overflater Gulv

Ujevne fuger.

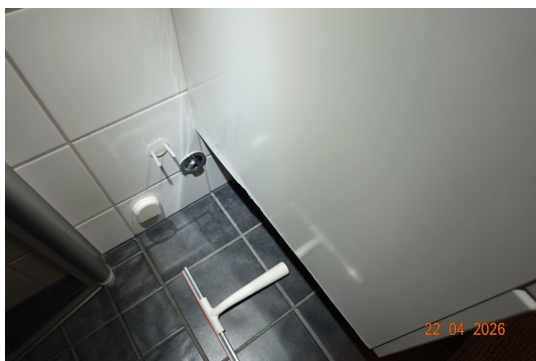
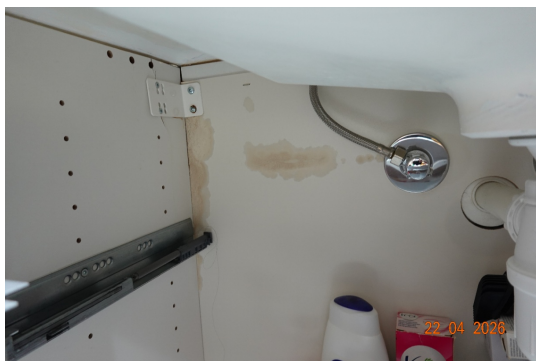
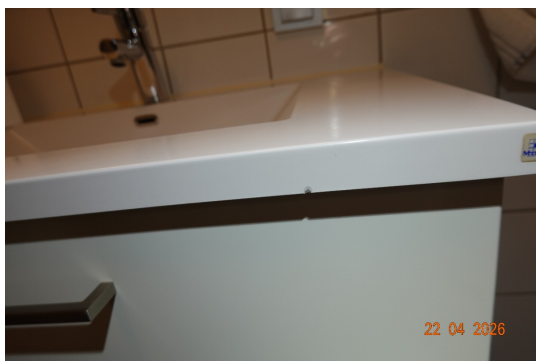
TC 2 Sanitærutstyr og innredning

Det er påvist liten avskaling i servant og fuktsvelling i sideplate.

Det bør utbedres avskaling i servant og fuktsvelling i sideplate for å forhindre videre skadeutvikling og redusere risiko for fuktskader og forringelse av materialene.

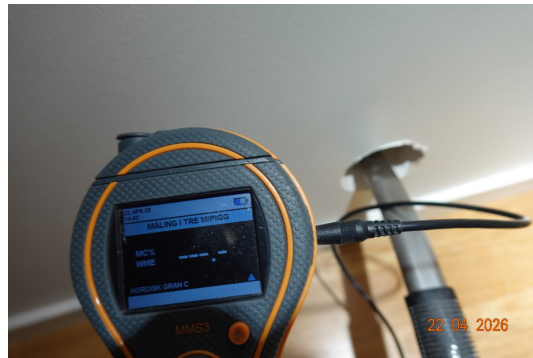
Hulltaking er foretatt nederst på delevegg mot våtsonen. Ved bruk av fuktmåler ble det ikke registrert unormale verdier.

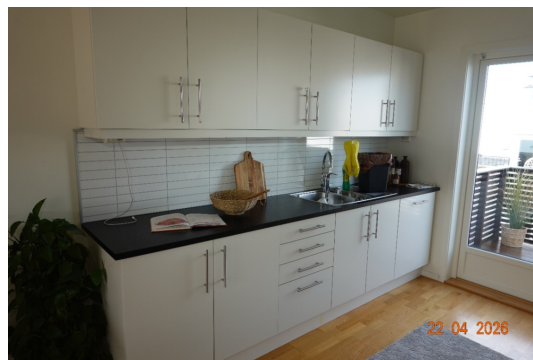
- Det er ikke påvist tegn på at det er montert lekkasjedeteksjon ved oppvaskmaskin/oppvaskkum, dette er et krav på kjøkkenet ut ifra alder.

- Det bør monteres lekkasjedeteksjon ved oppvaskmaskin/oppvaskkum.

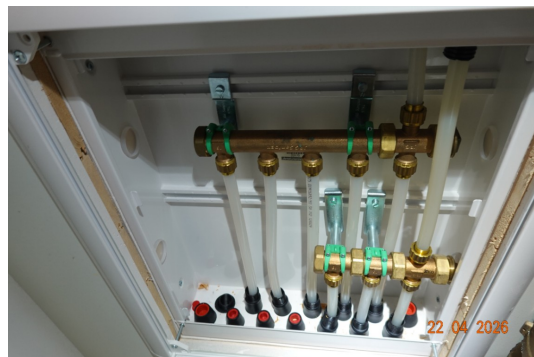
Stoppekran og vannmåler montert på teknisk rom.
Vannledninger av rør i rør. Del med kobberør.
Koblingskap for vannrør i vegg på teknisk rom.
Montert lekkasjestopper med fuktføler.

Rørkursene på rør-i-rør systemet bør merkes for å sikre korrekt identifisering og vedlikehold av rørsystemet. Manglende merking kan føre til unødvendig tidsbruk ved reparasjoner og økt risiko for feil håndtering, noe som kan forverre eventuelle skader.

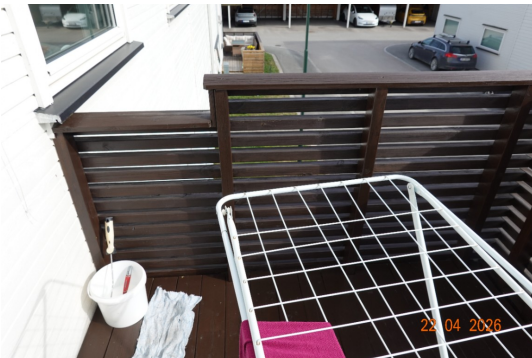
! Rekkverket på balkong eller terrasse er for lavt i forhold til dagens krav. [Gå til side](#)

- Rekkverkshøyde på balkong eller terrasse må endres for å tilfredsstille krav på byggemeldingstidspunktet.
