Tilstandsrapport

Boligbygg med flere boenheter

Lars Gjøvikens veg 52 , 2312 OTTESTAD

Befaringsdato: 22.04.2026

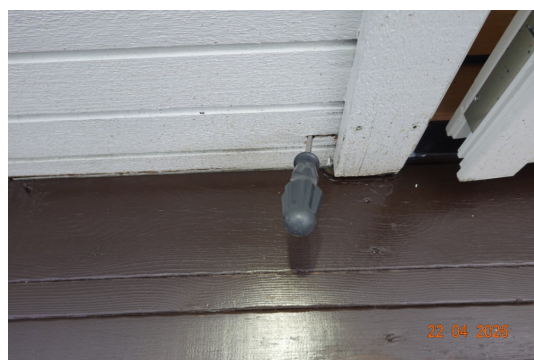
! TG 2 Veggkonstruksjon

- Det er påvist andre avvik:
Det er påvist råteskade nederste i panelbord ved balkongdør.

- Andre tiltak:
Råteskadet panel bør skiftes ut for å hindre videre skadeutvikling og redusere risiko for fuktinntrengning i veggkonstruksjonen.
Dersom tiltak ikke iverksettes, kan det oppstå ytterligere råteskader og svekkelse av konstruksjonen.
Eier opplyser: Skade er meldt til styret i sameiet.

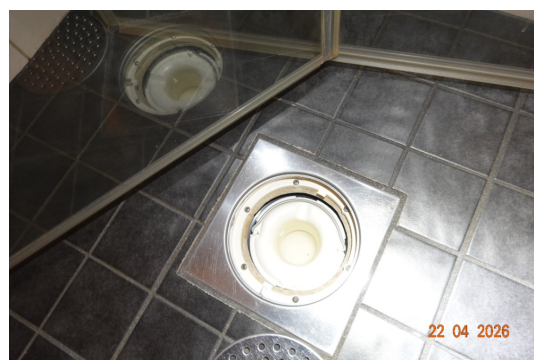
TG 1 Sluk, membran og tettesjikt

Plastsluk.

Synlig slukmansjett i sluk.

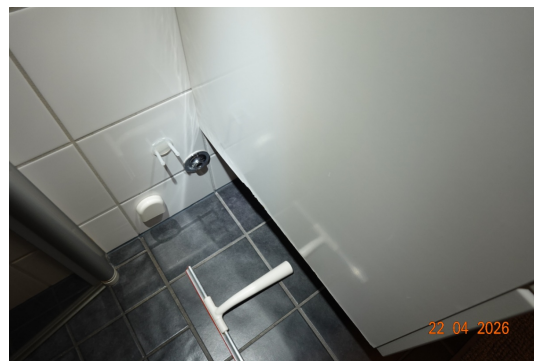
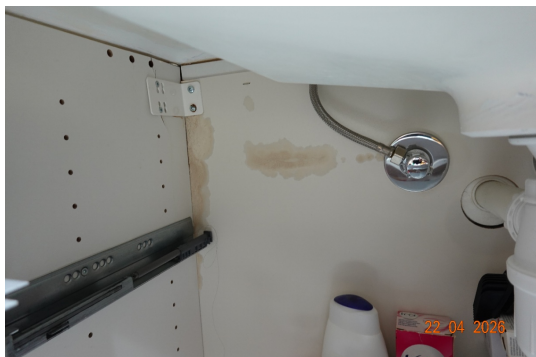
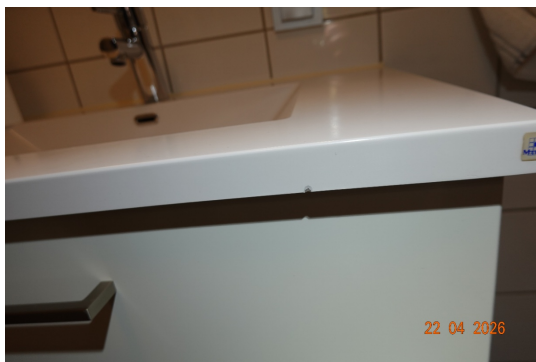
TG 2 Sanitærutstyr og innredning

Det er påvist liten avskaling i servant og fuksvelling i sideplate.

Det bør utbedres avskaling i servant og fuksvelling i sideplate for å forhindre videre skadeutvikling og redusere risiko for fukskader og forringelse av materialene.

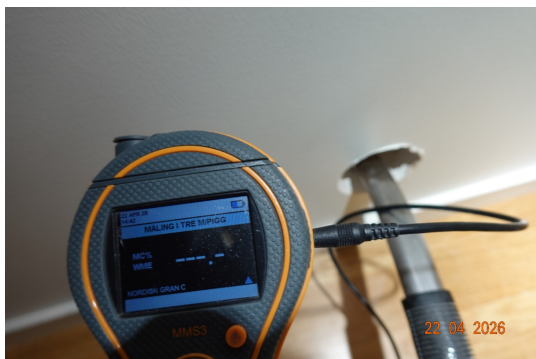
! TG 0 Tilliggende konstruksjoner våtrom

Hulltaking er foretatt nederst på delevegg mot våtsonen. Ved bruk av fuktmåler ble det ikke registrert unormale verdier.

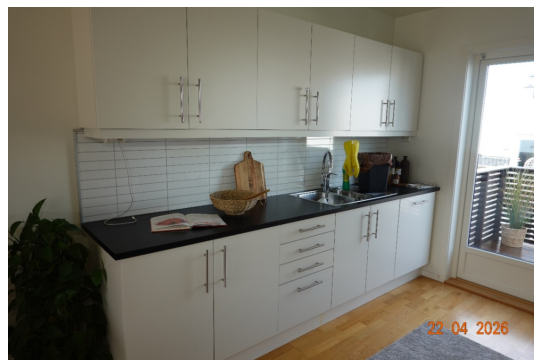
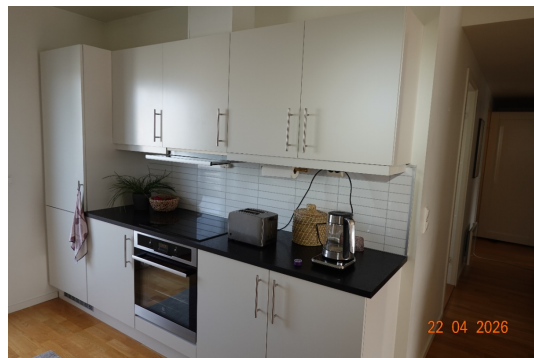
! TG 2 Overflater og innredning

- Det er ikke påvist tegn på at det er montert lekkasjedeteksjon ved oppvaskmaskin/oppvaskkum, dette er et krav på kjøkkenet ut ifra alder.

- Det bør monteres lekkasjedeteksjon ved oppvaskmaskin/oppvaskkum.

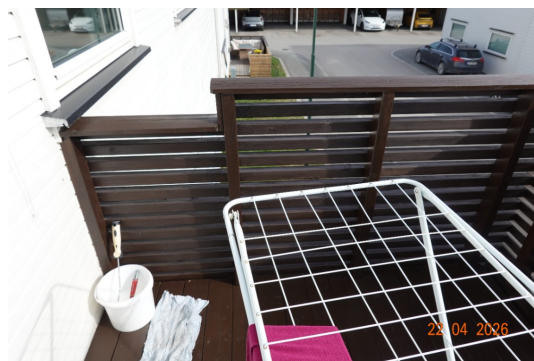
! Rekkverket på balkong eller terrasse er for lavt i forhold til dagens krav. [Gå til side](#)

- Rekkverkhøyde på balkong eller terrasse må endres for å tilfredsstille krav på byggemeldingstidspunktet.
