Tilstandsrapport

Rekkehus (andel)

Knuserveien 4 F, 8630 STORFORSHEIA

Befaringsdato: 23.08.2024

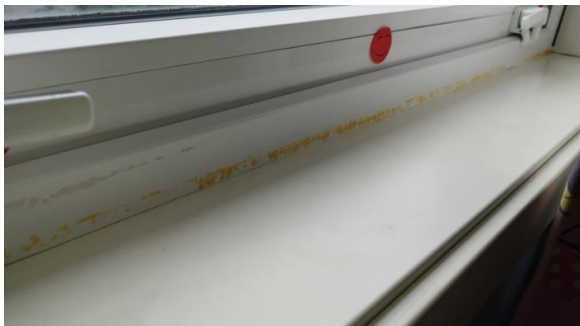
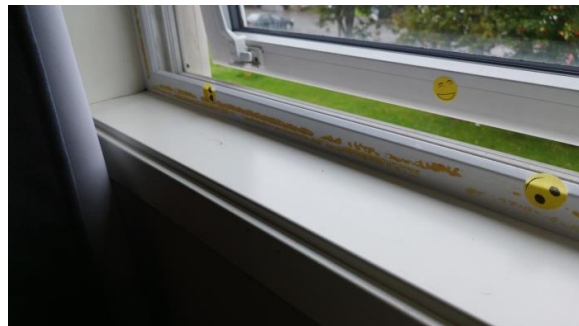
Selger opplyser at det trekker rundt vinduene på vinteren, samt at noe ising kan oppstå. Fuktsvell og skade på foringer i 2.etasje.

Utbedring av nevnte avvik må påregnes. Selger opplyser at borettslaget skal se på muligheter for å løse problemet med at det trekker og iser rundt vinduene.

Foringer og lister med fuktskader må skiftes ut.

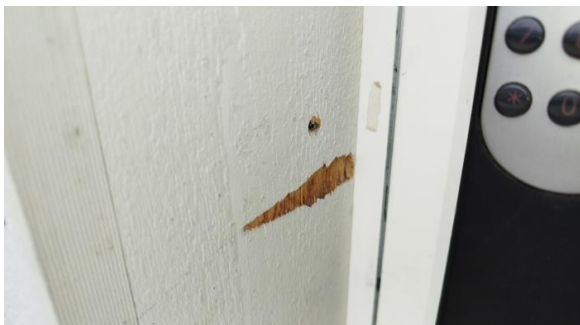
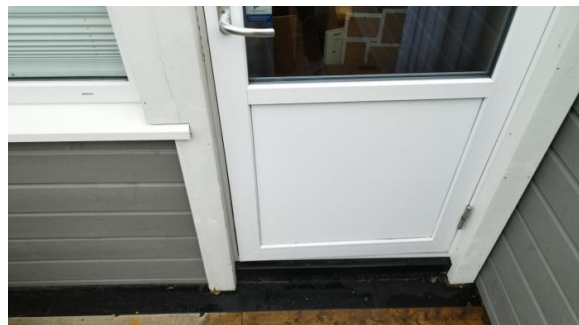
📍 TG 2 Dører

- Det er påvist utetthet/åpning mellom dørblad og dørkarm. Dvs. at kald trekk kan oppstå.

Inngangsdøren er utett på pakningen og selger opplyser at det kan dannes noe is på vinterstid.
Sår i omrammingen på inngangsdøren og limsøl på omramming innvendig.

- Dører må justeres.

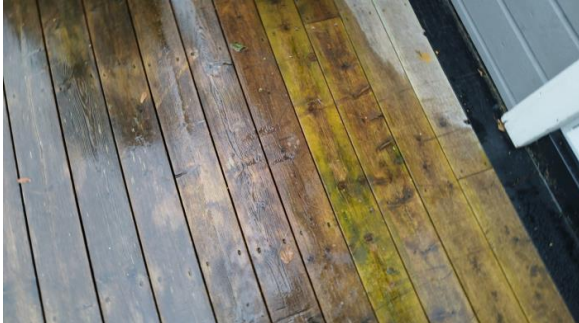
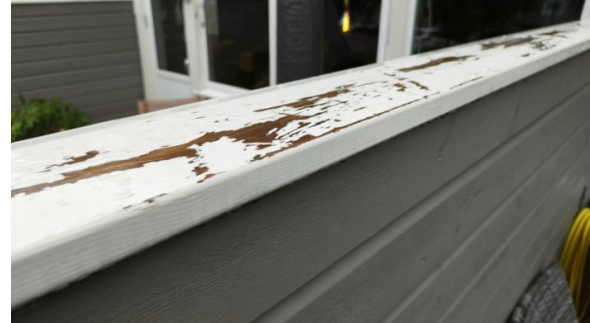
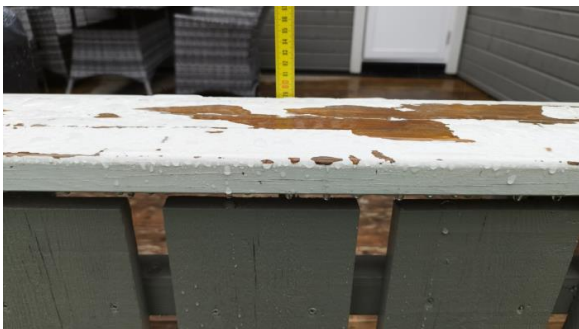
📍 TG 2 Balkonger, terrasser og rom under balkonger

Avflasket maling på håndløperen på rekkverket og på leveggene.
Misfarging og dannelse av grønske på terrassebordene.

Håndløpere bør skrapes og males.
Terrassedekket må rengjøres.

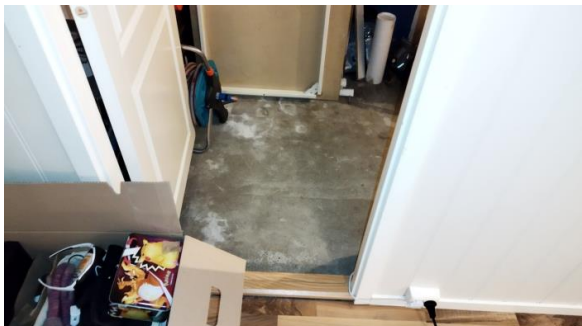
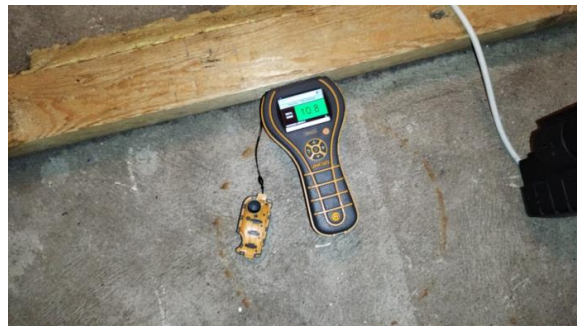
📍 TG 2 Rom Under Terreng

- Det er påvist andre avvik:

Overvåk tilstanden jevnlig.

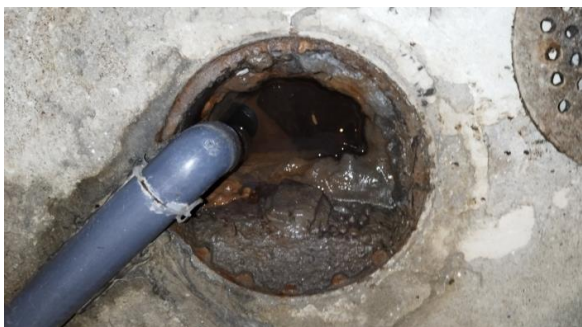
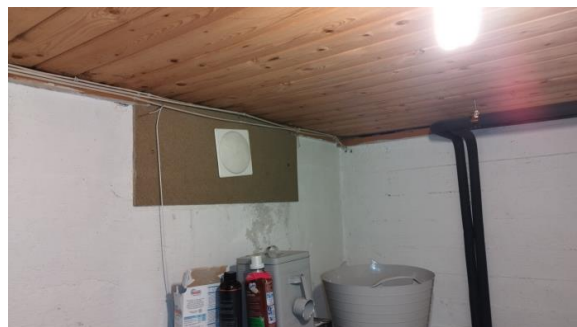
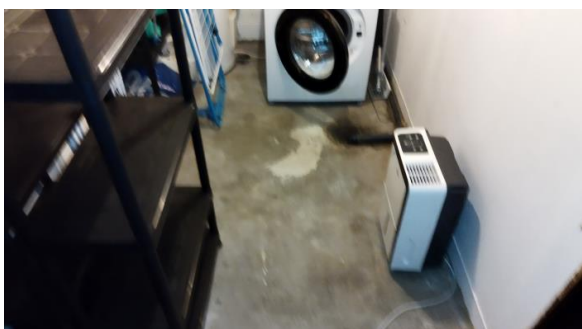
En må forvente generell oppgradering av våtrommets tettesjikt/membran for at våtrommet skal tåle en normal bruk etter dagens krav (tett våtzone). En samlet TG 3 for rommet er satt med bakgrunn i alder og manglende tetthet i våtsonen på rommet. Ingen tegn til tettesjikt, samt rustdannelser i sluken.

- Våtrommet må totalrenoveres. Alle forhold med tettesjikt, våtzone, sluk m.m. må dokumenteres.

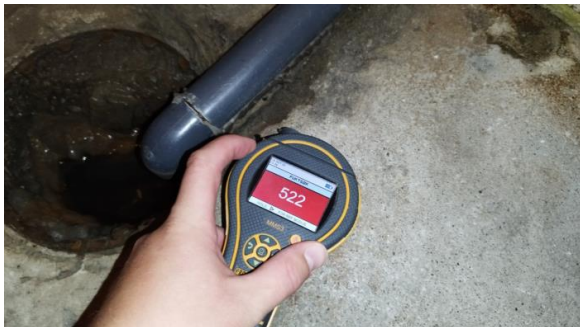
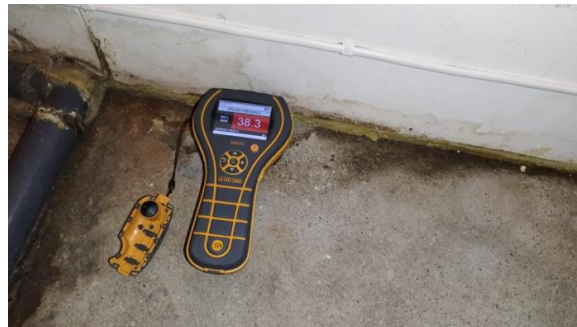
TG2 Tilliggende konstruksjoner våtrom

Rommet har ingen form for tettesjikt. ved en eventuell lekkasje vil det oppstå skader på tilliggende konstruksjoner. Det ble målt forhøyede fuktverdier i veggene mot kjellerstuen og i området rundt sluken.

Våtrommet må totalrenoveres. Alle forhold med tettesjikt, våtsone, sluk m.m. må dokumenteres.

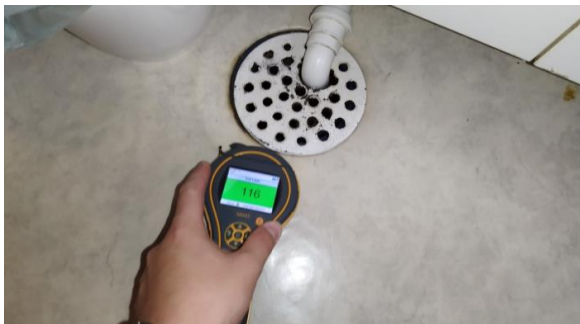
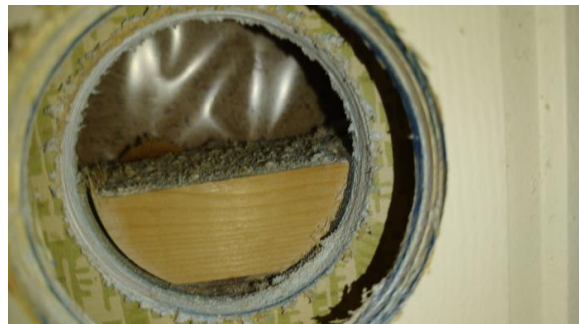
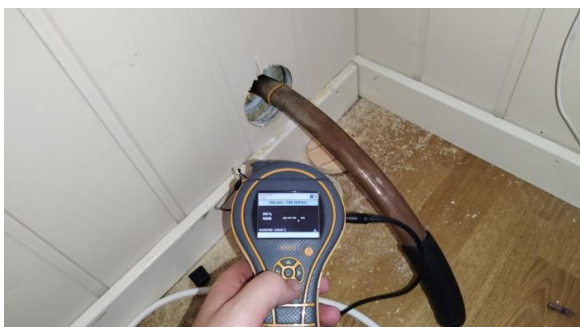
Tilliggende konstruksjoner våtrom

Det ble ikke registrert forhøyede fuktverdier, og måleresultatet ble ikke synlig på fuktmåleren. Dette vil si at trevirket inneholder mindre enn 8% fuktighet. Generelt bør ikke fuktigheten i trevirket ligge høyere enn 15%.

Det ble og utført fuktsøk på gulvet i området rundt sluken, og det ble ikke registrert forhøyede fuktverdier.

Det er benyttet plast/dampspærre i veggen mot oppvarmet rom. Dette er ikke en anbefalt løsning.

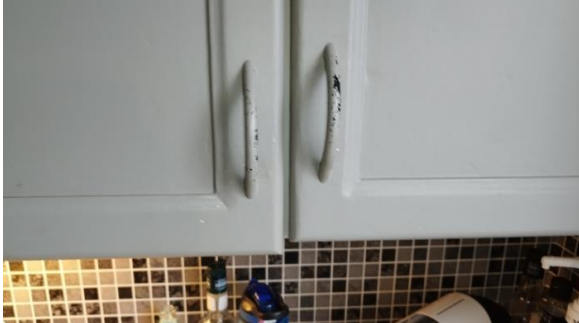
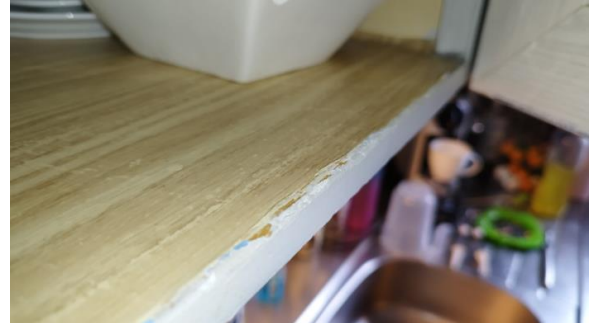
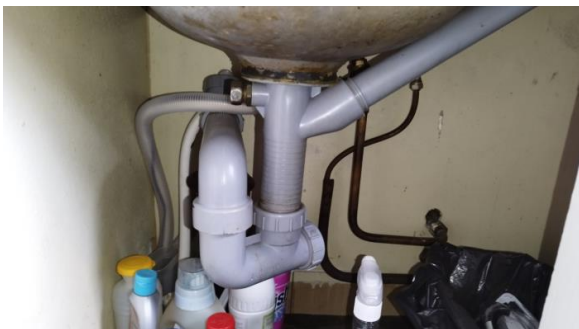
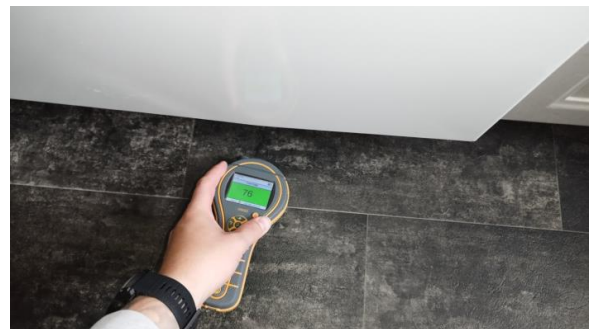
1. ETASJE > KJØKKEN

- Det er avvik:

Utbedring av nevnte avvik bør vurderes.
Oppgradering av kjøkkeninnredningen bør påregnes.
Blandebatteriet må skiftes ut.

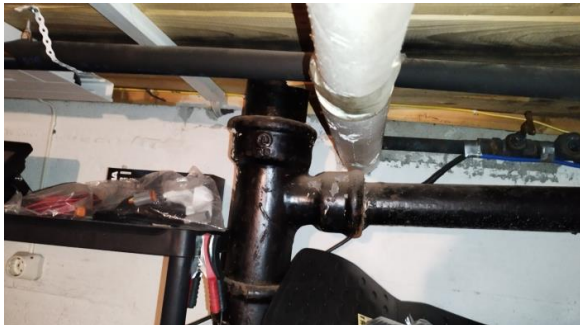
ⓘ TG 2 Avløpsrør

Avløpsrør av plast og soil.
Stakepunkt i kjelleretasjen.

- Det er ikke behov for utbedringstiltak siden anlegget fungerer i dag, men ut ifra alder kan skader plutselig oppstå på eldre anlegg.
- I forbindelse med oppgradering av våtrom vil det være naturlig med utskiftning av rør.
