# Tilstandsrapport

Fritidsbolig

Gransheradvegen 1926, 3691 GRANSHERAD

Befaringsdato: 06.06.2025

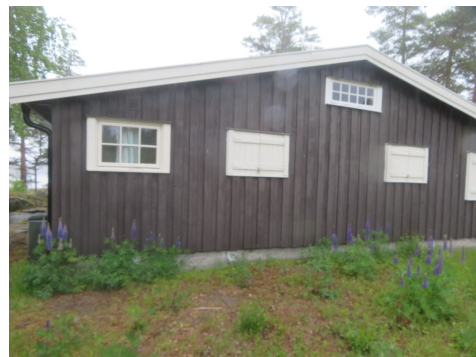
Vegg med stående trepanel.

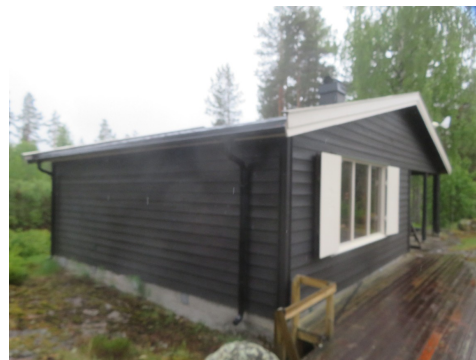
Vegger med liggende trepanel.

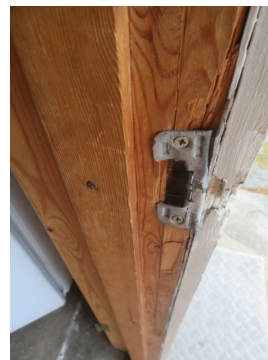
- Det er påvist utetthet/åpning mellom dørblad og dørkarm. Dvs. at kald trekk kan oppstå.
- Karmene i dører er værslitte utvendig og det er sprekker i trevirket.

Døra er en enkel tredør og har skader i karm/lås.

Skader i lås på ytterdør.

For å lukke avviket bør ytterdøra skiftes.

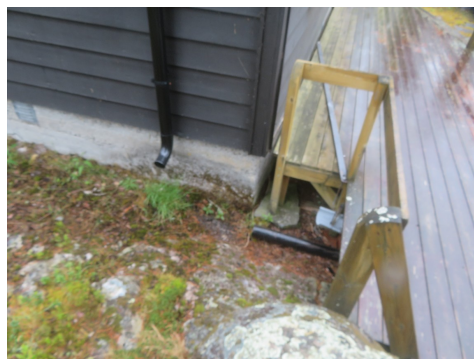
Overflater er slitte og rekkverket bør skiftes.

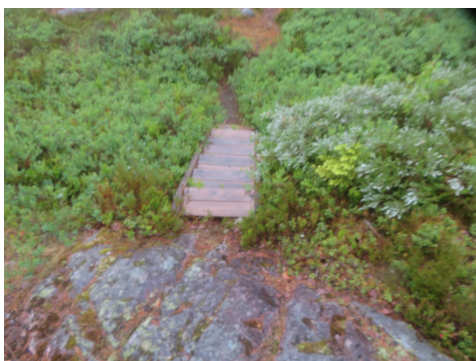
Trapp i imp tre mellom hytta og vannet.

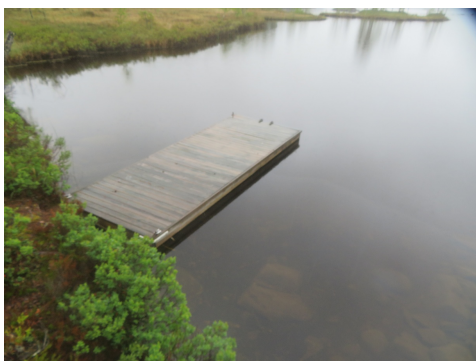
Det er anlagt en flytebrygge ved vannet. Opplyst at den er bygget i ca 2015.

Flytebrygge.

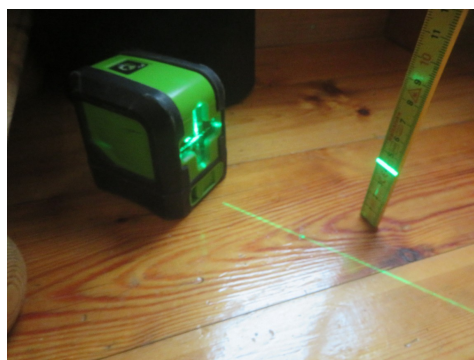
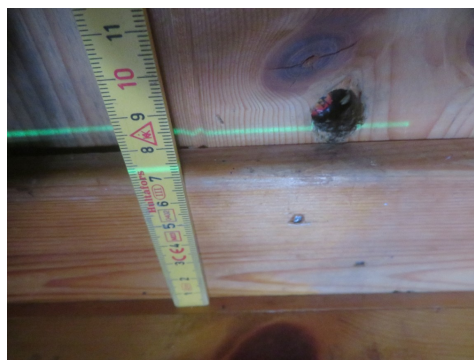
- Målt høydeforskjell på over 30 mm gjennom hele rommet. Tilstandsgrad 3 gis med bakgrunn i standardens krav til godkjente måleavvik.

Det er ingen umiddelbare nødvendige tiltak, men forholdet bør sjekkes om det skal gjøres oppgraderinger.

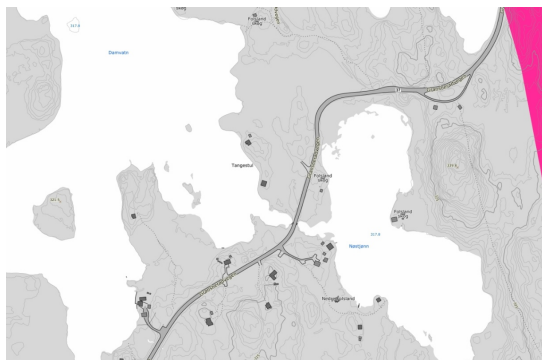
Eiendommen er ikke bygget med Radonsperre og ligger i et område med lave forekomster av Radon jfr kart på nett.

Området har ukjente og høye forekomster av Radon.

Kostnadsestimat gjelder radonmålinger og ikke eventuelle tiltak.

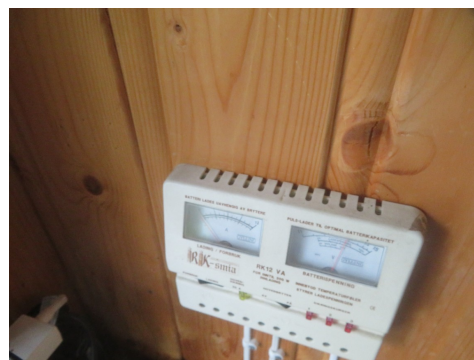
Det er installert 12 v solcelleanlegg /vindturbin på hytta. Det opplyses ved befaring at anlegget ikke fungerer i dag.

12 v styringspanel i hytta.

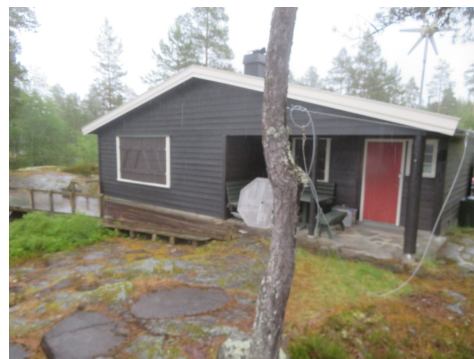
Vindgenerator montert.

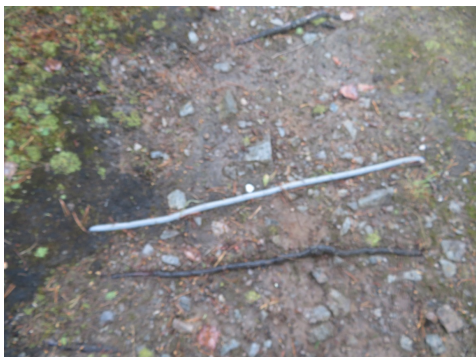
Aggregat benyttes ved behov og det er lagt opp strømkabel fra uthus og inn i hytta. Enkelt opplegg med åpent ledningsnett og stikkontakter. Jordkabel fra uthus til hytta ligger ubeskyttet på bakken og må sikres.

Jordkabel fra uthus til hytta ligger ubeskyttet på bakken.

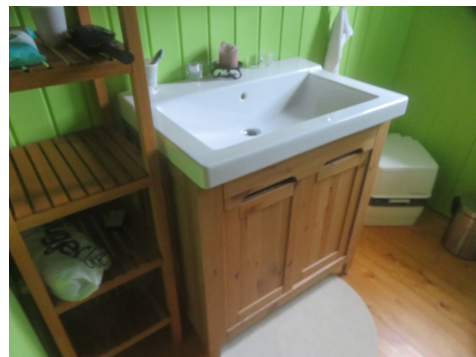
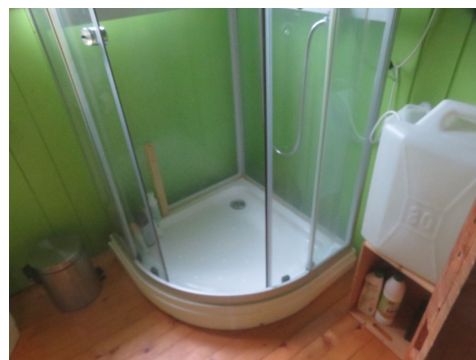
Bad.

Det er i dag ikke innlagt vann i hytta.  
Bruksvann bæres inn og slippes ut til grunn.  
Dette gir en begrenset fare for fuktskader i rommet.

Grunnet at det ikke er innlagt vann fungerer rommet slik det er bygget, men ut fra NS3600 gis det TG 3 på rommet.  
Om det skal gjøres tiltak med oppgradering bør rommet bygges som et våtrom.

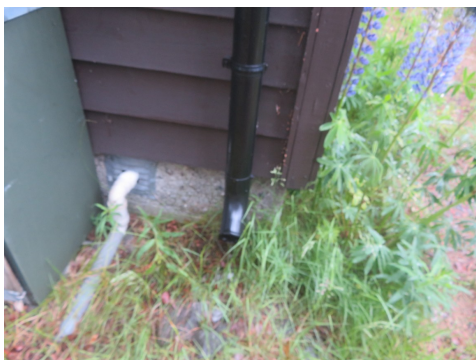
- Det er ikke behov for utbedringstiltak siden anlegget fungerer i dag, men ut ifra alder kan skader plutselig oppstå på eldre anlegg.

Avløp fra dusj går åpent utenfor hytta.

Avløpet bør isoleres for å hindre frost ved vinterbruk.

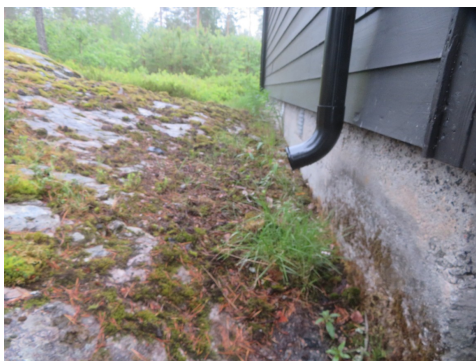
- Mer enn halvparten av forventet levetid på drenering er overskredet.
- Det er avvik:

Forholdet må ses i sammenheng med krypkjeller og terrengforhold. Terrenget faller naturlig mot hytta og forholdet er uendret siden byggeår.

Terreng faller mot grunnmur.
