# Tilstandsrapport

Enebolig

Klapputveien 503, 1970 HEMNES

Befaringsdato: 11.07.2025

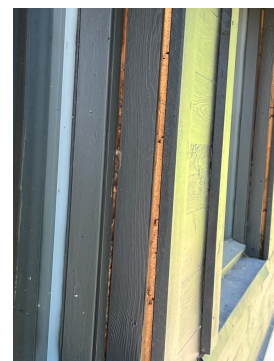
- Det er påvist avvik rundt innsettingsdetaljer.

Glippe i omramming på vinduer

Utvendig belistning på vinduer bør monteres korrekt. Det er i dag fare for at fuktighet kan trenge inn i konstruksjon.

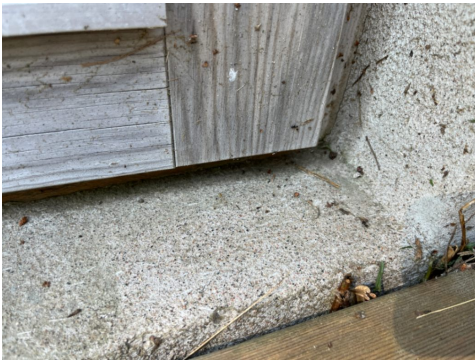
Manglende beslag/tetting under dør.

Det bør monteres beslag/tetting under terskler på dører. Konsekvens kan være at det kommer fuktighet/vann inn under terskel, som kan forårsake fuktskade i terskel.

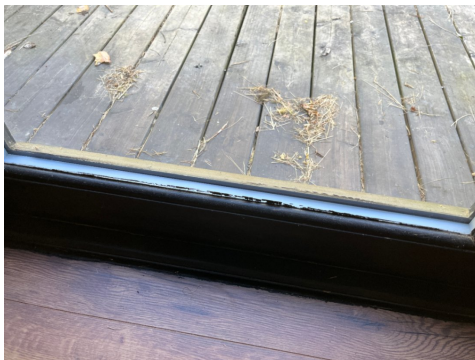
Lakk/malingsøl på glass

Det bør påregnes noe overflatebehandling av dører og rens av glass. Konsekvens av dette er estetisk.

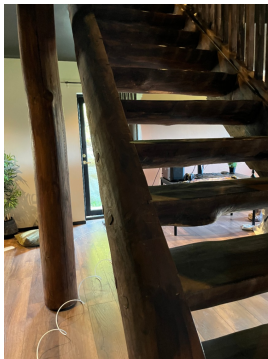
Manglende rekkverk en side av trapp.

Det må monteres rekkverk for å lukke avviket. Konsekvens av manglende rekkverk er fare for fall i trapp.  
Innfesting av montert rekkverk bør gjøres bedre. Konsekvens er at rekkverk kan løsne ytterligere og ikke gi tilstrekkelig sikkerhet for fall i trapp.

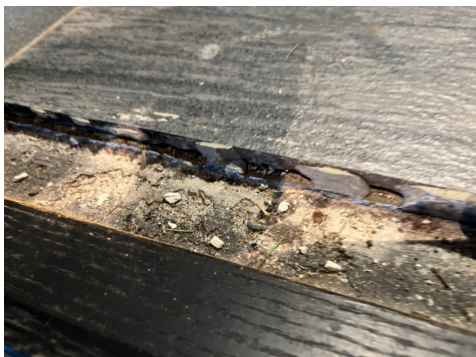
- Det er påvist at høydeforskjell fra topp slukrist til gulv/synlig topp membran ved dørterskel er mindre enn 25 mm.
- Det er påvist at noen fliser har bom (hulrom under).
- Det er påvist avvik i fallforhold til sluk i forhold til krav i forskrift på byggetidspunktet.

Gulv er flatt i hele badet med noe lokalt fall mot/i dusjsone. Det er synlig membran ved terskel, deler av terskel var fjernet ved befaring. Det er da oppstått skade på membran/oppbrett mot terskel. Terskel/list ved terskel er montert tilbake etter befaring, ukjent om oppbrett på membran er utbedret.

- Til tross for avviket i fall/høydeforskjell til sluk, vil gulvet fortsatt kunne lede vann mot sluket, men med redusert effektivitet. Dette kan potensielt øke risikoen for vannansamling i enkelte områder av badet.
- Et bad med manglende/ redusert fall til sluk blir mindre funksjonelt og sikkert for brukeren. Dette kan medføre stående vann på gulvet, vann som ikke ledes effektivt til sluket, økt risiko for at vann renner ut av rommet og redusert sklisikkerhet på gulvet.
- Selv om bom eller hull lyd ikke alltid er et umiddelbart problem, bør det overvåkes nøye før eventuell utvikling i sprekker i flisfuger e.l. oppstår. Dette må en foreta tiltak for, for å begrense utviklingen.

Skade/manglende oppbrett, membran, mot terskel.

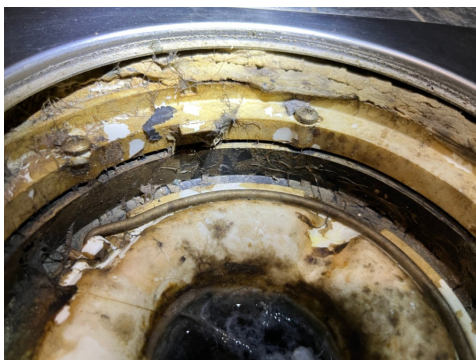
sluk

- Usikker løsning rundt klemring gir økt risiko for at vann kan trenge ned mellom membranen og sluket. Dette kan føre til lekkasje og fuktskader i underliggende konstruksjoner over tid.

Konsekvens: Usikker løsning rundt klemring gir økt risiko for at vann kan trenge ned mellom membranen og sluket. Dette kan føre til lekkasje og fuktskade i tilstøtende konstruksjoner.

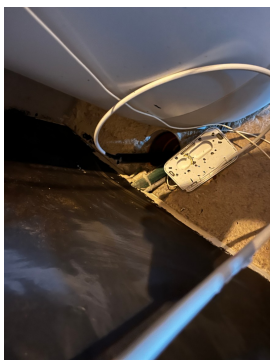
Malte gipsplater på vegger

Det må etableres godkjent tettesjikt på vegger. Konsekvens ved fuktpåkjenning på vegger i dag vil være økt fare for skader kan oppstå i konstruksjoner/vegger i vaskerom.  
Kostnadsnivå er usikkert da kostnad vil avhenge av krav til standard på overflater.

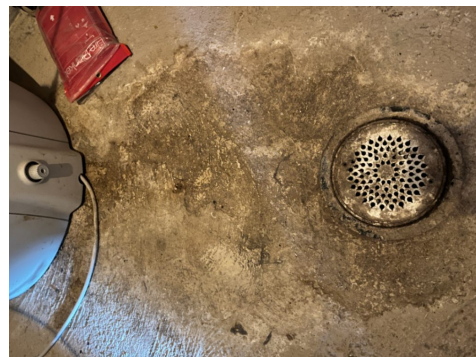
Manglende membran på gulv og vegger.

- Det må etableres tilfredsstillende membran/tettesjikt i våtrommets våtsone. Alle forhold med tettesjikt, våtsone, sluk m.m. må dokumenteres. Manglende membran/tettesjikt medfører risiko for lekkasjer og fukt i konstruksjonen.

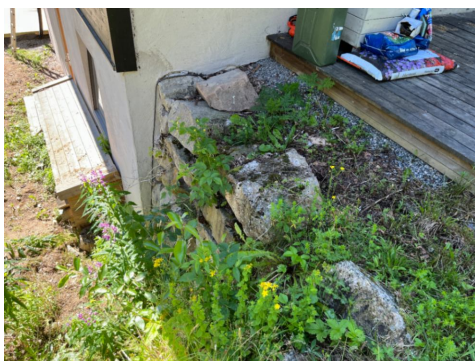
Konsekvens kan være fall ved støttemur og påfølgende skader.

Manglende sikring på støttemur
