# Tilstandsrapport

📍 Professor Dahls gate 21B , 0353 OSLO

# gnr. 214, bnr. 298, snr. 4

Befaringsdato: 27.01.2026

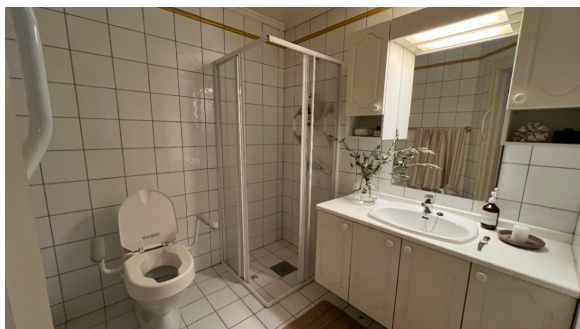
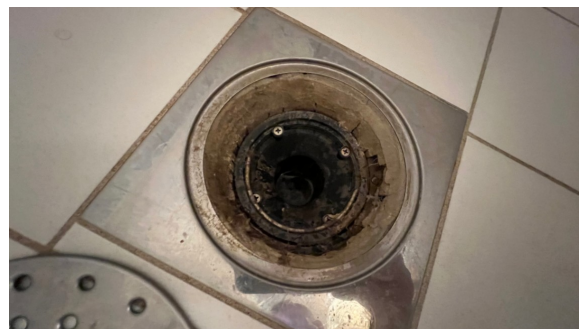
## 1. ETASJE > BAD V/ SOVEROM

Manglende hulltaking innebærer at konstruksjoner i våtsone ikke er kontrollert innvendig. Skjulte fuktskader kan dermed ikke utelukkes.

Baderommets konstruksjon er ikke kjent, og er sikret med metoder som er mangelfulle i følge dagens krav.

- Våtrommet har behov for omfattende oppgraderinger. For å sikre en løsning som oppfyller gjeldende krav, bør tettesjikt, sluk og røropplegg oppgraderes og dokumenteres.

**Kostnadsestimat: 200 000 - 500 000**

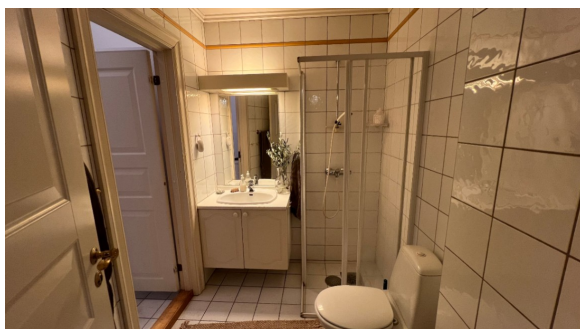
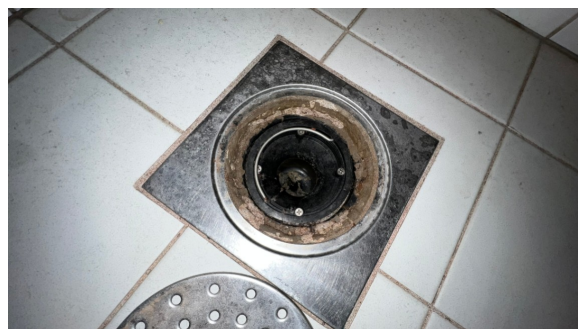
## 1. ETASJE > BAD V/ ENTRÉ

Som alternativ undersøkelsesmetode er det foretatt kontroll av relativ fuktighet via tilgjengelig inspeksjonsluke mot sjakt. Målingene som ble utført på befaringstidspunktet viste ingen avvikende eller unormale fuktverdier.

Vurdering av lekkasjerisiko må ses i sammenheng med baderommets alder, tekniske utførelse og generelle tilstand. I dette tilfellet fremstår baderommet som modent for oppgradering, noe som øker risikoen for fremtidige lekkasjer og følgeskader. Ved oppgradering vil det være naturlig å etablere ny tettesjikt løsning, oppdatere sluk og gjennomføringer samt tilpasse utførelsen til gjeldende tekniske forskrifter, noe som vil redusere risikoen for fremtidige fuktskader.

Tilstandsgrad gis på bakgrunn av tilfredstillende resultater av fuktsøket som ble gjennomført på befaringstidspunktet.

Våtrommets konstruksjon er ikke kjent, og er sikret med metoder som er mangelfulle i følge dagens krav.

**Kostnadsestimat: 200 000 - 500 000**

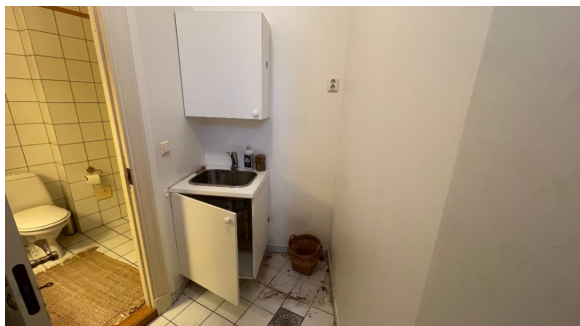
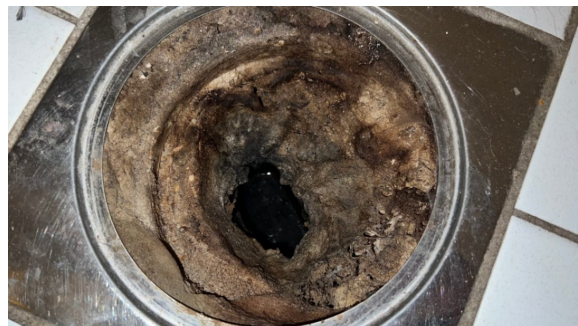
## 1. ETASJE > VASKEROM

Skjulte fuktskader kan dermed ikke utelukkes.

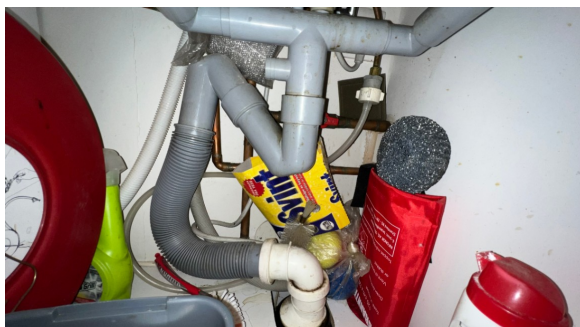
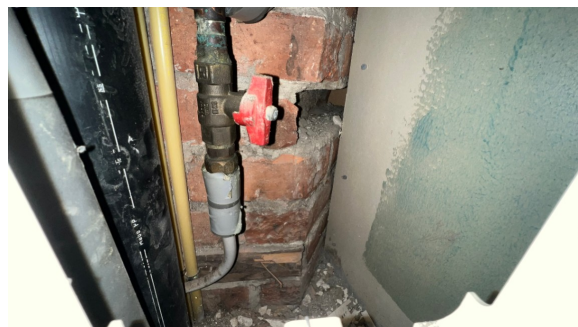
### TG 2 Avløpsrør

Interne og synlig avløpsrør i plast.

Når mer enn halvparten av forventet brukstid er passert, øker risikoen for slitasje, lekkasjer, tilstopping og redusert funksjon. Eventuelle svikt kan medføre vannskader og luktproblemer.
