Professor Dahls gate 21B, 0353 OSLO

**Stor 119m<sup>2</sup> 4-roms  
moderniseringsobjekt**

# Tilstandsrapport

# gnr. 214, bnr. 298, snr. 4

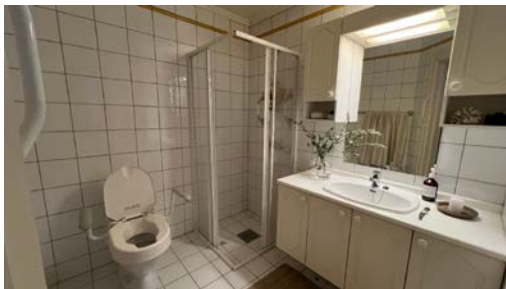
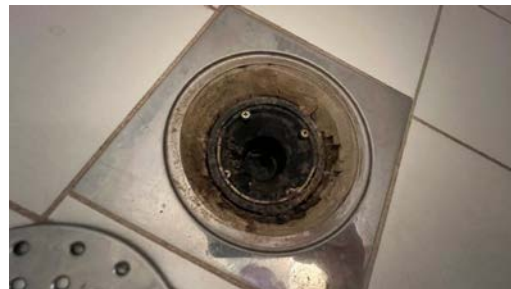
## 1. ETASJE > BAD V/ SOVEROM

### Tilliggende konstruksjoner våtrom

Manglende hulltaking innebærer at konstruksjoner i våtsone ikke er kontrollert innvendig.  
Skjulte fuktskader kan dermed ikke utelukkes.

Baderommets konstruksjon er ikke kjent, og er sikret med metoder som er mangelfulle i følge dagens krav.

- Våtrommet har behov for omfattende oppgraderinger. For å sikre en løsning som oppfyller gjeldende krav, bør tettesjikt, sluk og røropplegg oppgraderes og dokumenteres.

For å redusere risiko for fuktbelastning og skader, samt for å ivareta våtrommets funksjon og levetid, anbefales følgende:

**Kostnadsestimat: 200 000 - 500 000**

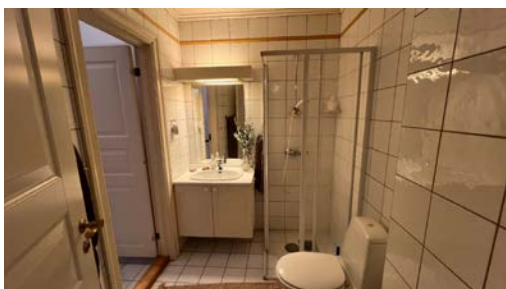
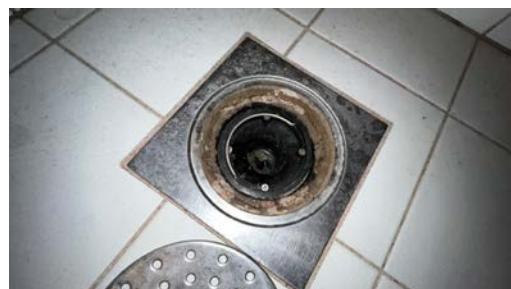
## 1. ETASJE > BAD V/ ENTRÉ

### Tilleggende konstruksjoner våtrom

vurderes ikke som egnet for destruktive undersøkelser uten risiko for skade på bærende bygningsdeler eller tilgrensende rom.

#### Vurdering av avvik:

**Kostnadsestimat: 200 000 - 500 000**

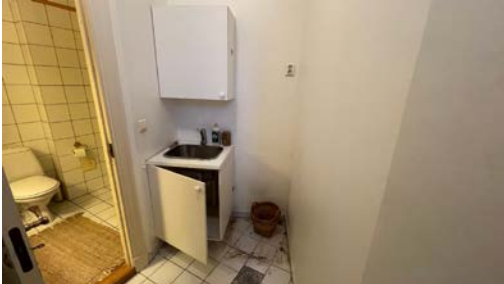
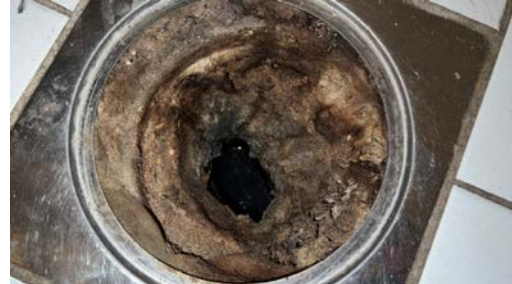
## 1. ETASJE > VASKEROM

### TG IU Tilliggende konstruksjoner våtrom

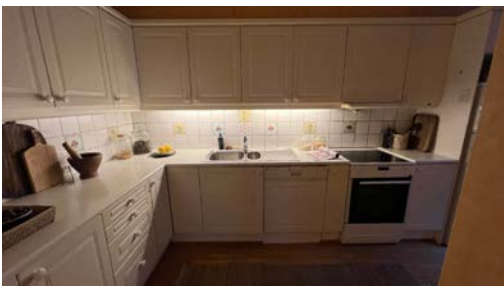
## 1. ETASJE > KJØKKEN

Kjøkkenet viser noe forventet bruksslitasje og mindre svelling på enkelte deler av innredningen. Kjøkkenet har også høy alder.  
Bruksfunksjonen er ikke påvirket, og forholdene vurderes som av ren estetisk karakter.  
Hva som oppfattes som kosmetisk slitasje vil variere med individuelle preferanser, og eventuell oppgradering av overflater vil være opp til ny eier ut fra egne ønsker og behov.

Tilstandsgrad satt ut fra helhetlig vurdering av rommet og innredning.

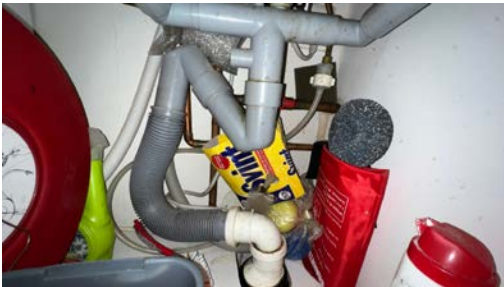
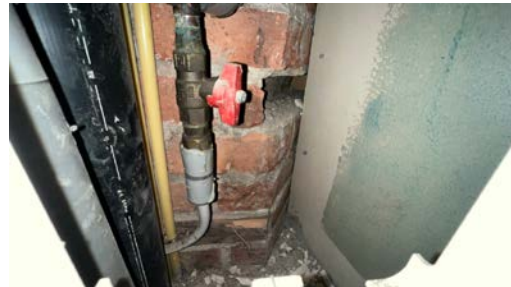
### TG 2 Avløpsrør

Interne og synlig avløpsrør i plast.

Det anbefales økt oppfølging og kontroll av innvendige vannledninger av kobber. Ved fremtidig oppussing eller ombygging bør utskifting til moderne rør-i-rør-løsning vurderes.
