# Tilstandsrapport

Tomannsbolig

Griniveien 3, 1890 RAKKESTAD

Befaringsdato: 05.03.2025

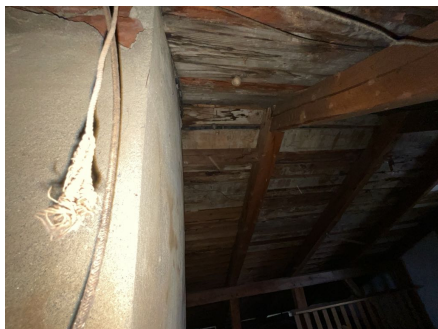
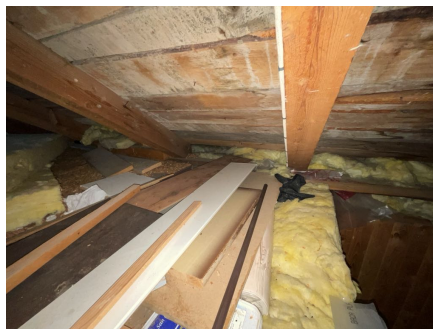
- Begrenset med lufting ned mot ender av deler av loftet. Skrå tretak med kaldt loft anbefaler en ca. 50 mm kontinuerlig spalte. God og kontinuerlig lufting er viktig, slik at risiko for skader reduseres.

- Påvist fuktskjolder i undertaket rundt pipe, ikke fuktig på befaringsdagen, pipebeslaget bærer preg av elde og bør holdes under oppsikt.

- Påvist værslitt/skadet vindskibord. Råteskader kan ikke utelukkes.

- Lokal utbedring bør utføres.

- Vedrørende lufting, kan konstruksjonen fungere med dette avviket, det må dog gjøres utbedringer om avviket skal lukkes. Det vil imidlertid sjelden være økonomisk rasjonelt som et enkeltstående tiltak. Ved omlegging av taktekkingen, bør det tas med i vurderingen at luftingen legges over taket.

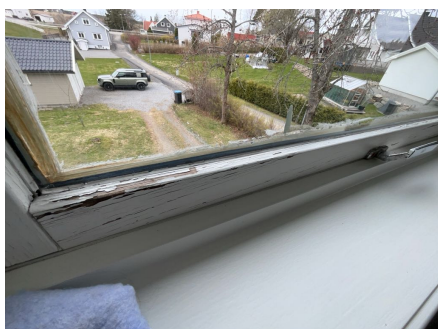
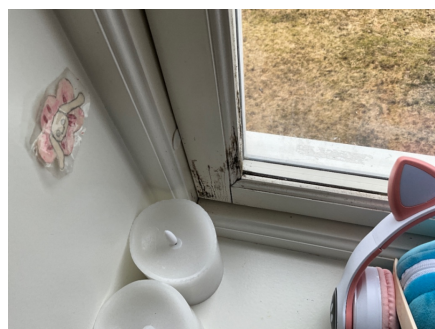
- Det er påvist avvik rundt innsettingsdetaljer.
- Det er påvist tegn på innvendig kondensering av enkelte vindusglass.
- Karmene i vinduer er slitte og det er sprekker i trevirket.

- Påvist fuktskjolder i utforinger innvendig, årsak kan relateres til at vinduet har stått i åpen tilstand ved nedbør.

- Det er observert tegn på innvendig kondensering på enkelte vindusglass. Dette indikerer at det kan være redusert isolasjonsevne i glassene eller utilstrekkelig ventilasjon i rommet som fører til oppsamling av fuktighet på innsiden av vinduene.

- Kondensering på enkelte glass har medført fuktskader i treverk som kan medføre utskiftningsbehov av enkelte vinduer.
- Det må påregnes noe vedlikehold og at enkelte vinduer må skiftes ut.
- Slitte vinduskarmer med sprekker bør repareres/vedlikeholdes eller skiftes ut for å sikre tetthet og forhindre fuktskader. Uten tiltak kan skadene forverres og svekke vinduets funksjon.
- Forbedre ventilasjonen eller vurder utskifting av gamle vinduer for å redusere kondens. Uten tiltak kan fukt føre til skader på karmene, mugg og svekket inneklima.
- Beslaget under vinduene må monteres korrekt for å sikre tetthet og unngå fuktskader. Feilen kan føre til vanninntrengning og skade på omkringliggende konstruksjoner dersom tiltak ikke utføres.

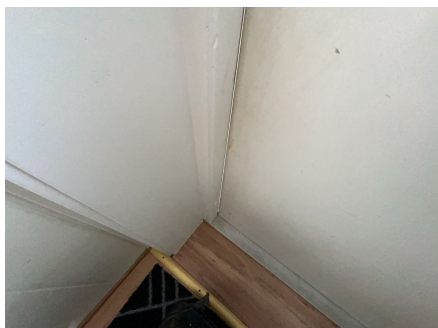
- Det er påvist avvik rundt innsettsdetaljer.
- Karmene i dører er værslitte utvendig og det er sprekker i treverket.
- Begge ytterdører tetter ikke tilstrekkelig, det er synlig glippe ut mellom karm og dørblad i lukket tilstand.
- Påvist manglende beslag i underkant av dør. Beslag og tetting rundt, og særlig under dør, må utføres regntett for å unngå lekkasjer og fuktskader i konstruksjon.

- Det må foretas lokal utbedring.
- Ytterdører må utbedres/byttes om avviket skal lukkes.
- Beslag og tetting under døren må utbedres for å sikre regntetthet. Uten tiltak kan vann trenge inn og forårsake fuktskader i konstruksjonen.

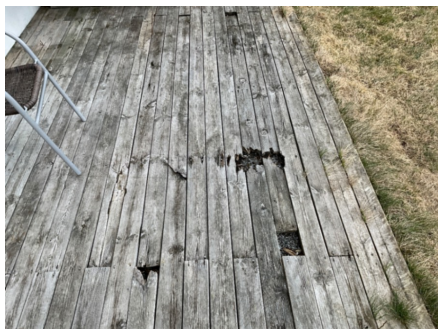
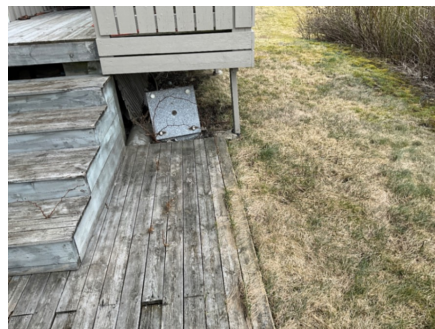
- Det er påvist fukt/råteskader i konstruksjonen.
- Mer enn halvparten av forventet brukstid er passert på tettesjikt/membran.
- Rekkverket er for lavt i forhold til dagens krav til rekkverkshøyder.
- Det er værslitt/opsprukket trevirke/trepaneler.
- Konstruksjonene har skjevheter.

- Råteskader i terrasseplattning. Ellers bærer uteplasser preg av vedlikehold/utbedringsbehov.

- Lokal utbedring må utføres.
- Det er ikke krav om utbedring av rekkverkshøyde opp til dagens forskriftskrav.
- Tidspunkt for utskiftning av tettesjikt/membran nærmer seg ut ifra alder på dagens tekking.
- Råteskadet trekledning må skiftes ut.

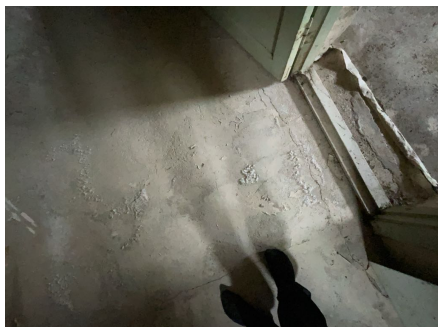
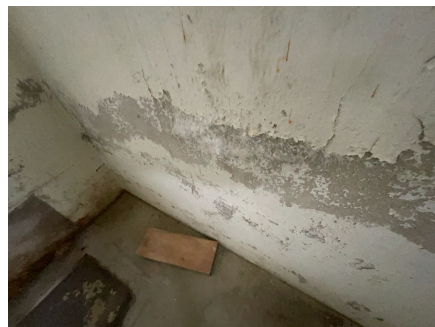
- Det er påvist indikasjoner på noe fuktgjennomtrenging i kjellergulv.
- Det er påvist indikasjoner på noe fuktgjennomtrenging inn i kjellermur.

- Takstmannen gjorde fuktsøk direkte på grunnmursvegger ved hjelp av ett Protimeter, påvist unormale verdier.
- Påvist saltutslag på vegger. Saltutslag dannes når fuktighet kommer igjennom mur og krystalliseres på innsiden av kjellermurvegg.
- Det er ikke montert fuktsperre eller lagt isolasjon mot grunnen, det må derfor påregnes fukt fra grunnen.

- Det påviste fuktnivå gir grunn til å overvåke konstruksjonen jevnlig for å se utvikling over tid, og eventuelt foreta tiltak for å unngå fuktskader.

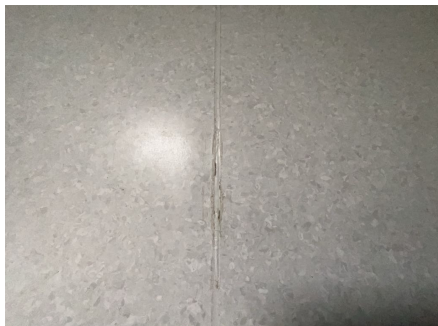
- Det er mulighet for at det kan forekomme vannlekkasje på våtrommet hvor vann ikke vil gå til sluk.
- Det er påvist at gulvoverflaten har sprekker.

- Takstmannen har foretatt kontroll av fallforhold på våtrommet ved hjelp av en punkt laser. Høy terskel mot tilstøtende rom, tettesjikt går ca. 25 mm opp på terskel. Ellers er gulvet tilnærmet flatt, med diverse svanker i gulvet. Eventuelt lekkasjevann vil ikke ledes til sluk fra alle deler av rommet.

- Påvist mindre sprekker/sår i skjøter på belegget.

- Våtrommet kan fungere med dette avviket, det må dog gjøres utbedringer om avviket skal lukkes. Det vil imidlertid sjelden være økonomisk rasjonelt som et enkeltstående tiltak. Tilstand forutsetter bruk av tett dusjkabinett med avløp direkte i sluk.

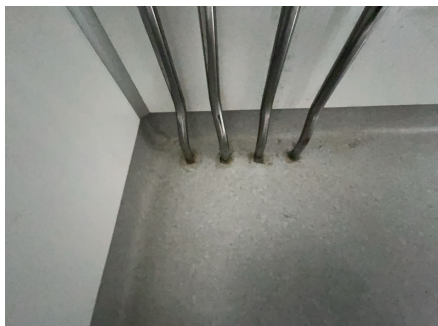
- Det er påvist mangelfull/feil utførelse rundt rørgjennomføringer e.l. som gir fare for fukt i konstruksjonen i våtsone.
- Mer enn halvparten av forventet brukstid er passert på slukløsningen.
- Sluk har begrenset mulighet for inspeksjon og rengjøring.
- Det er påvist utette rørgjennomføringer i våtsone.

- Belegg ligger ikke fagmessig lagt. Ikke tilstrekkelig tettet rundt gjennomføringer i gulvet. Fare for fuktskader i tilstøtende konstruksjoner ved lekkasjer.

- Sluket er plassert under kabinettet og har kun begrenset med inspeksjonsmuligheter. Sluket var heller ikke rensert på befaringsdagen, så inspeksjon var mangelfull. Jevnlig rensing av sluket er viktig. Feil i tetting rundt sluket er den største årsaken til lekkasjer fra bad. Det er derfor viktig at ikke vannet blir stående over vannlåsen i sluket.

- Overvåk konstruksjonen jevnlig. For å få tilstandsgrad 0 eller 1 må løsningen utbedres, men tidspunktet for når dette er nødvendig er vanskelig å si noe om.
  - Andre tiltak:
  - Tilgang til sluk må bedres både for inspeksjon og rengjøring.
  - Løsningen/utførelsen rundt rørgjennomføringer gir fare for fukt inn i konstruksjoner.
- Det må gjøres tiltak om avviket skal lukkes. Badet kan fortsatt fungere med avvik, dog kan det ved eventuelle lekkasjer oppstå fuktskader i tiliggende konstruksjoner.

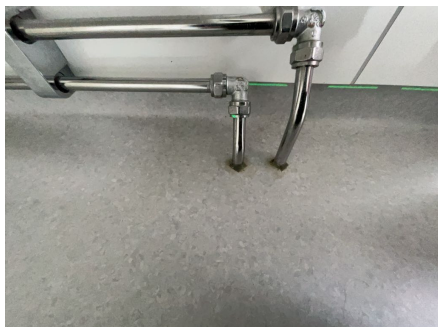
- Det er påvist utette rørgjennomføringer i våtsone.
- Belegget er ikke fagmessig lagt rundt rørgjennomføringer i gulvet, ved eventuelle lekkasjer vil det være risiko for fuktskader i tiliggende konstruksjoner.

- Andre tiltak:
- Det må gjøres tiltak om avviket skal lukkes. Badet kan fortsatt fungere med avvikt, dog kan det ved eventuelle lekkasjer oppstå fuktskader i tiliggende konstruksjoner.

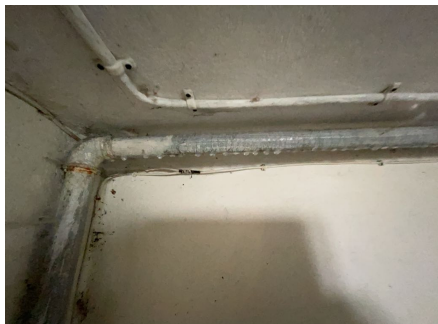
- Mer enn halvparten av forventet brukstid er passert på innvendige vannledninger.
- Det er påvist at vannrør som er utsatt for kulde har mangelfull isolering.
- Det er påvist rustdannelser på jernrør.

Kobberrør er over 25 år gamle, og mer enn halvparten av forventet levetid er brukt opp. Tilstandsgrad 2 er satt grunnet alder og økt risiko for slitasje, selv om det ikke er påvist synlige skader.

- Påvist noe korrosjon på rør i kjeller, som følge av kondensering fra rør.

- Vannrør må isoleres i kalde rom.
- Det er ikke behov for utbedringstiltak siden anlegget fungerer i dag, men ut ifra alder kan skader plutselig oppstå på eldre anlegg.
- Andre tiltak:
  - Kobberrørene bør inspiseres og rengjøres ved irrdannelse/rust, og beskyttes mot fukt og kjemikalier. Om korrosjonen er omfattende, kan utskifting være nødvendig for å unngå lekkasjer og dyre reparasjoner.

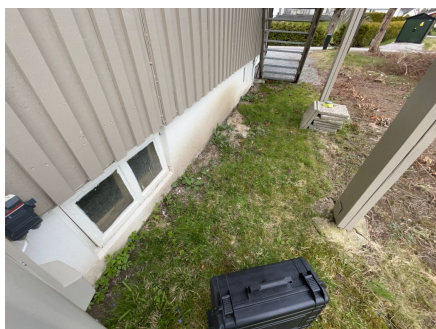
- Det mangler, eller på grunn av alder er det sannsynlig at det mangler, utvendig fuktsikring av grunnmuren ved kjeller/underetasje.
- Det er ut ifra observasjoner konstatert at drenering/tettesjikt har funksjonssvikt/svært begrenset effekt.
- Dersom dreneringen nærmer seg/eller er over en alder på 40 år, vil drenssvikt kunne være forventbart. Påvist en god del saltutslag på vegger og gulv i kjeller, som er tegn/indikasjon på at dreneringen har svært begrenset effekt.
- Det gjøres oppmerksom på at etablering eller utbedring av drenering ikke automatisk gjør at fukt forsvinner, da det må påregnes kapillærsug fra grunnen.

- Overvåk tilstanden jevnlig. For å få tilstandsgrad 0 eller 1 må dreneringen skiftes ut, men tidspunktet for når dette er nødvendig er vanskelig å si noe om. Bruken av underetg/kjeller vil og være avgjørende.
