Griniveien 3, 1890 RAKKESTAD

**Rakkestad - Attraktiv hel  
tomannsbolig med dobbel garasje.**

# Tilstandsrapport

Befaringsdato: 05.03.2025

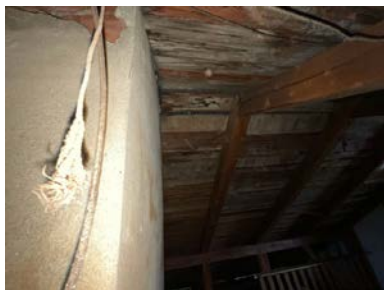
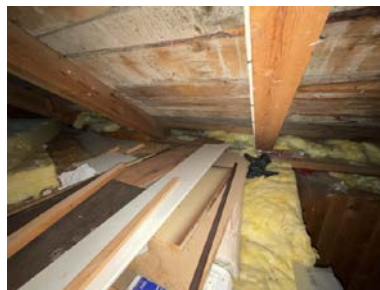
- Begrenset med lufting ned mot ender av deler av loftet. Skrå tretak med kaldt loft anbefaler en ca. 50 mm kontinuerlig spalte. God og kontinuerlig lufting er viktig, slik at risiko for skader reduseres.

- Påvist fuktskjolder i undertaket rundt pipe, ikke fuktig på befaringsdagen, pipebeslaget bærer preg av elde og bør holdes under oppsikt.

- Påvist værslitt/skadet vindskibord. Råteskader kan ikke utelukkes.

- Lokal utbedring bør utføres.

- Vedrørende lufting, kan konstruksjonen fungere med dette avviket, det må dog gjøres utbedringer om avviket skal lukkes. Det vil imidlertid sjelden være økonomisk rasjonelt som et enkeltstående tiltak. Ved omlegging av taktekingen, bør det tas med i vurderingen at luftingen legges over taket.

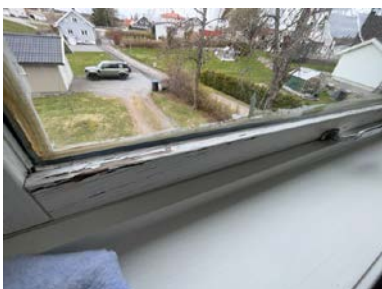
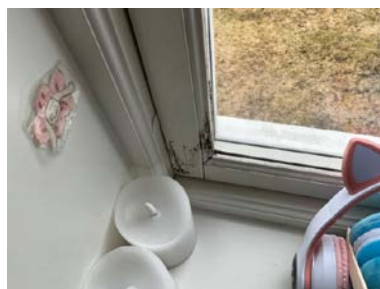
## Vinduer

- Det er påvist avvik rundt innsettingsdetaljer.
- Det er påvist tegn på innvendig kondensering av enkelte vindusglass.
- Karmene i vinduer er slitte og det er sprekker i trevirket.

- Påvist fuktskjolder i utføring innvendig, årsak kan relateres til at vinduet har stått i åpen tilstand ved nedbør.

- Det er observert tegn på innvendig kondensering på enkelte vindusglass. Dette indikerer at det kan være redusert isolasjonsevne i glassene eller utilstrekkelig ventilasjon i rommet som fører til oppsamling av fuktighet på innsiden av vinduene.

- Kondensering på enkelte glass har medført fuktskader i treverk som kan medføre utskiftningsbehov av enkelte vinduer.
- Det må påregnes noe vedlikehold og at enkelte vinduer må skiftes ut.
- Slitte vinduskarmen med sprekker bør repareres/vedlikeholdes eller skiftes ut for å sikre tetthet og forhindre fuktskader. Uten tiltak kan skadene forverres og svekke vinduets funksjon.
- Forbedre ventilasjonen eller vurder utskifting av gamle vinduer for å redusere kondens. Uten tiltak kan fukt føre til skader på karmene, mugg og svekket inneklima.
- Beslaget under vinduene må monteres korrekt for å sikre tetthet og unngå fuktskader. Feilen kan føre til vanninntrengning og skade på omkringliggende konstruksjoner dersom tiltak ikke utføres.

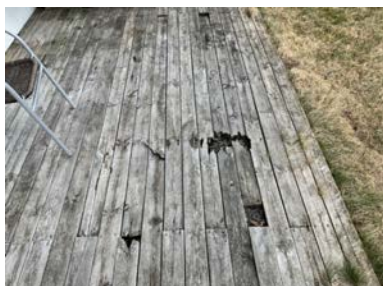
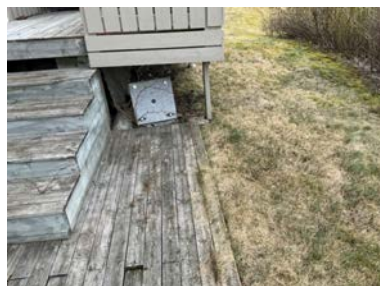
## TG 3 Balkonger, terrasser og rom under balkonger

- Det er påvist fukt/råteskader i konstruksjonen.
  - Mer enn halvparten av forventet brukstid er passert på tettesjikt/membran.
  - Rekkverket er for lavt i forhold til dagens krav til rekkverkshøyder.
  - Det er værslitt/oppsprukket trevirke/trepaneler.
  - Konstruksjonene har skjevheter.
- Råteskader i terrasseplattning. Ellers bærer uteplasser preg av vedlikehold/utbedringsbehov.

- Lokal utbedring må utføres.
- Det er ikke krav om utbedring av rekkverkshøyde opp til dagens forskriftskrav.
- Tidspunkt for utskiftning av tettesjikt/membran nærmer seg ut ifra alder på dagens tekking.
- Råteskadet trekledning må skiftes ut.

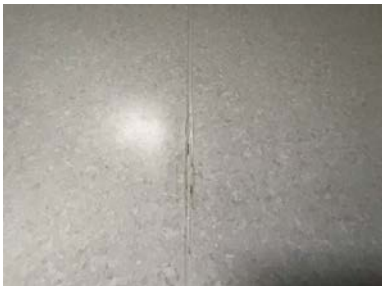
## 1. ETASJE > BAD/VASKEROM

Høy terskel mot tilstøtende rom, tettesjikt går ca. 25 mm opp på terskel. Ellers er gulvet tilnærmet flatt, med diverse svanker i gulvet. Eventuelt lekkasjevann vil ikke ledes til sluk fra alle deler av rommet. Påvist mindre sprekker/sår i skjøter på belegget.

- Våtrommet kan fungere med dette avviket, det må dog gjøres utbedringer om avviket skal lukkes. Det vil imidlertid sjelden være økonomisk rasjonelt som et enkeltstående tiltak. Tilstand forutsetter bruk av tett dusjkabinett med avløp direkte i sluk.
