Tilstandsrapport

Leilighet

Tjensvolltorget 6 , 4021 STAVANGER

Rapportdato: 22.05.2026

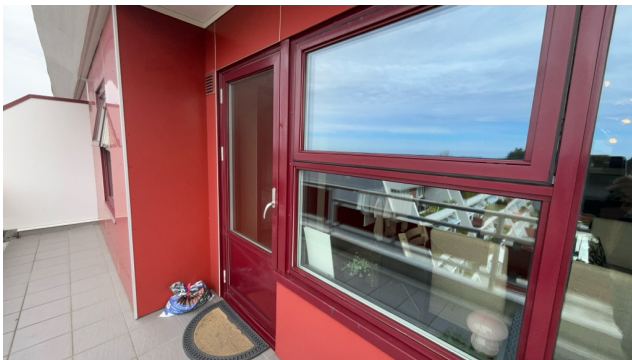
! TG 1 Vinduer

Beskrivelse
Bygningen har malte trevinduer med iologlass og utvendig aluminiumsbekledning.

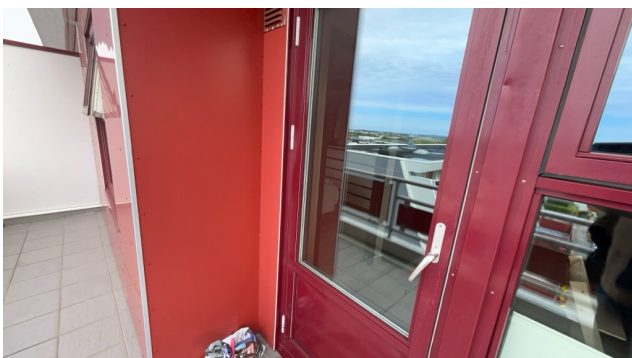
! TG 1 Dører

Beskrivelse
Bygningen har malt hovedytterdør og balkongdør med utvendig aluminiumsbekledning.

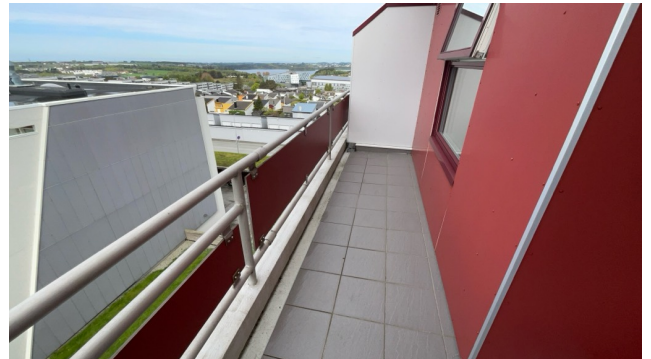
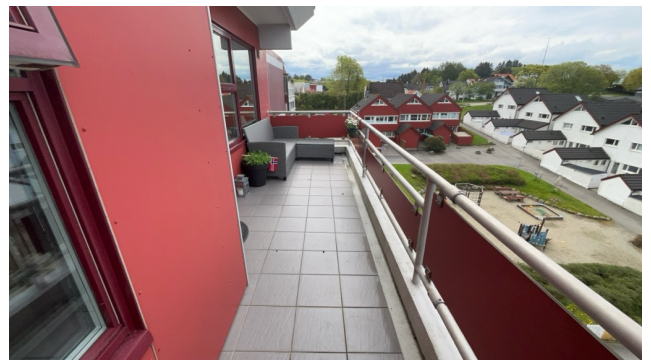
! TG 1 Balkonger, terrasser og rom under balkonger

Balkong ut fra leiligheten.

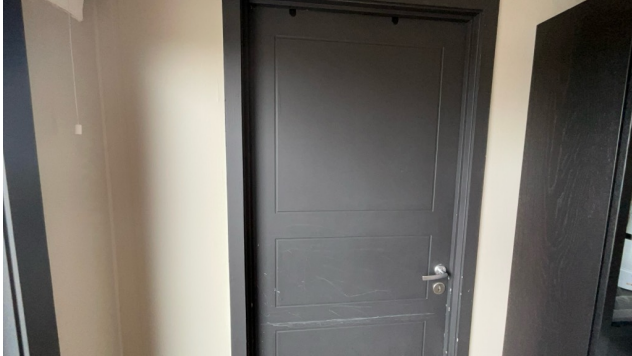
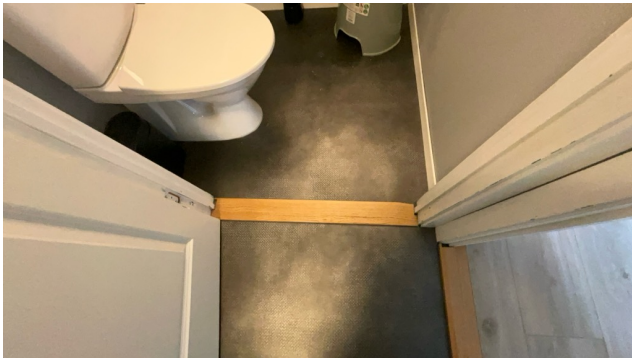
! TG 2 Innvendige dører

Beskrivelse
Innendig har boligen malte dører.

Det er montert nye dører i antatt originale dørkarmene.

Dersom dette ikke gjøres, kan det oppstå problemer med funksjon, tetthet eller slitasje på dører og karmene over tid.

Det bør vurderes å tilpasse eller justere de originale karmene slik at de passer optimalt til dørbladene. Flere av tersklene er løse.

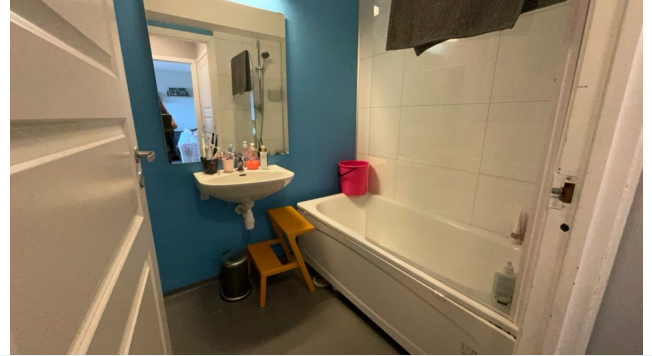
! TG 3 Generell

Aktuell byggeforskrift er byggeforskrifter fra før 1997. Dokumentasjon: ingen dokumentasjon.

- Våtrommet må oppgraderes for å tåle normal bruk etter dagens krav.

- Manglende oppgradering av våtrommet medfører høy risiko for at konstruksjonene ikke vil tåle vanlig bruk av vann eller lekkasjer. Selv om det er dusjkabinett, er det fortsatt en betydelig risiko for at våtrommets konstruksjoner ikke tåler lekkasjer. Dette kan føre til fuktskader på tilstøtende konstruksjoner.

Manglende dokumentasjon og eldre utførelse medfører usikkerhet om våtrommets tilstand og økt risiko for fuktskader, lekkasjer og følgeskader på omkringliggende konstruksjoner.

Det bør fremskaffes dokumentasjon på utførelse av våtrommet, eller det bør gjennomføres en oppgradering slik at våtrommet tilfredsstiller dagens krav til tettesjikt og våtromssikring.

Kostnadsestimat: 200 000 - 500 000

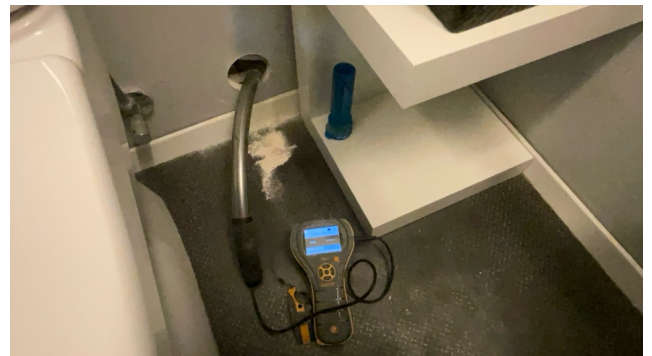
! TG 1 Tilliggende konstruksjoner våtrom

Hulltaking er foretatt uten å påvise unormale forhold. Fuktkvotemåling (vekt%) i konstruksjonen ble målt til 0. Hulltaking er foretatt ved/i Toalettrom mot bad.

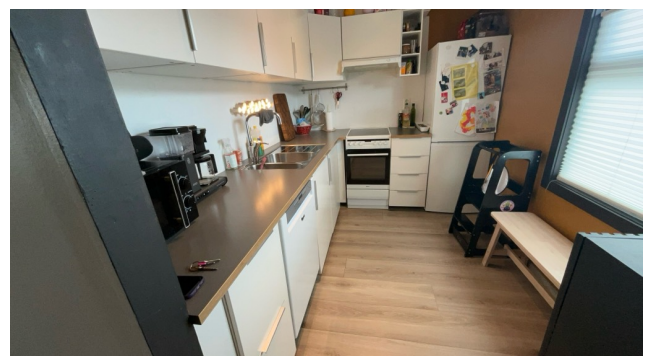
! TG 1 Overflater og innredning

Kjøkkenet har innredning med glatte fronter. Benkeplaten er av laminat. Det er kjøll/frysenskap, oppvaskmaskin og komfyr.

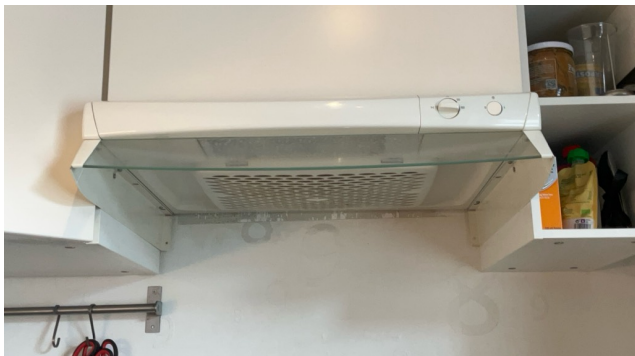
! TG 1 Avtrekk

Det er kjøkkenventilator med avtrekk ut.

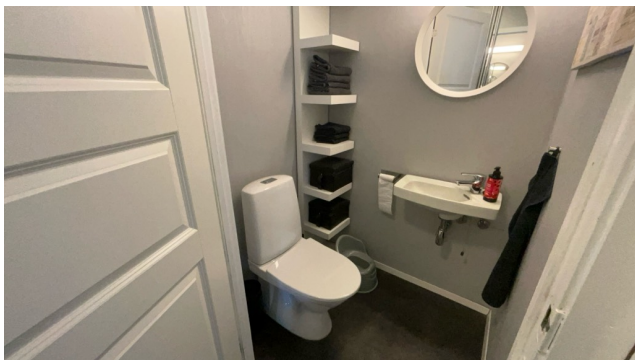
! TG 1 Overflater og konstruksjon

Toalettrom med wc og håndvask.

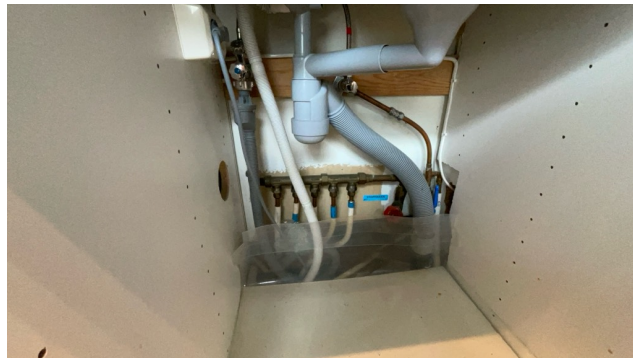
! TG 2 Vannledninger

Innvendige vannledninger er av kobber.

- Mer enn halvparten av forventet brukstid er passert på innvendige vannledninger.

- Tidspunkt for utskiftning av vannledninger nærmer seg.
- Det er ikke behov for utbedringstiltak siden anlegget fungerer i dag, men ut ifra alder kan skader plutselig oppstå på eldre anlegg.
- I forbindelse med oppgradering av våtrom vil det være naturlig med utskiftning av rør.

Konsekvensen av å ikke utbedre kan være økt risiko for lekkasjer og påfølgende skader på bygningens konstruksjoner.

Det anbefales å vurdere utskiftning av vannledningene, da mer enn halvparten av forventet brukstid er passert.

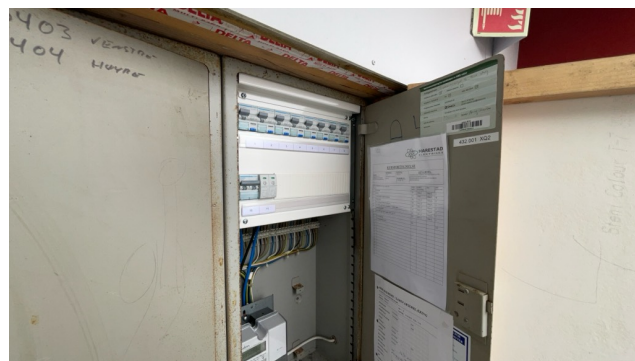
Elektrisk anlegg

Det elektriske anlegget er utført med automatsikringer.

Ja Pga. alder på det elektriske anlegget anbefales en utvidet el-kontroll.

Det er ikke fremvist samsvarserklæring for det elektriske anlegget. Samsvarserklæring er en form for garanti på det elektriske arbeidet som er utført.
