# Tilstandsrapport

Fritidsbolig

Tråstølsvegen 576, 5710  
SKULESTADMO

# gnr. 55, bnr. 59, snr. 4

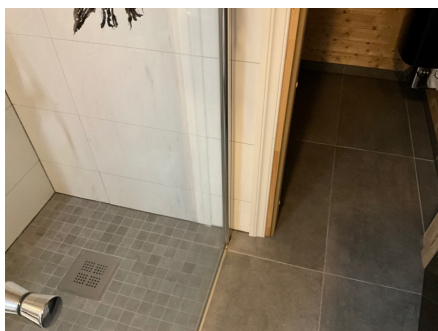
#### Vurdering av avvik:

- Det er påvist andre avvik:
- Dør med ikke fuktbestandige materialer i våtsonen (dusjsonen).

- Andre tiltak:
- Det vurderes ikke for å være behov for tiltak per i dag såfremt det benyttes dusjdører. Avvik er satt iht. standardens krav grunnet at dør er montert i våtsone.

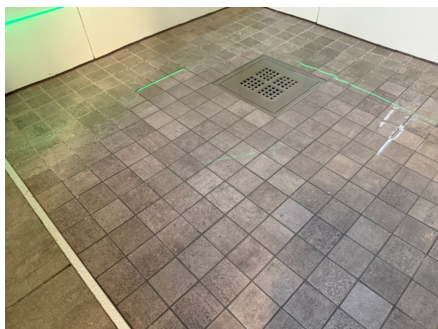
#### ! TG 2 Overflater Gulv

Det ble gjort visuell kontroll av overflater samt kontroll av bom (hulrom under fliser). Fallforhold ble kontrollert med høydelaser. Se kommentarer under avvik.

- Det er påvist avvik i fallforhold til sluk i forhold til krav i forskrift på byggetidspunktet.
- Begrenset/manglende fall utenfor nedsenket dusjsone. Svakt fall og noe vannsamlinger i dusjsonen ved enkel dusjtest.

- Andre tiltak:
- Vær oppmerksom ved bruk. For å få tilstandsgrad 0 eller 1 må gulvet bygges om, for å få riktig fall til sluk. Det vil imidlertid sjelden være økonomisk rasjonelt som et enkeltstående tiltak. Ved en eventuell renovering, påse at våtrommet bygges med riktig fall til sluk.
