# Tilstandsrapport

Fjellverden Øst 259, 2430 JORDET

gnr. 51, bnr. 420

Rapportdato: 01.10.2023

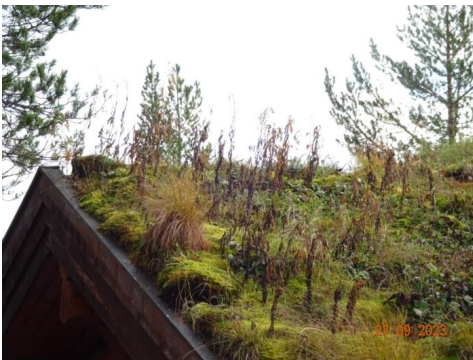
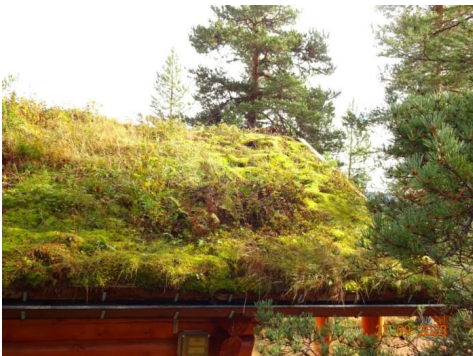
Takflatene er tekket med torv.  
Taket er besiktiget fra bakkeplan.

- Mer enn halvparten av forventet brukstid er passert på taktekingen.
- Mer enn halvparten av forventet brukstid er passert på undertak.
- Det er påvist andre avvik:

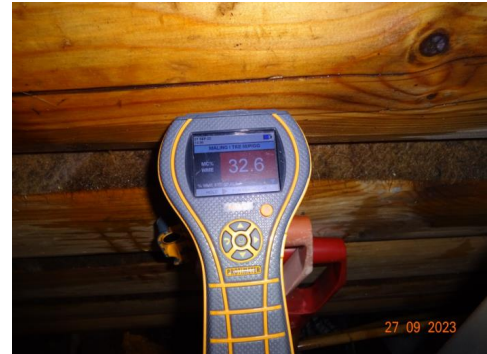
Ved befaring ble det registrert drypping ifra undertak. Vann på gulv.

Det er påvist råteskade i undertak.

Taket er ikke tett.

Ytterdør har behov for justering.

- Det er påvist andre avvik:

- Det må foretas tiltak for å lukke avviket.

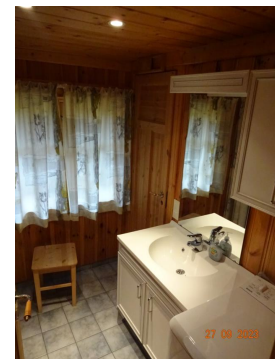
Våtrommet må oppgraderes for å tåle normal bruk etter dagens krav.

Bom i enkelte fliser.

Ikke ventilert.

Skjulte konstruksjoner slik som tettesjikt (membran)

bak fliser har

passert anbefalt brukstid og det må påregnes full

renovering av badet innen kort tid.

- Våtrommet må oppgraderes for å tåle normal bruk etter dagens krav.

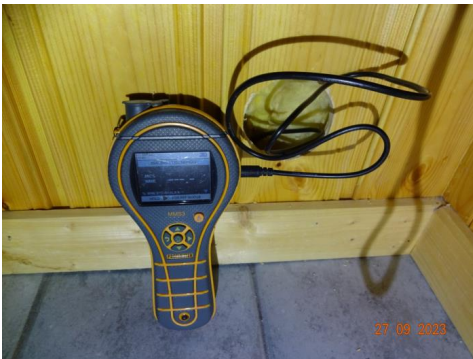
Hulltaking er foretatt nederst på delevegg mot våtsonen. Ved bruk av fuktmåler ble det ikke registrert unormale verdier.

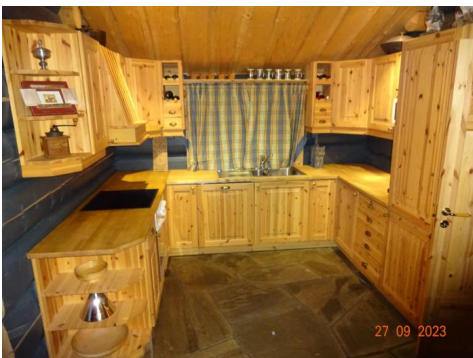
**Kjøkken > Overflater og innredning > Kjøkken** [Gå til side](#)  
Det er påvist andre avvik:  
Mangler silikon i overgang benkeplate/benkerygg.

- Det er påvist andre avvik:

- Det må foretas tiltak for å lukke avviket.
