Fjellverden Øst 259, 2430 JORDET

**Koselig tømmerhytte m/god
planløsning for familien. Fint
utsyn mot Eltsjøen. 3 sov. + hems**

Tilstandsrapport

FRITIDSBOLIG

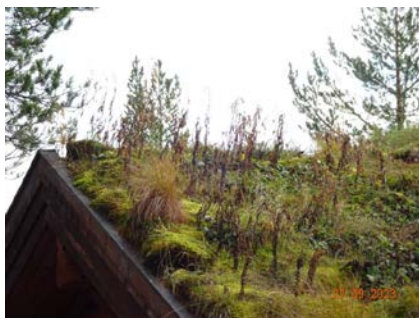
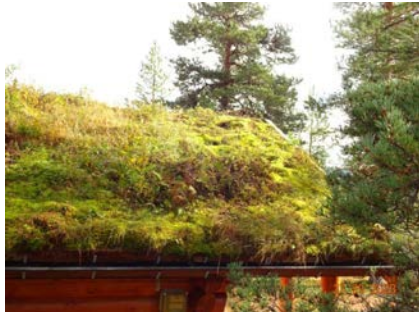
* Taktekking - Vurdering av avvik: Mer enn halvparten av forventet brukstid er passert på taktekingen. Mer enn halvparten av forventet brukstid er passert på undertak. Det er påvist andre avvik: Store deler med mose på taktekking. Deler med manglende torv. Se bilder. Konsekvens/tiltak: Tidspunkt for utskiftning av taktekking nærmer seg.

TG 2

Takflatene er tekket med torv.
Taket er besiktiget fra bakkeplan.

- Mer enn halvparten av forventet brukstid er passert på taktekingen.
- Mer enn halvparten av forventet brukstid er passert på undertak.
- Det er påvist andre avvik:

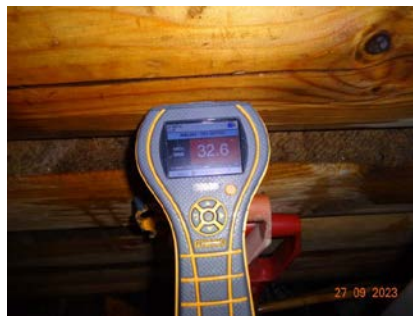
Malt panelt ytterdør.

- * Utvendig bod - Ved befaring ble det registrert drypping ifra undertak. Vann på gulv. Det er påvist råteskade i undertak. Taket er ikke tett. Ytterdør har behov for justering. Konsekvens/tiltak: Det må foretas tiltak for å lukke avviket. Kostnadsestimat: 10 000 - 50 000

- Det er påvist andre avvik:

Det er påvist råteskade i undertak.

- Det må foretas tiltak for å lukke avviket.

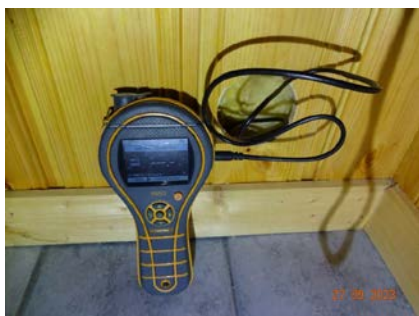
TG 1

Hulltaking er foretatt nederst på delevegg mot våtsonen. Ved bruk av fuktmåler ble det ikke registrert unormale verdier.

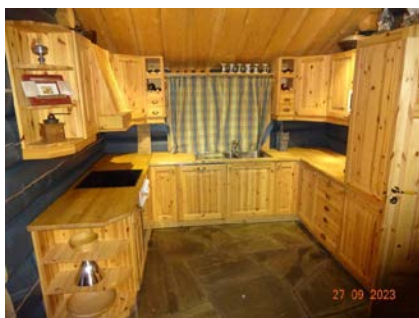
KJØKKEN

Det er påvist andre avvik:
Mangler silikon i overgang benkeplate/benkerygg.

- Det er påvist andre avvik:

- Det må foretas tiltak for å lukke avviket.
