Tilstandsrapport

Rekkehus

Solhellinga 44 B, 2315 HAMAR

Rapportdato: 03.03.2025

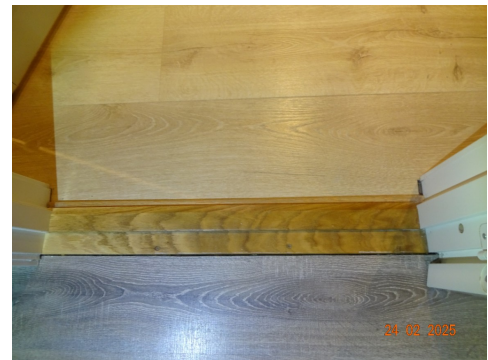
Vurdering av avvik:

- Det er påvist andre avvik:

- Det må foretas tiltak for å lukke avviket.

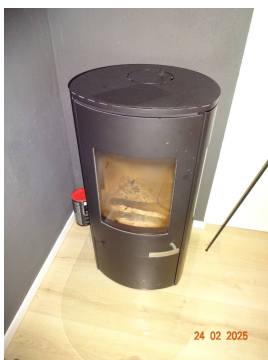
TG 1 Pipe og ildsted

Antatt elementpipe med to løp.
Adkomst til sotluke i kjeller.
Peisovn i stue fra ca.2015/2016.
Gnistsikring utført med glassplate under ildsted.

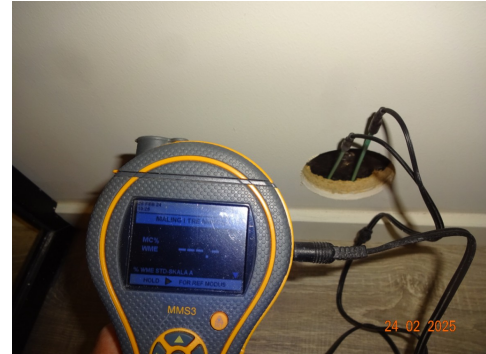
TG 1 Rom Under Terreng

Støpt gulv i kjeller.
Kjelleryttervegger av betong.
De fleste kjeller vegger er utført og kledd.
Påforedde kjelleryttervegger er en risikokonstruksjon, da underliggende konstruksjonen ikke er tilgjengelig, kan skjule fukt, sprekker og diverse skader.
Har erfaringsmessig hyppigere risiko for fuktskader.
Hulltaking er foretatt, uten å påvise unormale forhold.

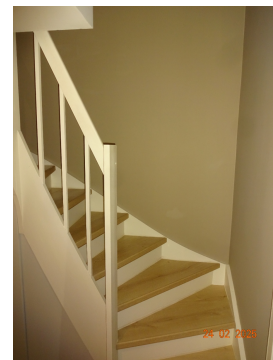
TG 2 Innvendige trapper

Adkomst til kjeller via malt tretrapp. Utført med malt rekkverk.
Adkomst til 2.etasje via malt tretrapp. Utført med malt rekkverk.

- Håndløper må monteres på vegg for å tilfredsstille krav på byggetidspunktet.
- Det er ikke krav om utbedring av åpninger opp til dagens krav.

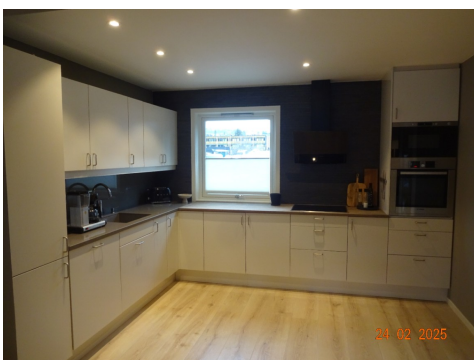
TG 1 Overflater og innredning

HTH innredning fra 2016. Steinplate av ukjent type. Kjøkkeninnredning med heltre benkeplate, steinplate, over og underskap, glatte fronter, opplegg for oppvaskmaskin, skuffer, ettgrep blandebatteri og kompositt kum. Integrert kjøøl, frys, oppvaskmaskin, koketopp, stekeovn og micro. Montert lekkasjestopper under kjøkkenbenk.

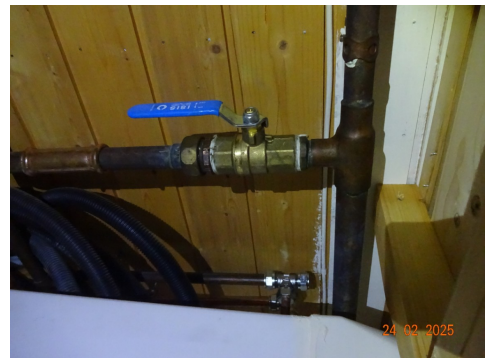
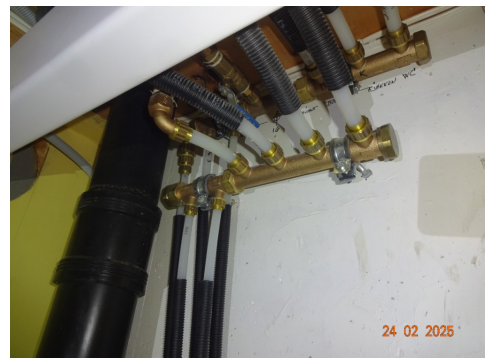
Stoppekran montert i teknisk rom i kjeller. Vannledninger av rør i rør. Del med kobberør. Fordelerstokk montert på vegg i teknisk rom. Eventuelt lekkasjevann fra vannrør føres igjennom rør til sluk.

- Det er ikke behov for utbedringstiltak.

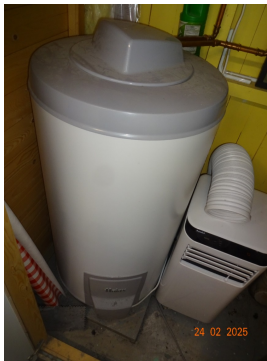
TG 1 Varmtvannstank

Varmtvannsbereider plassert i teknisk rom. Fast tilkoblet. Ukjent alder og volum.
