Tilstandsrapport

📍 Hauglia 3, 4550 FARSUND

Rapportdato: 10.10.2023

Enebolig - Byggeår: 1980

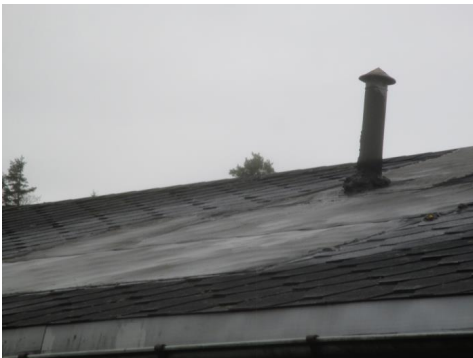
Større skade som er blitt forsøkt lappet på.

- Det er påvist skader eller avvik på selve taktekkingen.
- Mer enn halvparten av forventet brukstid er passert på undertak.

Shingel må byttes i sin helhet på hele taket på grunn av slitasje og skader.

Taktekkingen må byttes for å unngå mer skader på undertak med til hørende deler. Se også punkt takkonstruksjon og takrenner med beslag.

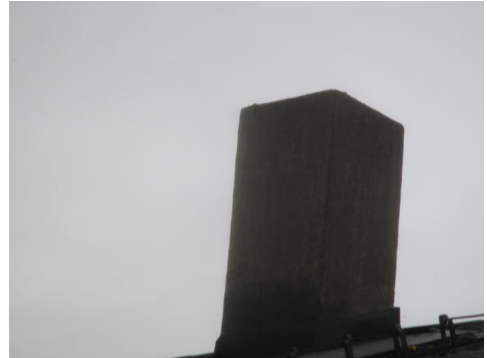
Bunnbeslag på pipe over tak.

På generelt grunnlag anbefales pipe og helbeslås over tak. Vist ikke må denne impregneres ved jevne mellomrom for å hindre oppsug av fuktighet som kan resultere i innvendige lekkasjer.

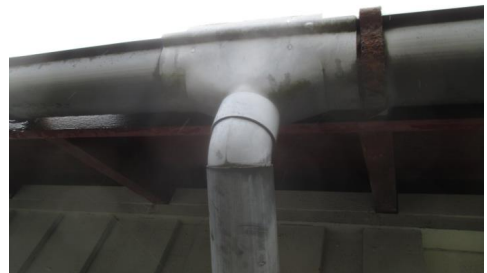
Eldre plastrenner med rust på rennekroker og mangler skvettzink.

Det er rust på rennekroker og mangler skvettzink på ene siden. (beslag i fra taktekking og ned i takrenne)

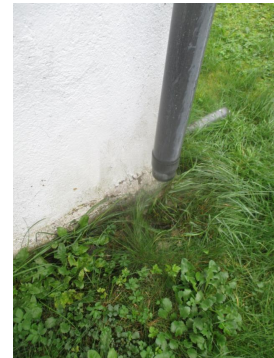
Taknedløp må ledes bort i grunnmur.

- Det er avvik:
- Mer enn halvparten av forventet brukstid er passert på renner/nedløp/beslag.
- Det er ikke tilfredsstillende bortledning av vann fra taknedløp ved grunnmur.

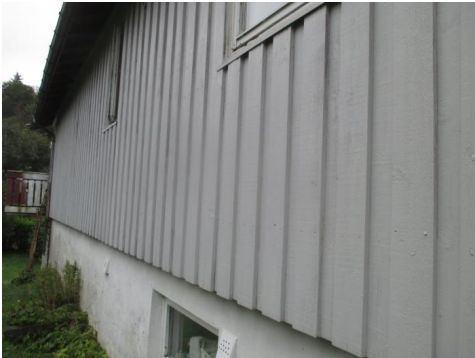
Deler av kledning med belistninger.

Kledningen ligger nær dekke på terrasse og dermed fare for oppsug av fuktighet.

Avstand bør økes for å hindre skader i denne overgangen.

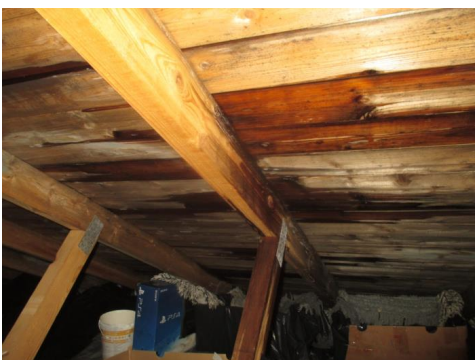
Større skader på undertaket.

- Det er påvist fukt/råteskader i takkonstruksjonen.
- Det er avvik:

Deler av undertaket av rupanel er fuktskadet og deler av takstoler er utsatt for fuktighet.

Deler av undertaket og skadet deler av takstoler må skiftes ut.

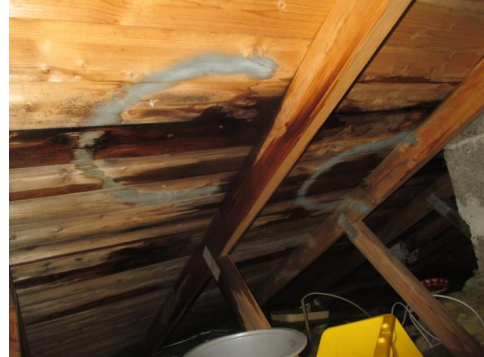
Skader på undertak og deler av takstoler.

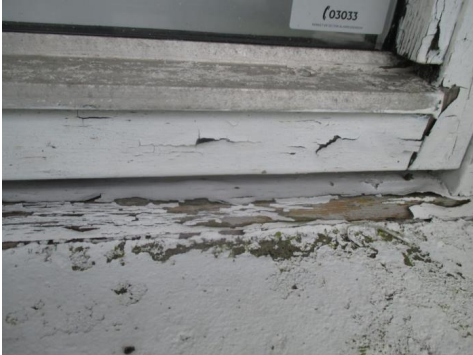
Større slitasje på utvendig karm og ramme.

- Karmene i vinduer er slitte og det er sprekker i trevirket.

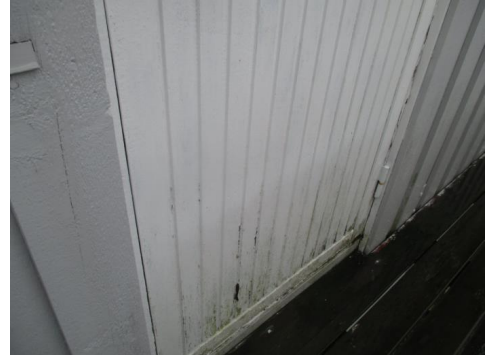
En del slitasje på utvendig brystning.

- Karmene i dører er værslitte utvendig og det er sprekker i trevirket.

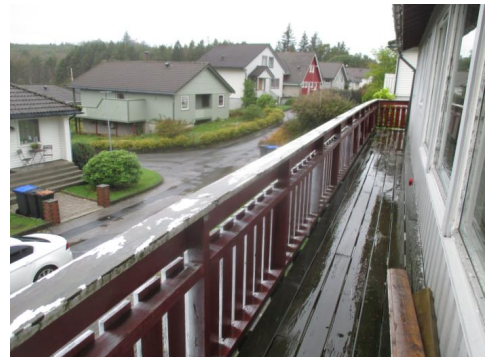
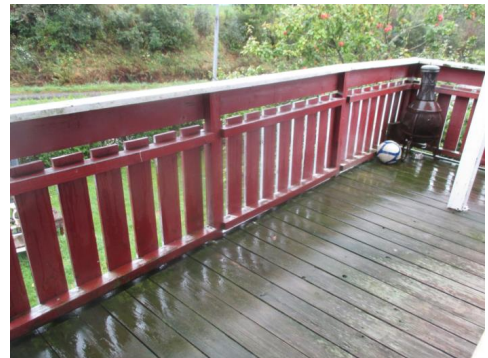
- Rekkverket er for lavt i forhold til dagens krav til rekkverkshøyder.
- Det er avvik:

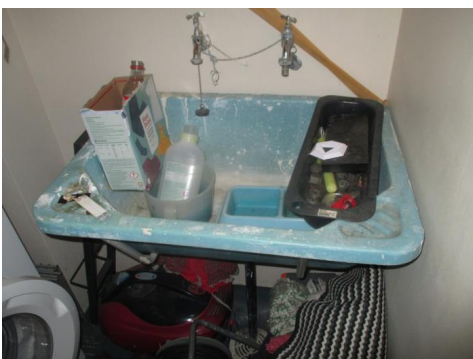
Eldre vaskekum.

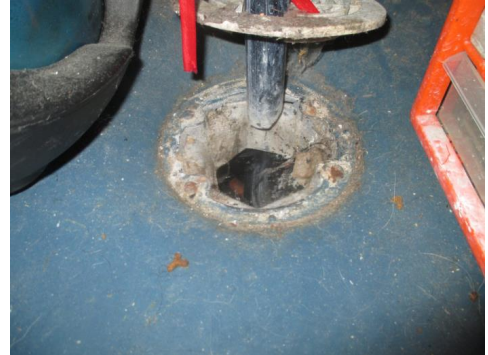
Eldre belegg på gulvet.

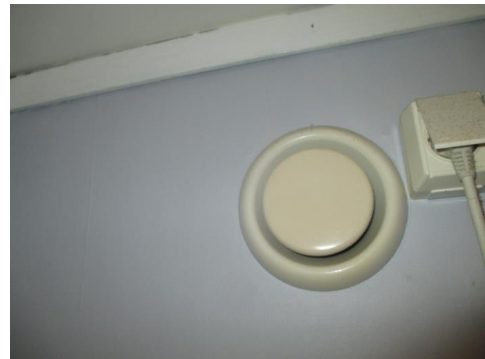
Ventil i ytterveggen.

- Elektrisk avtrekksvifte bør monteres for å lukke avviket.

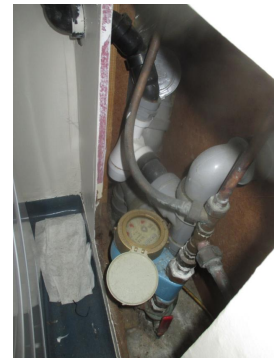
Innvendig stoppekran med vannmåler i veggen på vaskerommet.

- Det er ikke behov for utbedringstiltak siden anlegget fungerer i dag, men ut ifra alder kan skader plutselig oppstå på eldre anlegg.
- I forbindelse med oppgradering av våtrom vil det være naturlig med utskiftning av rør.

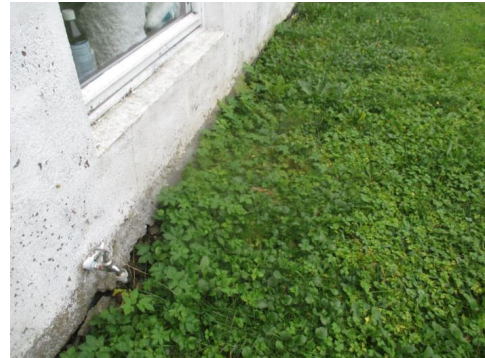
Deler av grunnmur.

- Grunnmuren har sprekkdannelser.
- Noen mindre riss i murpussen i mellom blokker enkelte steder.

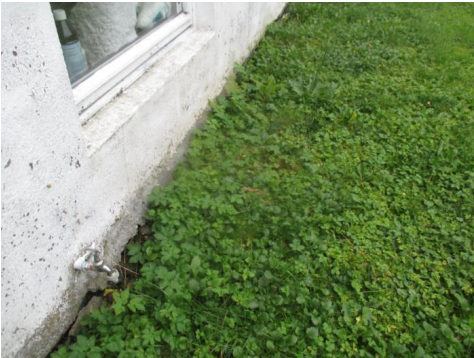
Noe fall inntil grunnmur på baksiden av boligen.
