# Tilstandsrapport

Leilighet

Toftes gate 43C , 0552 OSLO

Rapportdato: 22.04.2026

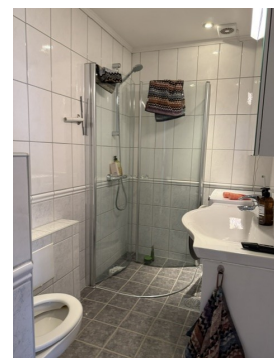
Det er fliselagt bad fra 2012 med veggmontert wc, servant, dusj og opplegg til vaskemaskin. Det foreligger ingen dokumentasjon på oppbygging av rommet.

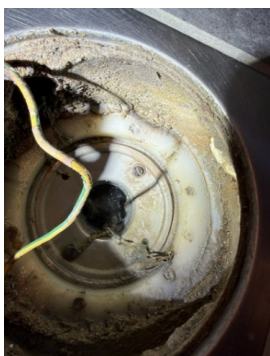
Plastsluk med udokumentert utførelse på membran.

- Mer enn halvparten av forventet brukstid er passert på membranløsningen.

Det foreligger ingen dokumentasjon på membran.

- Overvåk tilstanden jevnlig. For å få tilstandsgrad 0 eller 1 må tettesjiktet skiftes ut, men tidspunktet for når dette er nødvendig er vanskelig å si noe om.

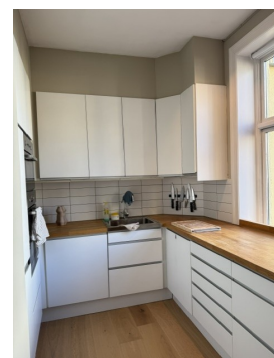
Det er ikke montert lekkasjevarsler eller komfyrvakt.

Lekkasjevarsler og komfyrvakt må monteres.
