# Tilstandsrapport

Enebolig

Laksøybygdveien 106, 7334 STORÅS

Befaringsdato: 13.06.2025

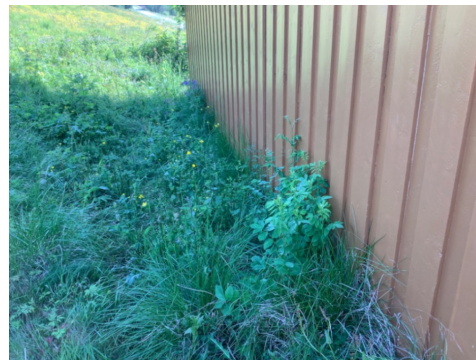
### ! TG 2 Veggkonstruksjon

- Bordkledning går stedvis nesten helt ned i terreng.

Det registreres stedvis sprekninger i kledning.

Det må påregnes overflatebehandling på gavlvegg over tilbygg.

- Andre tiltak:

Tiltak anbefales.

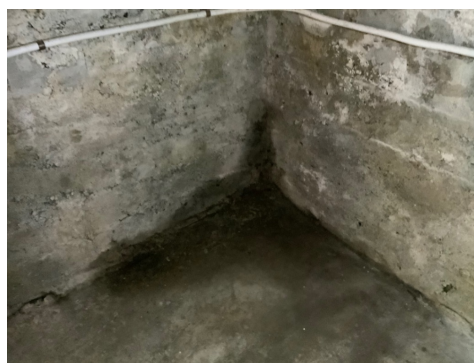
## TG 3 Rom Under Terreng

- Det er påvist synlig fuktighet på mur/gulv i kjeller.

- Det må foretas tiltak for å redusere/begrense fuktgjennomtrenging inn i kjeller.

**Kostnadsestimat:** 10 000 - 50 000
