Tilstandsrapport

Enebolig

Sønsterudveg 13 , 2280 GJESÅSEN

Befaringsdato: 07.04.2026

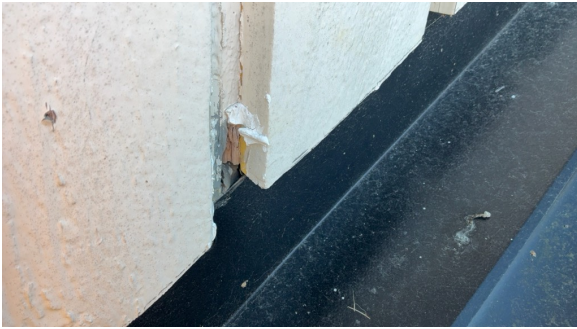
TG 2 Veggkonstruksjon

Det er begynnende råte på kledning ved vindu mot sør.
Stedvis oppsprekking i nedkant på kledning.

Montering av musebørster bør vurderes.
Utskifting av kledningsbord lokalt etter behov.

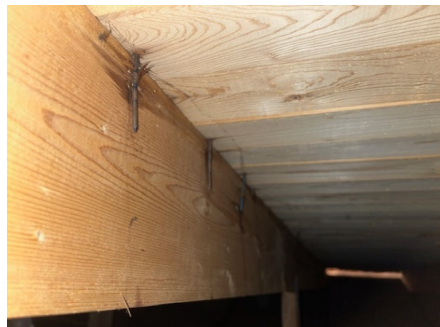
Gjennomslag av spiker.

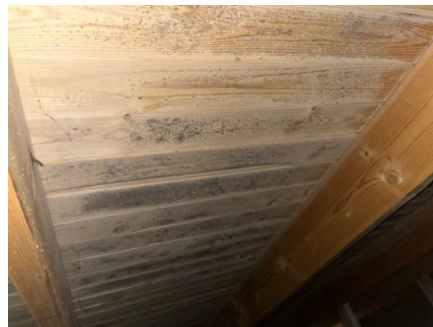
Det er stedvis mye svertesopp på undersiden av taktro på loft. Dette indikerer at det tidvis er et fuktig klima på loftet og det kan ikke utelukkes at det oppstår kondensering på de kaldeste dagene i året.

Eksempel på svertesopp.

Forholdet slik det fremstår er ikke skadelig, men bør følges med på. Endret bruk av boligen kan også medføre endring i dette forholdet.

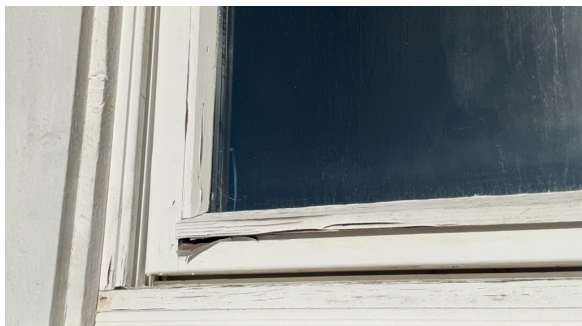
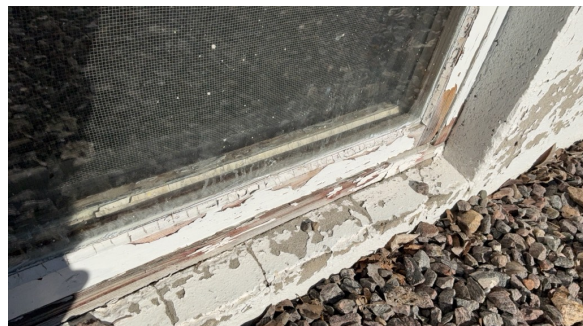
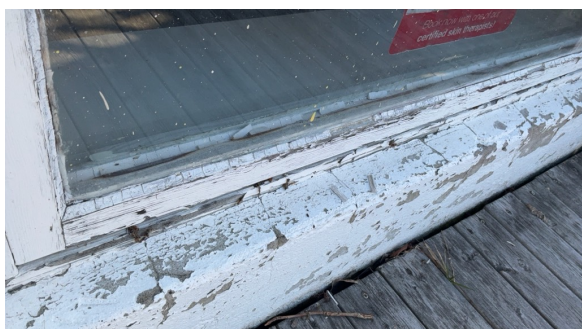
Flere vinduer har slitasje på overflater og oppsprekking i kitt.

Eksempel på slitasje.

Det må forventes behov for utskifting av enkelte vinduer i årene som kommer.

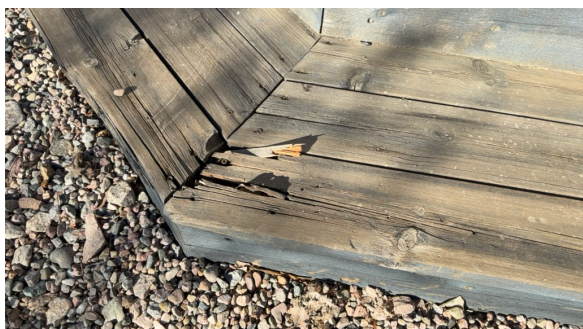
Trapp ved entre: Det er oppsprekking og stedvis råteskade i gulvbord.

Råte på gulvbord ved entre.

Trapp ved entre: Utskifting av skadede gulvbord.

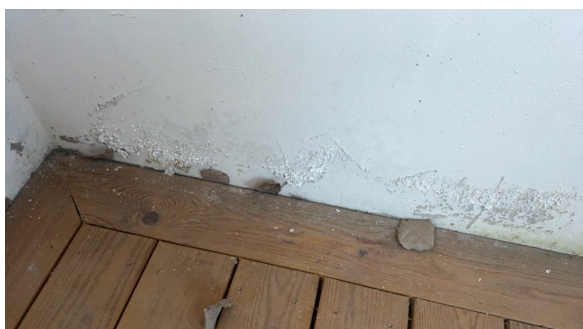
Saltutslag på mur ved kjellertrapp.

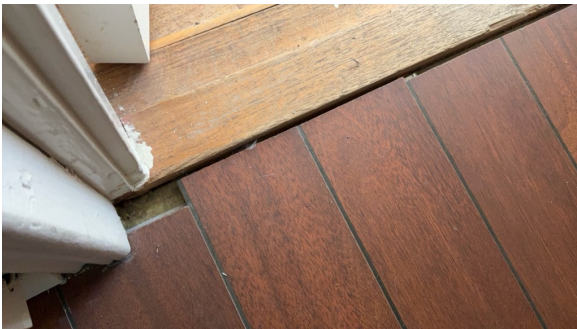
Stedvis grove tilpasninger.

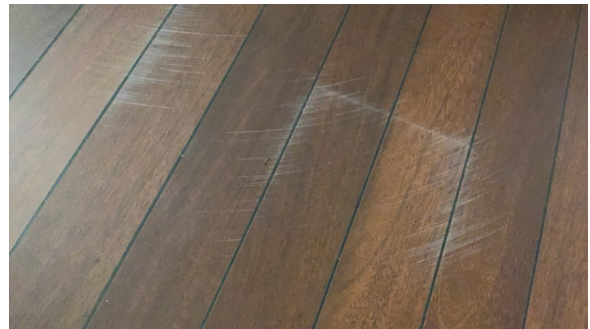
Eksempel på slitasje på gulv.

Utbedring/utskifting av gulv i stue/kjøkken.

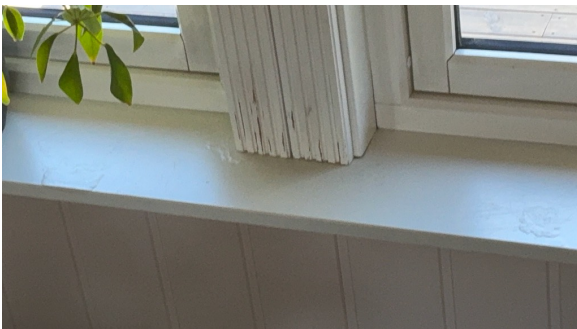
Slitasje på listverk.

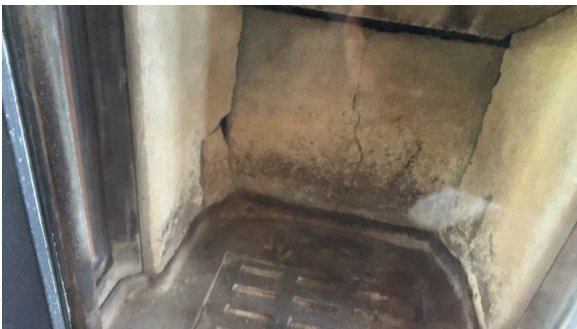
Det er sprekker i brannplater i vedovn.

Sprekk i brannplater.

Utskifting av brannplater inne i ovn.

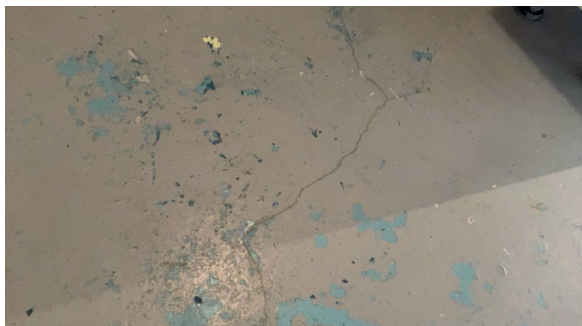
Avskaling og sprekker på betonggulv.

Eksempel på sprekk i betonggulv.

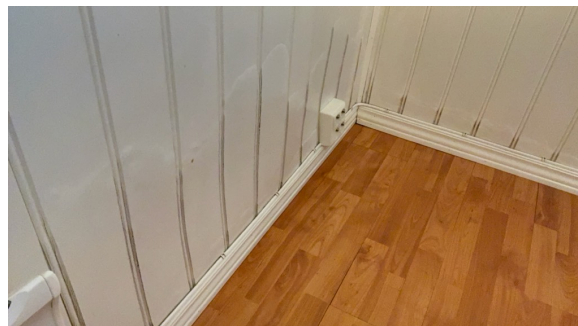
Fuktskader på vegger og gulv i ett rom.

Utforede vegger mot terreng og oppforede gulv i kjellere er risikokonstruksjoner som kan medføre og skjule sopp- og råteskader. Ut fra de synlige skadene så må det forventes at det også finnes et omfang av skjulte skader i kjelleren.

Fuktskade på vegg.

- Det må foretas tiltak for å utbedre årsak til fukt-/råteskadene samt utbedre råteskadene

Reparasjon av fuktskade og åpning av utforede vegger mot terreng.

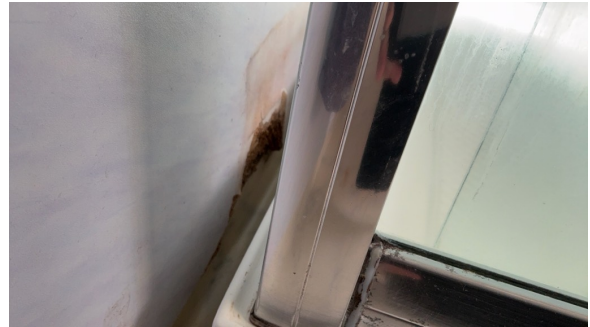
Fuktskader på veggplater bak dusj.

Fuktskade på veggplater bak dusj.

Renovering av rommet.

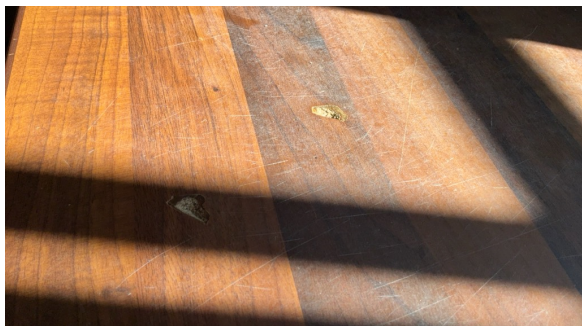
Stedvis slitasje på benkeplate.

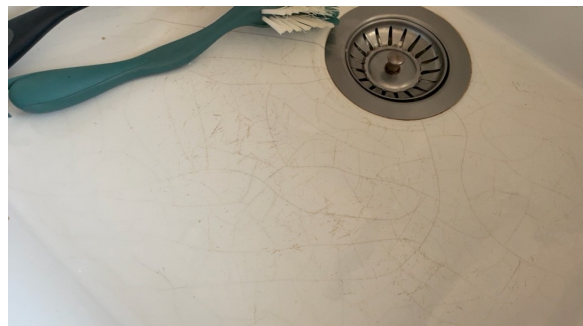
Krakeleringer i overflate på vask.

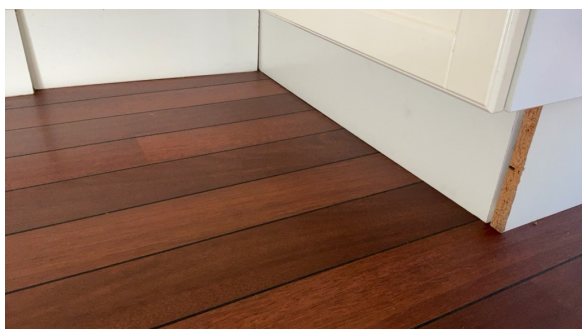
Enkelte løse sokler.

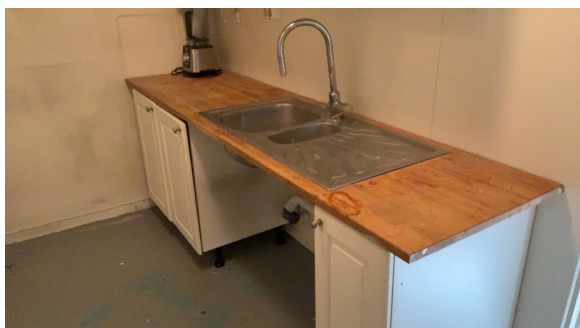
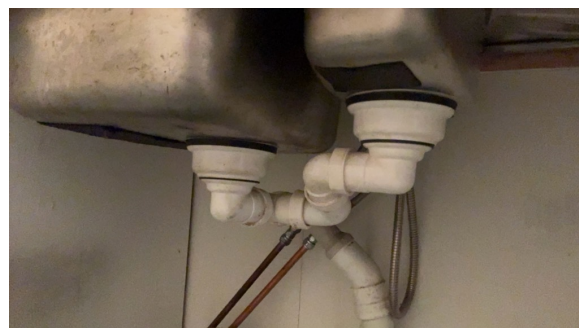
Det er noe usikkerhet på om det har vært lekkasje på avløp.
Slitasje og bruksmerker.

Usikkert om det har vært lekkasje fra avløp under vask.

Stresstesting av avløp. Utbedring av lekkasje dersom behov.

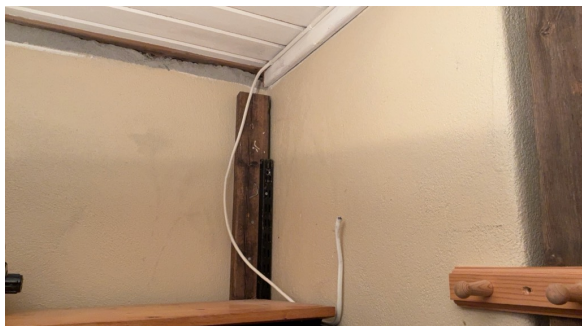
Løs kabel i kjeller.

Ja Undertegnede er ikke el-taksmann og det elektriske anlegget er ikke kontrollert. Det anbefales innhenting av en utvidet el-kontroll utført av autorisert foretak.
