Sønsterudveg 13, 2280 GJESÅSEN

KJELLMYRA

Befaringsdato: 07.04.2026

Rapportdato: 30.04.2026

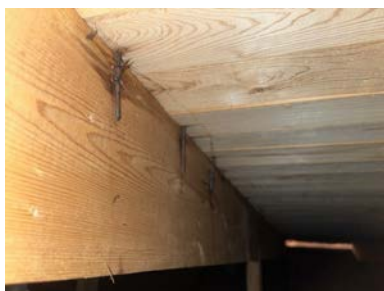
Det er stedvis mye svertesopp på undersiden av taktro på loft. Dette indikerer at det tidvis er et fuktig klima på loftet og det kan ikke utelukkes at det oppstår kondensering på de kaldeste dagene i året.

Gjennomslag av spiker.

Forholdet slik det fremstår er ikke skadelig, men bør følges med på. Endret bruk av boligen kan også medføre endring i dette forholdet.

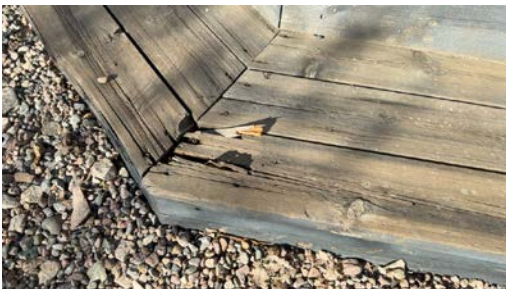
Trapp ved entre: Det er oppsprekking og stedvis råteskade i gulvbord.
Kjellertrapp: Det er noe saltutslag og avskaling på murer.

Råte på gulvbord ved entre.

Trapp ved entre: Utskifting av skadede gulvbord.
Kjellertrapp: Det er ikke nødvendig med tiltak.

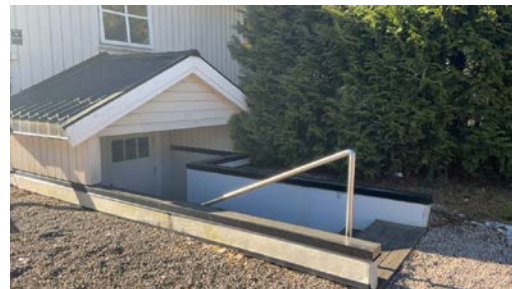
Kjellertrapp.

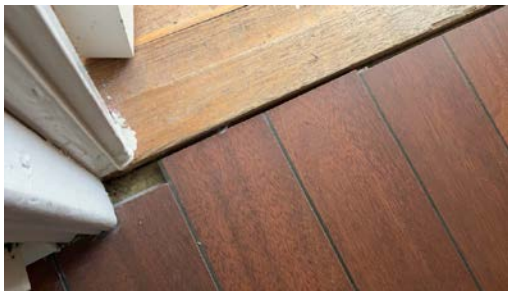
Stedvis grove tilpasninger.

Utbedring/utskifting av gulv i stue/kjøkken.

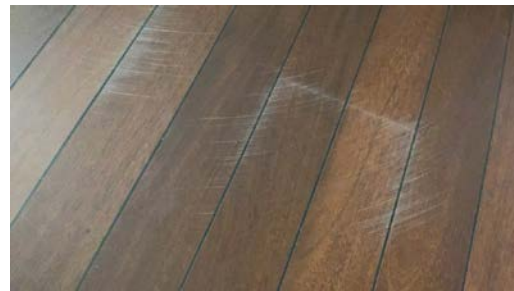
Eksempel på slitasje på gulv.

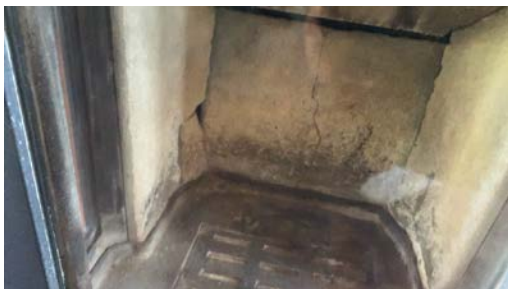
Det er sprekker i brannplater i vedovn.

Sprekk i brannplater.

Utskifting av brannplater inne i ovn.

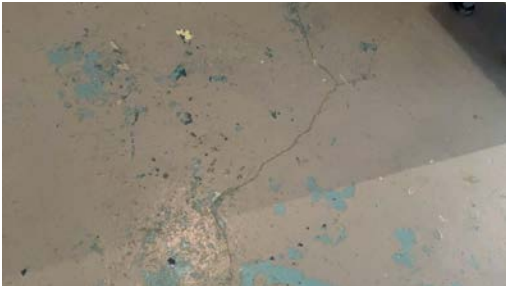
Avskaling og sprekker på betonggulv.

Eksempel på sprekk i betonggulv.

Reparasjon av fuktskade og åpning av utforede vegger mot terreng.

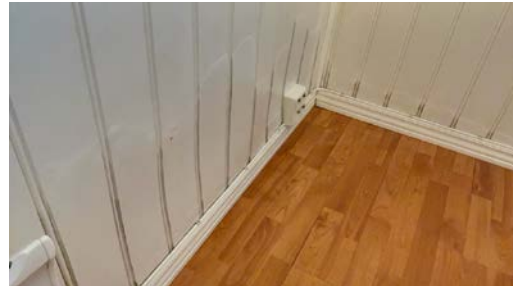
Fuktskader på vegger og gulv i ett rom.

Fuktskade på vegg.

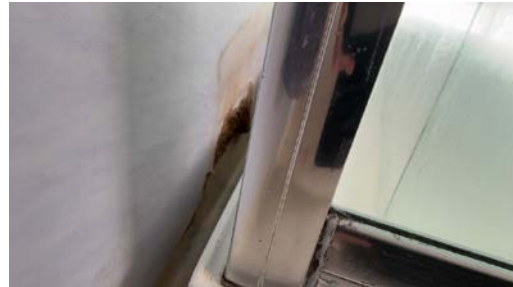
Fuktskade på veggplater bak dusj.

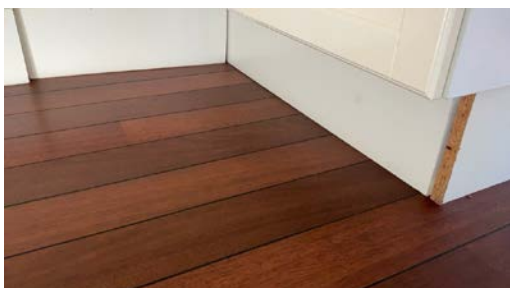
Enkelte løse sokler.

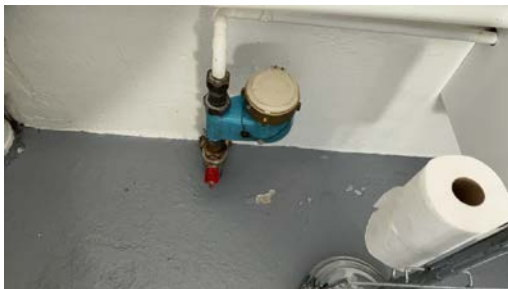
Vanninntak med stoppekran og vannmåler.

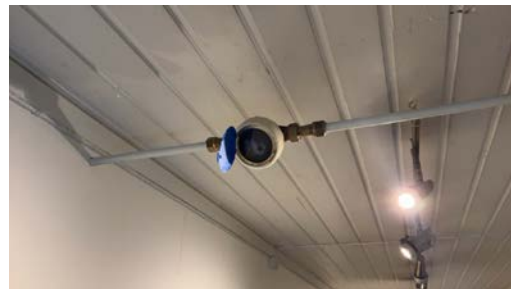
Ekstra vannmåler i gang i kjeller.

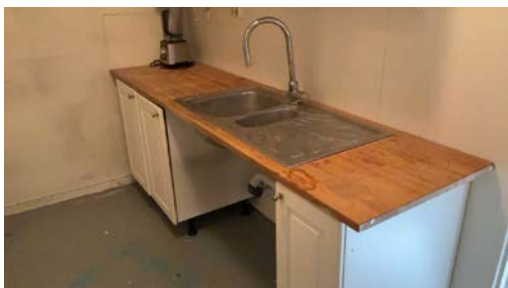
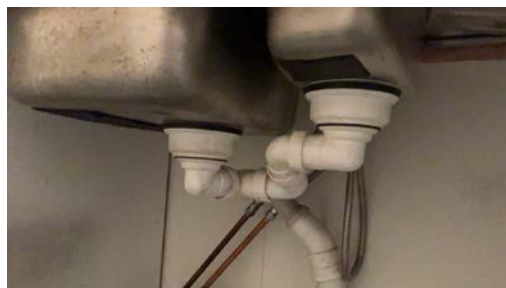
Usikkert om d et har vært lekkasje fra avløp under vask.

Stresstesting av avløp. Utbedring av lekkasje dersom behov.
