# Tilstandsrapport

Tomannsbolig

Nordliveien 27, 3271 LARVIK

Befaringsdato: 12.09.2025

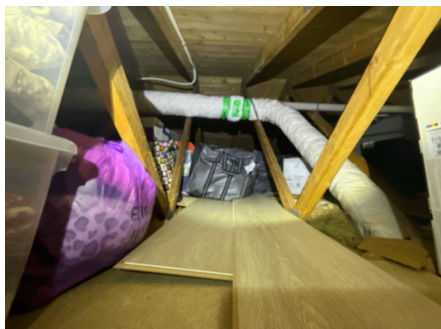
På det tidspunkt bygget ble oppført forelå annen praksis og teori for dimensjonering av blant annet snølast. Dette vil over tid ha medført at nedbøyninger av konstruksjonen har oppstått med dertil målbare skjevheter. Konsekvens av slike avvik skal ikke dramatiseres, men de skal bemerkes. Det er en vesentlig differanse mellom «noe nedbøyning» og bruddgrensetilstand og det er ikke grunn til å forvente funksjonssvikt.

- Lufting/ventilering bør forbedres.

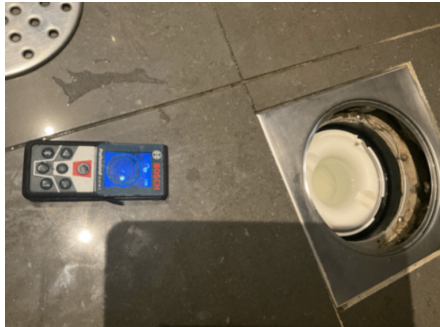
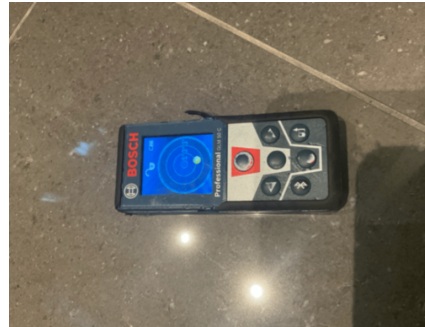
- Det er påvist avvik i fallforhold til sluk i forhold til krav i forskrift på byggetidspunktet.

- Til tross for avviket i fall/høydeforskjell til sluk, vil gulvet fortsatt kunne lede vann mot sluket, men med redusert effektivitet. Dette kan potensielt øke risikoen for vannansamling i enkelte områder av badet.

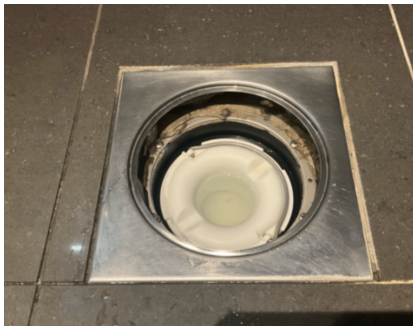
## 1.ETG > DUSJBAD

### TG 1 Sanitærutstyr og innredning

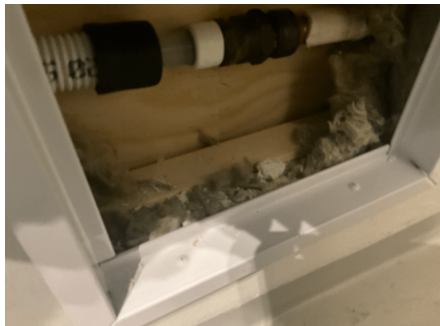
## 1.ETG > VASKEROM

### Generell

Gulvsluk av plast hvor vinylbelegg er korrekt montert under slukets klemring. Sluket er fra byggeår og har rustdannelser i skruer - dette er typisk i sluk av denne alder.

- Manglende oppgradering av våtrommet medfører høy risiko for at konstruksjonene ikke vil tåle vanlig bruk av vann eller lekkasjer. Dette kan føre til fuktskader på tilstøtende konstruksjoner.

**Kostnadsestimat: 100 000 - 300 000**

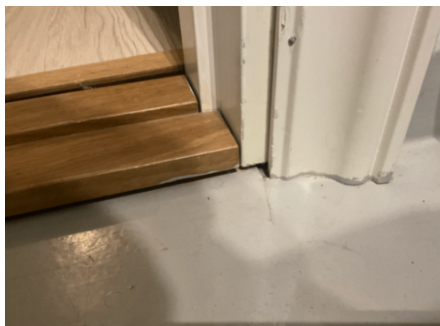
## 1.ETG > VASKEROM

### TG IU Tilliggende konstruksjoner våtrom

Ingen mulighet for hulltaking bak våtromsinstallasjon grunnet yttervegger/grunnmur. I luke på vegg er det foretatt en vurdering av fuktnivå - ingen negative avvik avdekket.
