Tilstandsrapport

Tomannsbolig

Abels gate 3 A, 3681 NOTODDEN

Rapportdato: 01.11.2024

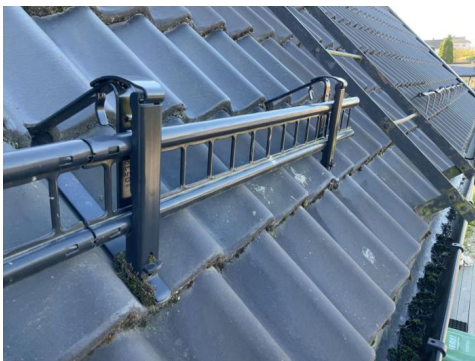
Feil lekteeavstand på takstein på de 2 nederste taksteinene.

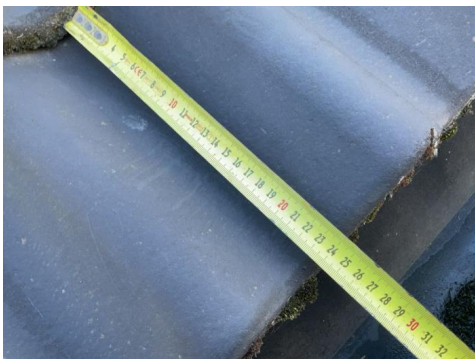
24cm lekteeavstand. Dette skal være ca 33cm.

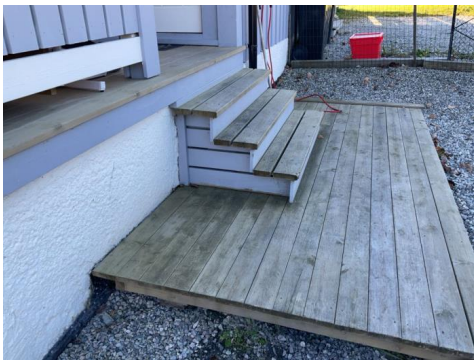
Trapp uten rekkverk til inngangsparti.

- Rekkverk må monteres for å lukke avviket.

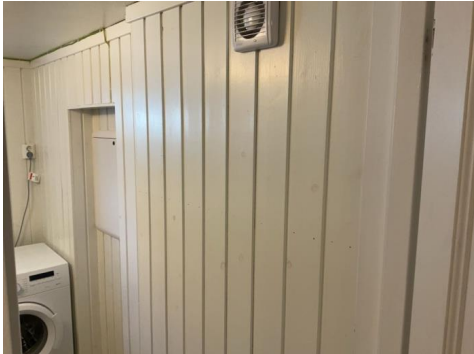
Brennbart materiale mot pipe på vaskerom.

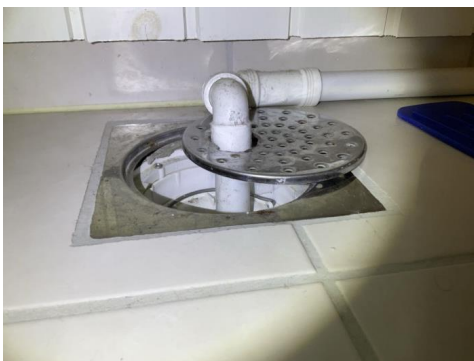
Sluk ligger i betonggulv ned mot grunnen. Det er liten fare for skader dersom det kommer noe fukt mellom membran og sluk.

Sluk i gulv under innredning.

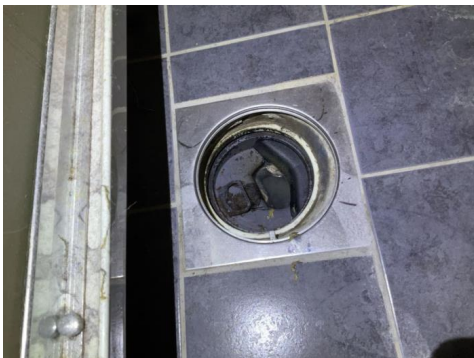
Det er plastsluk og smøremembran med ukjent utførelse.

Sluk under dusjkabinett.

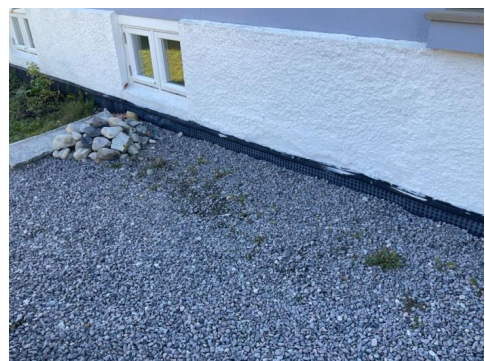
Grunnmursplast bør tilpasses terreng.
