# Tilstandsrapport

Enebolig i kjede

Bernt Holms vei 5 B, 4630 KRISTIANSAND S

Befaringsdato: 13.08.2025

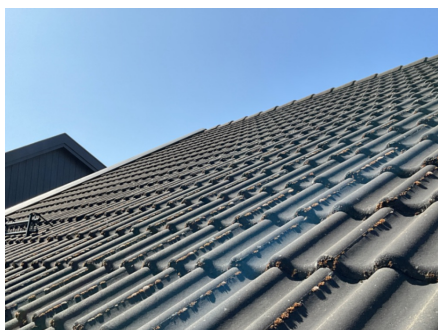
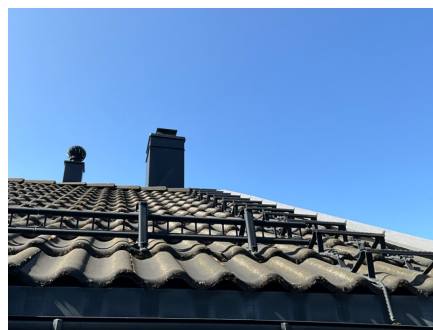
Taktekkingen er av betongtakstein. Taket er besiktiget fra takfot i stige.

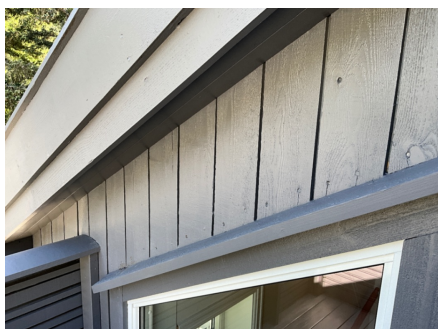
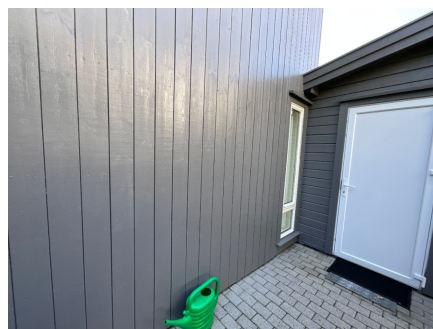
### TG 1 Veggkonstruksjon

Veggene har bindingsverkskonstruksjon fra byggeår. Fasade/kledning har stående bordkledning.

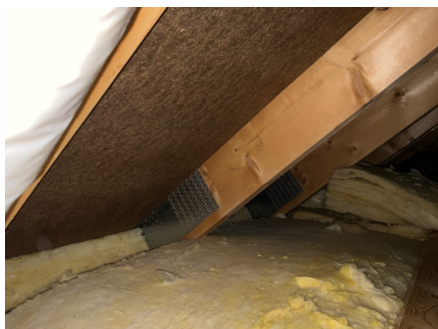
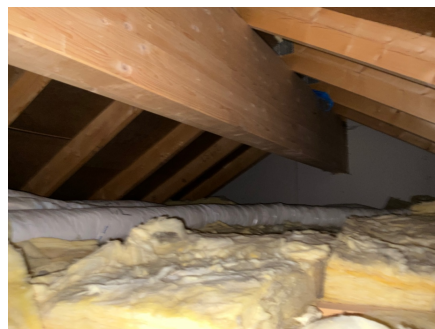
Takkonstruksjonen har sperrekonstruksjon. Store deler av konstruksjonen er kledd inne, tilstandsgrad 1 er satt på bakgrunn av alder på bygget og ingen negative funn innvendig eller utvendig. Da inspeksjonen er begrenset på bakgrunn av tilgang er konstruksjonen vurdert med tanke på synlige deler samt alder på bygget og ingen negative funn.

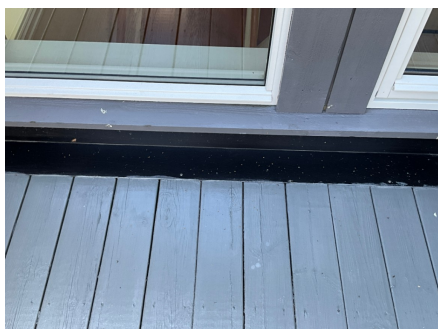
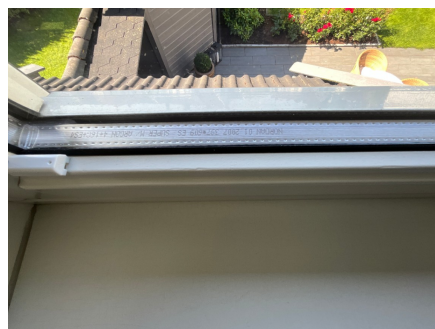
## **TG 1 Vinduer**

Bygningen har malte trevinduer med 2-lags glass.  
Enkelte vinduer er funksjonstestet for heng i hengsler og tetting, uten å finne nevneverdig avvik.  
Årlig justeringer/smøring av vinduer må forventes.

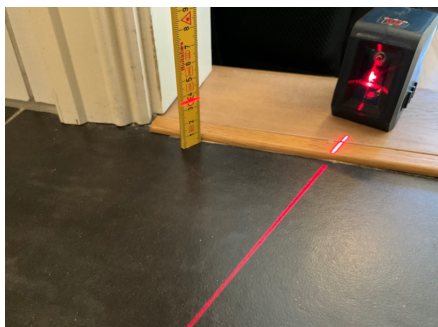
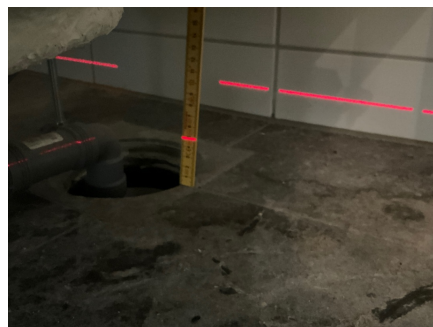
### TG 2 Sluk, membran og tettesjikt

- Til tross for avviket i fall/høydeforskjell til sluk, vil gulvet fortsatt kunne lede vann mot sluket, men med redusert effektivitet. Dette kan potensielt øke risikoen for vannansamling i enkelte områder av badet.
- Hovedkonsekvensen av utilstrekkelig høydeforskjell er økt risiko for at vann kan trenge ut av våtrommet og inn i tilstøtende rom. Dette kan føre til fuktskader i tilliggende konstruksjoner.

- Det er viktig å merke seg at levetiden til en membran varierer basert på kvalitet, installasjon og bruk. Eldre membraner kan bli sprø og sprekke opp, noe som fører til at de mister sin vanntettende funksjon. Dette kan resultere i vannlekkasjer gjennom vegger og gulv og fuktskader.
