# Tilstandsrapport

Halvpart av vertikaldelt tomannsbolig

Langbråtaveien 67, 1930 AURSKOG

Befaringsdato: 04.04.2025

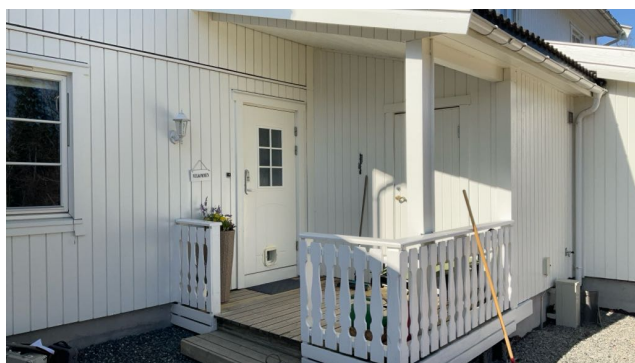
## ! TG 2 Takoverbygd inngangsparti

Det ble målt planavvik/skjevhet med ca. 40mm. totalt på gulvet. Skyldes trolig svikt i fundamentering på hjørnet.

- Lokal utbedring må utføres.

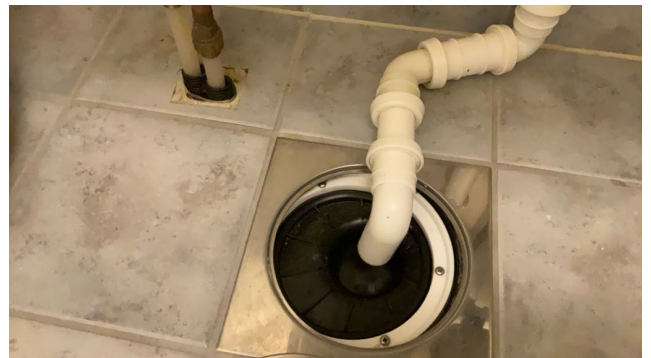
Det er ingen synlig slukmansjett/membran under klemringen i sluket. (membranen er trolig kun smurt inntil sluket uten bruk av slukmansjett). Det er ingen synlig membran rundt røroppstikk i gulvet. Dette er ufagmessig løsning med fare for fuktbelastning på betonggulvet ved vannsøl på gulvet.

- Overvåk konstruksjonen jevnlig. For å få tilstandsgrad 0 eller 1 må løsningen utbedres, men tidspunktet for når dette er nødvendig er vanskelig å si noe om.

Det bør gjøres lokal utbedring med slukmansjett/tetting i sluket og rundt vannrør.

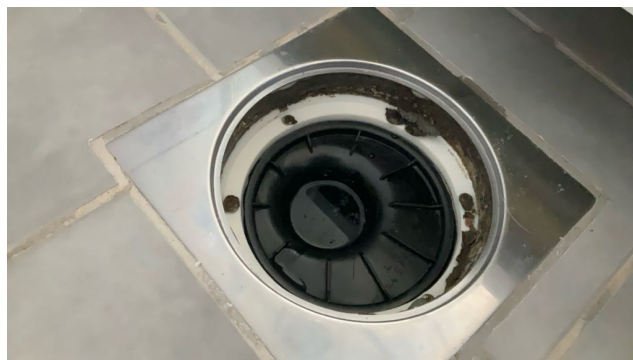
- Det er vindu/dør med ikke fuktbestandige materialer i våtsonen (ved vask, dusj, badekar, osv.), løsningen eller byggematerialet er uegnet
- Baderommet har god funksjonalitet med dusjkabinett.

- Det er påvist at noen fliser har bom (hulrom under).
- Det er påvist sprekker i fliser.

Enkelte fliser har bom (hulrom under) og det er riss i fuger.

Det er sprekk i 1 gulvflis.

- Uegnede materialer må fuktbeskyttes/utskiftes.

- Overvåk tilstanden jevnlig. For å få tilstandsgrad 0 eller 1 må tettesjiktet skiftes ut, men tidspunktet for når dette er nødvendig er vanskelig å si noe om.

Det anbefales å opprettholde bruk av dusjkabinett.

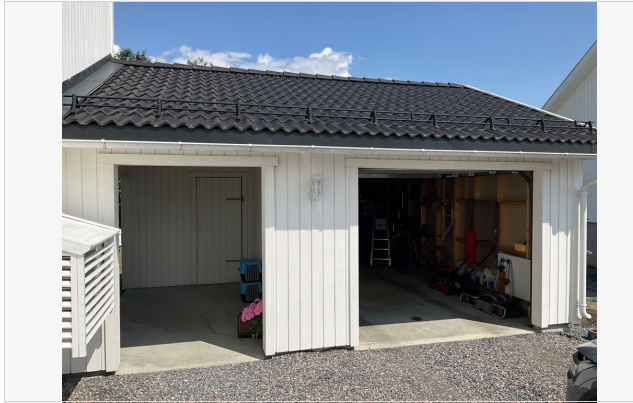
## Garasje

Garasjeport har skader i porten (portbladene), men garasjeporten fungerer som normalt.
