Tilstandsrapport

📍 Jørgen Løvlands gate 21, 0569 OSLO

Befaringsdato: 11.09.2024

Oppdragsnr.: 18818-1891

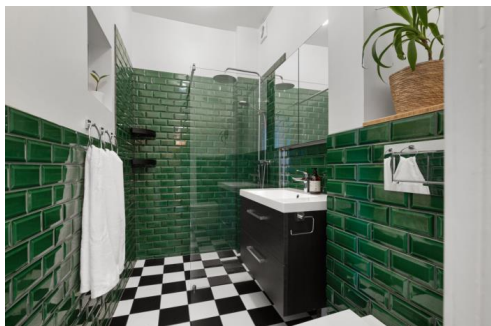
3. ETASJE > BAD

TG 1 Overflater vegger og himling

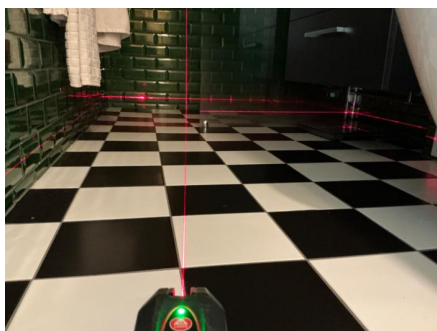
Gulvflatene består av fliser. Det er målt ca. 12 mm høydeforskjell på gulv fra dørterskel til topp slukrist. På forespørsel har eier opplyst at varmekablene fungerer.

Fall på baderomsgulv er kontrollert med krysslaser.

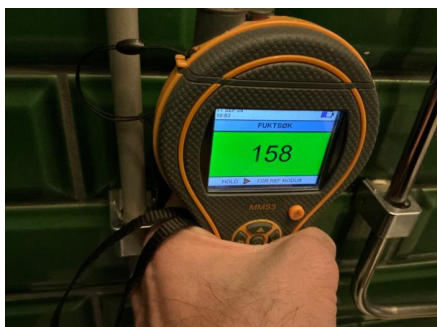
TG IU Tilliggende konstruksjoner våtrom

Hulltaking er ikke foretatt på grunn av tilleggende vegg mellom bad og tilstøtende rom er antatt i mur.

Det ble foretatt stikkprøvekontroll med Protimeter MMS3. Målingene viste ingen utslag utenfor normale verdier. Målingene gir kun en indikasjon og må ikke oppfattes som en garanti for baderommet.

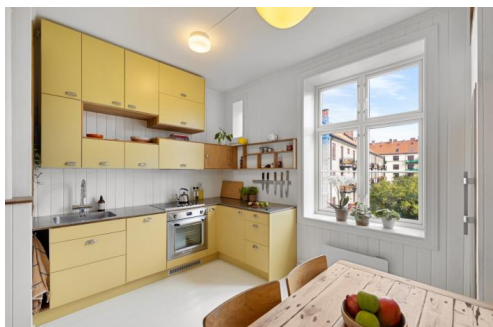
TG 1 Overflater og innredning

Kjøkkeninnredning type Epoq med matte fronter, benkeplater i stål, rustfri benkebeslag med oppvaskkum, ventilator med kullfilter og integrerte hvitevarer.

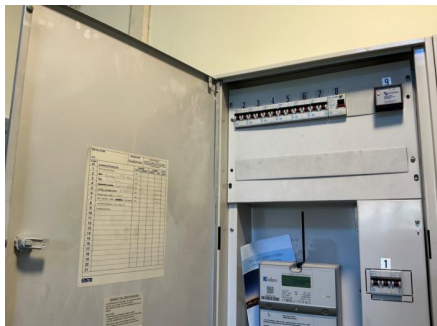
Automatsikringer i sikringsskap plassert i gang/fellesareal.

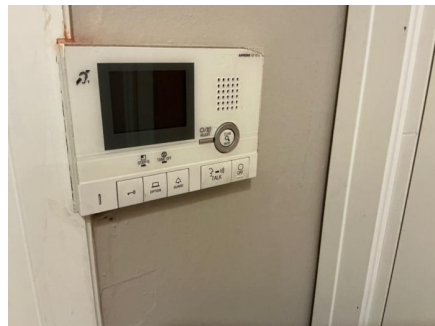
Dørcalling med monitor er plassert i entre.
