# Tilstandsrapport

Enebolig

Lassemovegen 1, 7873 HARRAN

Befaringsdato: 05.11.2024

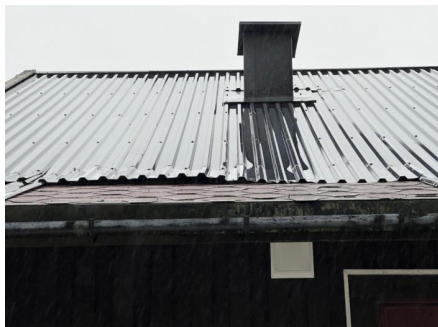
Det er noe manglende takplate på tak over inngang samt enkelte noe løse. Ellers normal slitasje ut fra alder. Råteskadet stormlekter og løsnet vindski på side mot nord.

Må påregnes reparasjon av takplater over inngang samt tiltak på råteskadet stormlekter og løse vindskier. Ellers har selve taktekingen noe restlevetid ut fra registrert tilstand ved befaring

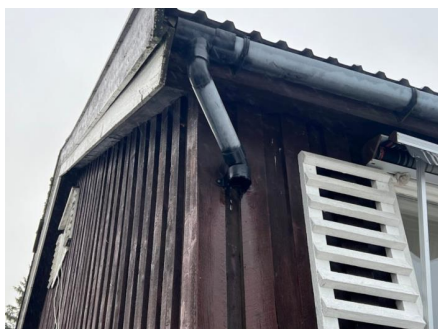
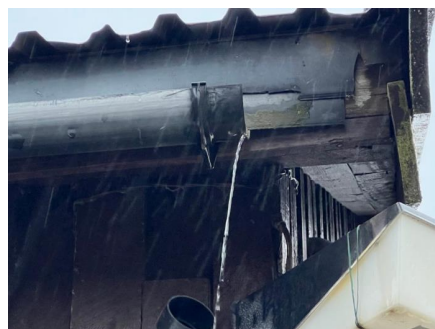
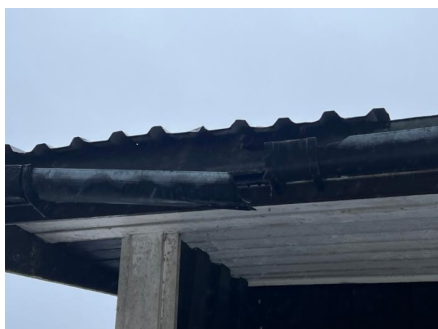
- Det mangler snøfangere på hele eller deler av taket, men det var ikke krav om dette på byggemeldingstidspunktet.
- Mer enn halvparten av forventet brukstid er passert på renner/nedløp/beslag.
- Takrenner/nedløp har store lekkasjer.

Deler av takrenner med skader samt skader på flere taknedløp som medfører ekstra fuktbelastning på utvendige fasader/ konstruksjon. Takstige er ikke innfestet forskriftsmessig da takstige skal være innfestet i selve takkonstruksjon.

Må påregnes oppgradering av takrenner og nedløp for å begrense fuktpåkjenning på fasader og konstruksjon som medfører råteskader. Angående snøfangere så kan dette vurderes ved legging av ny taktekkning og spesielt i de områder der det naturlig ferdes mennesker

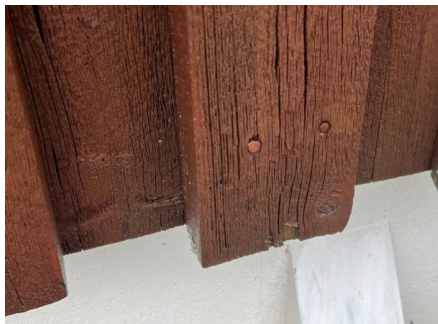
- Det er ingen eller liten lufting i nedre kant av kledning mot grunnmur.
- Det er påvist fuktskader i veggkonstruksjonen.
- Det er påvist spredte råteskader i bordkledningen.

Det er fuktskader i konstruksjon ved 1 vindu i stue samt i enkelte kledningsbord på vegg mot sørvest. Ellers generelt noe oppsprekking og overflateslitasje på kledning.

- Lokal utbedring må utføres.
- Det bør foretas tiltak for å bedre lufting av kledningen.
- Råteskadet trekledning må skiftes ut.

Må foretas nærmere undersøkelser angående fuktskade vegg ved vindu i stue samt utskifting av råteskadet kledningsbord samt overflatebehandling. Ved eventuelt oppgradering av all kledning anbefales det etablering av ventilering av kledningen.

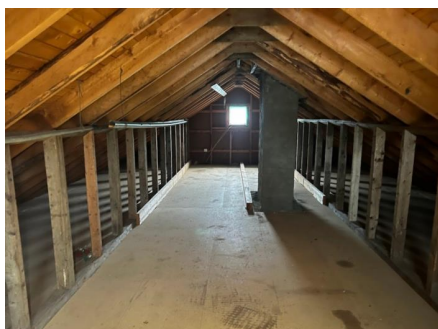
- Det er begrenset/dårlig ventilering av takkonstruksjonen.
- Det er avvik:

Takkonstruksjon har noe mindre nedbøyning på sperrer samt at det i stue er noe nedbøyning på himling. Det er på loftsrom lagt mindre dragere ned mot gulv men vurderes med noe mangelfull dimensjonering. Noe missfarging rundt pipe men vurderes å være av eldre dato og trolig før taktekking og pipebeslag ble montert. Ellers vurderes konstruksjon i normalt bra stand ut fra alder.

Angående nedbøyning på himling i stue kan det vurderes noe oppretting og forsterkning av selve takkonstruksjon da det ikke er bærende vegger i stue. Det er ikke ventilering av loftsrom men ingen synlige tegn til skade som skyldes kondensering slik at forholdet vurderes tilfredsstillende.

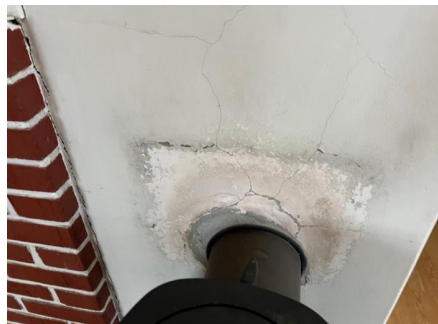
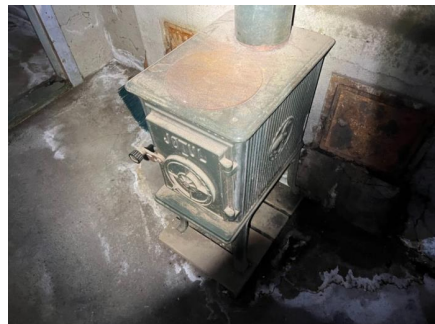
Det er noe riss/sprekker på pipe bak vedovn i 1. etasje. Ellers er sotluker med større rustdannelser som kan medføre skader ved åpning. Eller s er ildsteder av noe eldre dato

Kan foretas noe overflatebehandling av pipe i stue samt tiltak på sotluker. Ellers er ildsteder av noe eldre dato og det kan ikke utelukkes oppgradering av enkelte men litt ut fra framtidig bruk.

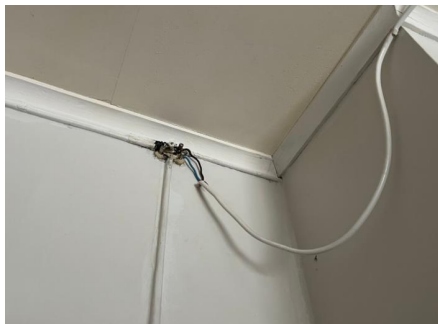
Anlegget er av eldre dato med begrenset oppgraderinger samt med en del feil slik at det må foretas en gjennomgang samt tiltak på avvik.

Løse ledninger

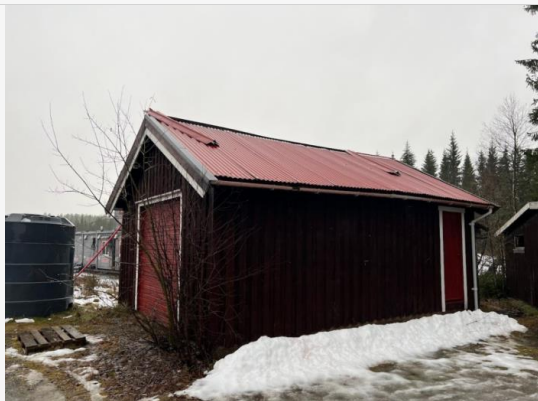
## Garasje

Bygningen framstår med skader der takplater på en side er blåst av og det er store vannlekkasjer som har medført stor fuktpåkjenning på takkonstruksjon og deler av vegger. Takrenner er og med skader/større nedbøyning.

Ut fra byggets tilstand må det påregnes en del oppgraderinger og spesielt taktekingen på kort sikt for å hindre større skader på konstruksjon.

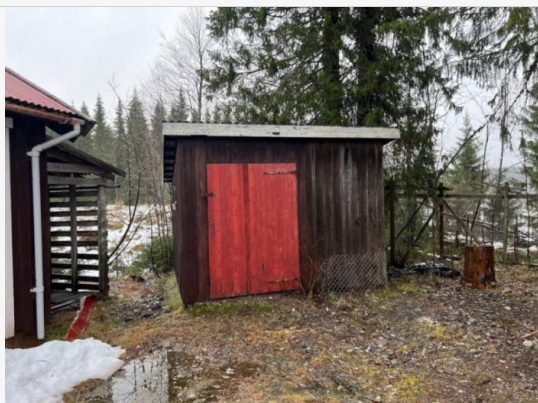
## Utebod

Bygningen framstår med begrenset vedlikehold men vurderes funksjonell uten store svekkelser men påregnes normalt vedlikehold

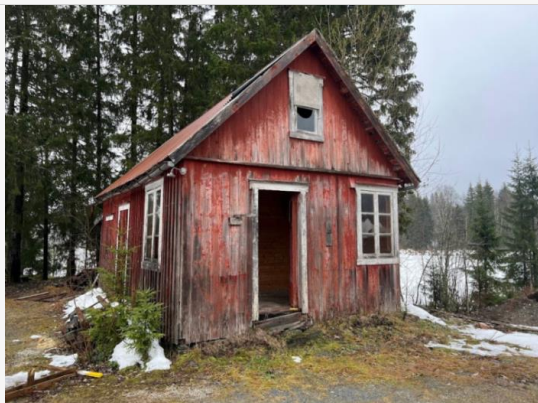
## Uthus

Bygningen framstår med lite eller inget vedlikehold over mange år og det er større skjevheter og råteskader samt at det er en del løse takplater.
