**Grønndalselva - Enebolig med  
renoveringsbehov. Stor eiet tomt.**

# Tilstandsrapport

Befaringsdato: 05.11.2024

Rapportdato: 12.11.2024

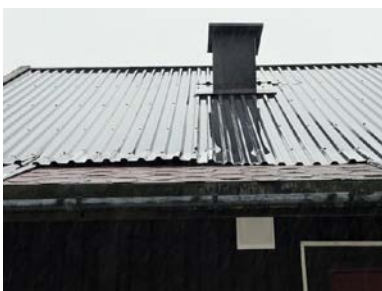
- Mer enn halvparten av forventet brukstid er passert på taktekingen.
- Mer enn halvparten av forventet brukstid er passert på undertak.
- Det er avvik:

Det er noe manglende takplate på tak over inngang samt enkelte noe løse. Ellers normal slitasje ut fra alder. Råteskadet stormlekter og løsnet vindski på side mot nord.

- Tiltak:
- Tidspunkt for utskiftning av takteking nærmer seg.

Må påregnes reparasjon av takplater over inngang samt tiltak på råteskadet stormlekter og løse vindskier. Ellers har selve taktekingen noe restlevetid ut fra registrert tilstand ved befaring

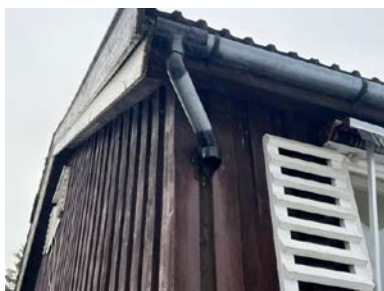
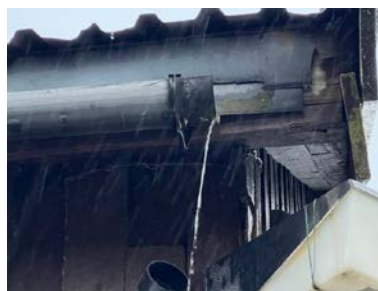
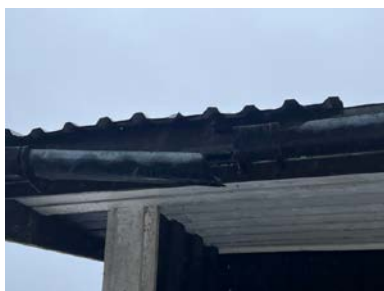
- Det mangler snøfangere på hele eller deler av taket, men det var ikke krav om dette på byggemeldingstidspunktet.
- Mer enn halvparten av forventet brukstid er passert på renner/nedløp/beslag.
- Takrenner/nedløp har store lekkasjer.

Deler av takrenner med skader samt skader på flere taknedløp som medfører ekstra fuktbelastning på utvendige fasader/ konstruksjon. Takstige er ikke innfestet forskriftsmessig da takstige skal være innfestet i selve takkonstruksjon.

Må påregnes oppgradering av takrenner og nedløp for å begrense fuktpåkjenning på fasader og konstruksjon som medfører råteskader. Angående snøfangere så kan dette vurderes ved legging av ny taktekkning og spesielt i de områder der det naturlig ferdes mennesker

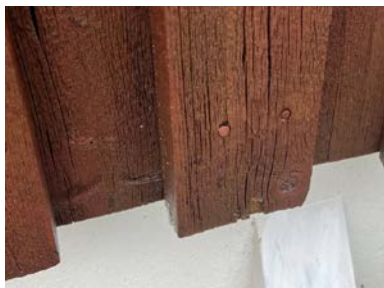
- Det er ingen eller liten lufting i nedre kant av kledning mot grunnmur.
- Det er påvist fuktskader i veggkonstruksjonen.
- Det er påvist spredte råteskader i bordkledningen.

Det er fuktskader i konstruksjon ved 1 vindu i stue samt i enkelte kledningsbord på vegg mot sørvest. Ellers generelt noe oppsprekking og overflateslitasje på kledning.

- Lokal utbedring må utføres.
- Det bør foretas tiltak for å bedre lufting av kledningen.
- Råteskadet trekledning må skiftes ut.

Må foretas nærmere undersøkelser angående fuktskade vegg ved vindu i stue samt utskifting av råteskadet kledningsbord samt overflatebehandling. Ved eventuelt oppgradering av all kledning anbefales det etablering av ventilering av kledningen.

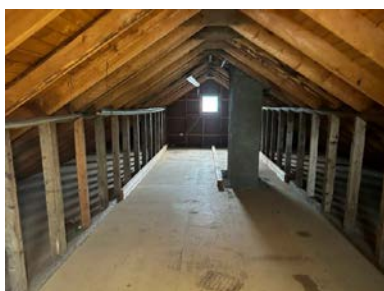
## TG 2 Takkonstruksjon/Loft

Takkonstruksjon har noe mindre nedbøyning på sperrer samt at det i stue er noe nedbøyning på himling. Det er på loftsrom lagt mindre dragere ned mot gulv men vurderes med noe mangelfull dimmensjonering. Noe missfarging rundt pipe men vurderes å være av eldre dato og trolig før taktekking og pipebeslag ble montert. Ellers vurderes konstruksjon i normalt bra stand ut fra alder.

Angående nedbøyning på himling i stue kan det vurderes noe oppretting og forsterkning av selve takkonstruksjon da det ikke er bærende vegger i stue. Det er ikke ventilering av loftsrom men ingen synlige tegn til skade som skyldes kondensering slik at forholdet vurderes tilfredsstillende.

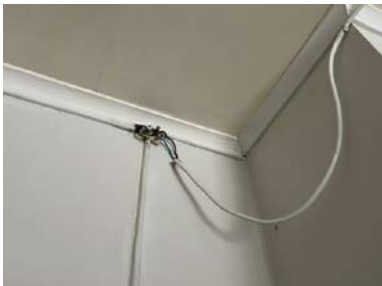
Løse ledninger
