Lassemovegen 1 og 3, 7873 HARRAN

**Grønndalselva - Enebolig med  
renoveringsbehov. Stor eiet tomt.**

# Tilstandsrapport

Rapportdato: 12.11.2024

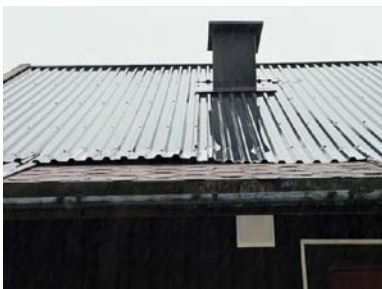
- Mer enn halvparten av forventet brukstid er passert på taktekingen.
- Mer enn halvparten av forventet brukstid er passert på undertak.
- Det er avvik:

Det er noe manglende takplate på tak over inngang samt enkelte noe løse. Ellers normal slitasje ut fra alder. Råteskadet stormlekter og løsnet vindski på side mot nord.

- Tiltak:
- Tidspunkt for utskiftning av takteking nærmer seg.

Må påregnes reparasjon av takplater over inngang samt tiltak på råteskadet stormlekter og løse vindskier. Ellers har selve taktekingen noe restlevetid ut fra registrert tilstand ved befaring

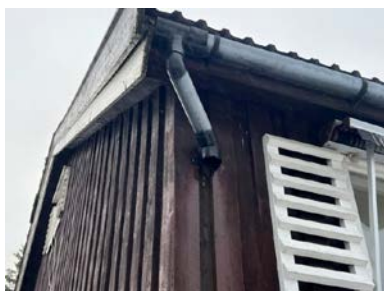
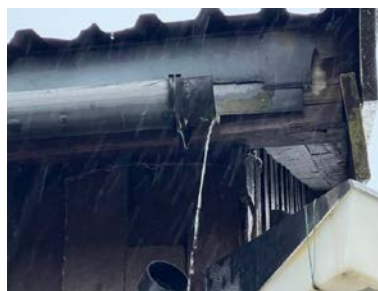
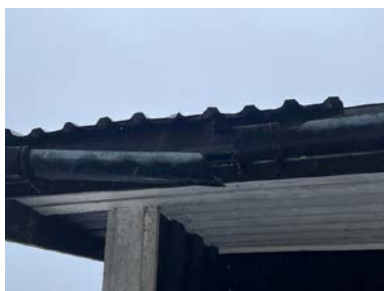
### Nedløp og beslag

- Det mangler snøfangere på hele eller deler av taket, men det var ikke krav om dette på byggemeldingstidspunktet.
- Mer enn halvparten av forventet brukstid er passert på renner/nedløp/beslag.
- Takrenner/nedløp har store lekkasjer.

Deler av takrenner med skader samt skader på flere taknedløp som medfører ekstra fuktbelastning på utvendige fasader/ konstruksjon. Takstige er ikke innfestet forskriftsmessig da takstige skal være innfestet i selve takkonstruksjon.

Må påregnes oppgradering av takrenner og nedløp for å begrense fuktpåkjenning på fasader og konstruksjon som medfører råteskader. Angående snøfangere så kan dette vurderes ved legging av ny taktekkning og spesielt i de områder der det naturlig ferdes mennesker

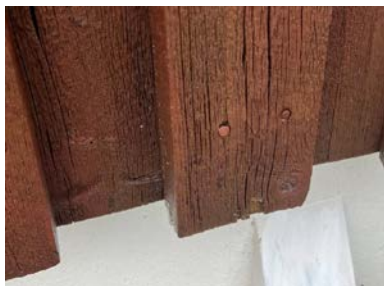
## Veggkonstruksjon

- Det er ingen eller liten lufting i nedre kant av kledning mot grunnmur.
- Det er påvist fuktskader i veggkonstruksjonen.
- Det er påvist spredte råteskader i bordkledningen.

Må foretas nærmere undersøkelser angående fuktskade vegg ved vindu i stue samt utskifting av råteskadet kledningsbord samt overflatebehandling. Ved eventuelt oppgradering av all kledning anbefales det etablering av ventilering av kledningen.

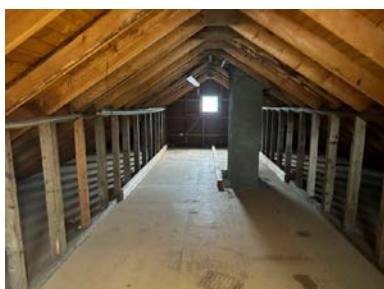
## TG 2 Takkonstruksjon/Loft

- Det er begrenset/dårlig ventilering av takkonstruksjonen.
- Det er avvik:

Angående nedbøyning på himling i stue kan det vurderes noe oppretting og forsterkning av selve takkonstruksjon da det ikke er bærende vegger i stue. Det er ikke ventilering av loftsrom men ingen synlige tegn til skade som skyldes kondensering slik at forholdet vurderes tilfredsstillende.

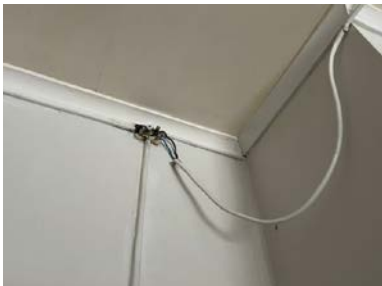
Løse ledninger

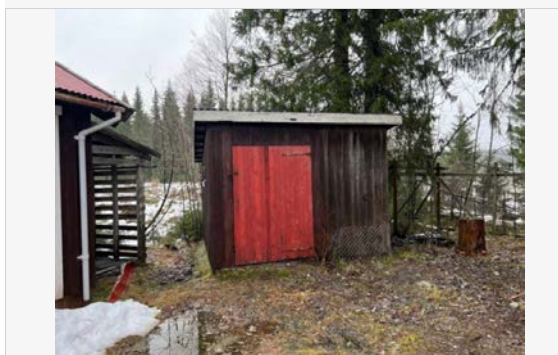
### Utebod

Bygningen framstår med begrenset vedlikehold men vurderes funksjonell uten store svekkelser men påregnes normalt vedlikehold
