# Tilstandsrapport

📍 Belsetveien 47, 1348 RYKKINN

# gnr. 94, bnr. 370

Oppdragsnr.: 21043-5048

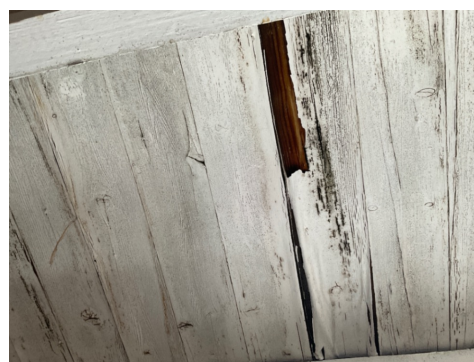
- Det er påvist skader eller avvik på selve taktekingen.

Trekkingen er utett og det er registrert råteskader i treverket.

Eier opplyser at det allerede er inngått avtale med Takmesteren AS om utbedring av taket i løpet av mars.

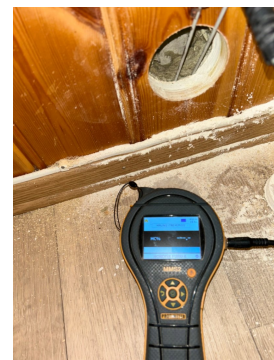
Det er registrert noe forhøyede fuktverdier i nedre del av kjellermuren ved inspeksjon. Ved hulltaking ble det også registrert plast i den utforede ytterveggen. Bruk av dampspærre i vegger som ligger helt eller delvis under terreng anses som en uheldig løsning, da dette kan hindre uttørking og øke risikoen for kondens og fuktoppbygging i konstruksjonen. Det ble imidlertid ikke registrert synlige fuktskader i kontrollert område på befaringsdagen.

Det anbefales å fjerne den utforede veggkonstruksjonen slik at kjellermuren blir eksponert og kan tørke fritt mot rommet. Eventuelle nye løsninger bør utføres med materialer og oppbygning som er egnet for konstruksjoner mot terreng. Inntil tiltak eventuelt gjennomføres bør konstruksjonen følges opp jevnlig og det bør sikres god ventilasjon i underetasjen. Uten tiltak kan fukt bli stående i konstruksjonen og over tid føre til fuktskader og nedbrytning av materialer.

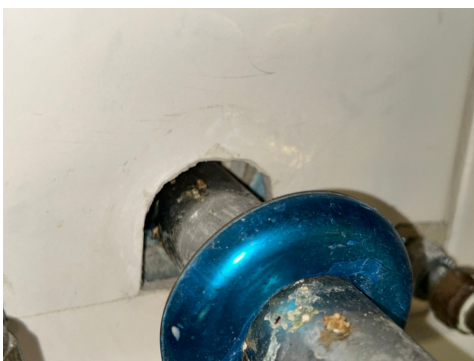
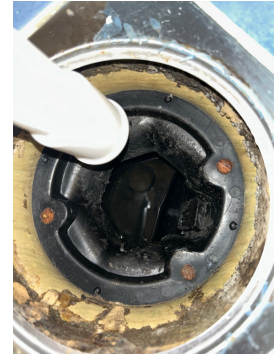
- Det er påvist tegn til utettheter i våtrommet. Ved inspeksjon ble det registrert manglende mansjett/membran rundt samtlige gjennomføringer som var mulig å kontrollere. Denne utførelsen medfører risiko for fuktinntrenging i konstruksjonen. I henhold til NS 3600 settes tilstandsgrad 3 grunnet "membran ikke tilfredsstillende eller ikke tilstedet"

- Sluket er av eldre dato, da produksjon av sluk med stakeplugg opphørte tidlig på 2000-tallet. Tilstandsgrad 2 gis med bakgrunn i at mer enn halvparten av forventet brukstid for sluket er oppbrukt. I tillegg er det registrert rust på skruer på klemringen noe som kan indikere potensiell svekkelse av funksjon. Normal tid før utskifting av plastsluk er 30–50 år.

- Tettesjiktet/membranen ligger i all hovedsak skjult i konstruksjonen, noe som gir begrensede muligheter for visuell kontroll. Siden membranen ikke kan konstateres visuelt, er man avhengig av tilstrekkelig dokumentasjon for å verifisere at tettesjiktet er riktig utført. Det er imidlertid ikke fremlagt noe dokumentasjon som beskriver hvilke produkter som er benyttet eller hvordan utførelsen er gjennomført. Membran, slukmansjett og fuktsikring av rørgjennomføringer kan derfor ikke verifiseres. Med bakgrunn i manglende dokumentasjon settes tilstandsgrad 2 fordi at membran ikke kan konstanteres i tråd med NS3600, selv om badet er bygget etter en eldre forskrift uten krav til dokumentasjon.

- Manglende tetting rundt rørgjennomføringer lar seg normalt ikke utbedre fullgodt uten inngrep i flis og underliggende tettesjikt. En midlertidig løsning kan være å tette åpningene med silikon for å redusere vanninntrengning, samt benytte lukket dusjkabinett med avløp direkte til sluk for å begrense vannbelastningen på gulv og vegger. Ved en fremtidig oppgradering av våtrommet bør tettesjiktet etableres på nytt med korrekt utførelse rundt alle gjennomføringer. Uten tiltak kan vann trenge inn i konstruksjonen og over tid føre til fuktskader i omkringliggende bygningsdeler.

- For å oppnå tilstandsgrad 0 eller 1, må hele tettesjiktet skiftes ut, men det er vanskelig å fastslå nøyaktig når dette vil være nødvendig. Alle membraner vil bli harde og sprø med tiden, og levetiden påvirkes av faktorer som materialkvalitet, installasjon, eksponering og bruksbelastning. Membranen skal være fleksibel nok til å tåle små bevegelser som ofte skjer i bygninger. Hvis den blir sprø, vil den sprekke ved den minste bevegelse. Når membranen får sprekker, vil den ikke lenger være vanntett, og fukt kan trenge inn i konstruksjonen.

- Det er ikke behov for utbedring av slukløsningen så lenge anlegget fungerer, men det er viktig å være oppmerksom på at lekkasjer kan oppstå uventet når sluket blir eldre. Slike lekkasjer kan forbli uoppdaget til de har forårsaket betydelig skade, ettersom sluket ligger skjult i konstruksjonen.

- Det må fremlegges tilfredsstillende dokumentasjon på produkter og utførelse for å oppnå tilstandsgrad 1. For eldre bad vil det imidlertid i de fleste tilfeller være svært vanskelig, og ofte umulig, å fremskaffe slik dokumentasjon. Uten dette forblir valg av materialer og utførelsesmetode ukjent, noe som medfører risiko for skjulte feil – for eksempel mangelfull eller feilmontert membran – som først oppdages ved fuktskader.

Lokal utbedring av membran/tettesjikt ved rørgjennomføringer er lagt til grunn for kostnadsestimatet.

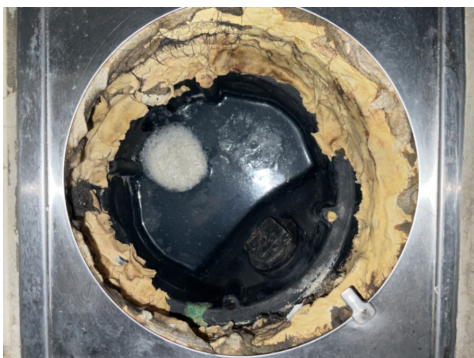
Det er påvist svertesopp i fugene i dusjsjonen. Svertesopp trives i fuktige omgivelser, og det høye fuktighetsnivået i dusjen gir et godt vekstgrunnlag for soppen.
