Tilstandsrapport

Belsetveien 47, 1348 RYKKINN

Befaringsdato: 09.03.2026

Oppdragsnr.: 21043-5048

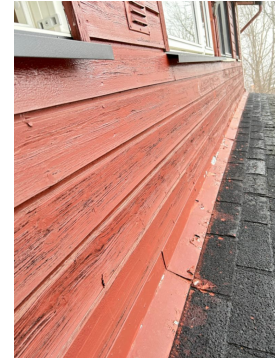
- Det er avvik:
- Det er ingen eller liten lufting i nedre kant av kledning mot grunnmur.
- Kledningen fremstår for det meste med normal alderssvkkelse, men det er registrert stedvis aldersrelatert slitasje på kledningen.

- Tiltak:
- Det anbefales å etablere bedre lufting i nedre kant av kledningen mot grunnmuren. Løsningen er imidlertid vanlig for byggetiden og fungerer normalt tilfredsstillende forutsatt at veggkonstruksjonen, herunder isolasjonstykkelsen, ikke er endret fra byggeåret. Uten tilstrekkelig lufting bak bordkledningen kan fukt som trenger inn bak kledningen eller gjennom veggen få redusert uttørkingsevne. Over tid kan dette bidra til økt fuktbelastning og forkortet levetid på kledningen og tilhørende konstruksjoner.
- Det anbefales å overflatebehandle kledningen der det er nødvendig for å forlenge levetiden og redusere videre slitasje.

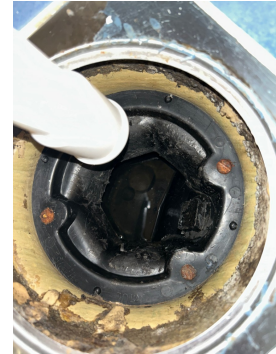
- Det er påvist tegn til utettheter i våtrommet. Ved inspeksjon ble det registrert manglende mansjett/membran rundt samtlige gjennomføringer som var mulig å kontrollere. Denne utførelsen medfører risiko for fuktinntrenging i konstruksjonen. I henhold til NS 3600 settes tilstandsgrad 3 grunnet "membran ikke tilfredsstillende eller ikke tilstedet"

- Sluket er av eldre dato, da produksjon av sluk med stakeplugg opphørte tidlig på 2000-tallet. Tilstandsgrad 2 gis med bakgrunn i at mer enn halvparten av forventet brukstid for sluket er oppbrukt. I tillegg er det registrert rust på skruer på klemringen noe som kan indikere potensiell svekkelse av funksjon. Normal tid før utskifting av plastsluk er 30–50 år.

- Tettesjiktet/membranen ligger i all hovedsak skjult i konstruksjonen, noe som gir begrensede muligheter for visuell kontroll. Siden membranen ikke kan konstateres visuelt, er man avhengig av tilstrekkelig dokumentasjon for å verifisere at tettesjiktet er riktig utført. Det er imidlertid ikke fremlagt noe dokumentasjon som beskriver hvilke produkter som er benyttet eller hvordan utførelsen er gjennomført. Membran, slukmansjett og fuktsikring av rørgjennomføringer kan derfor ikke verifiseres. Med bakgrunn i manglende dokumentasjon settes tilstandsgrad 2 fordi at membran ikke kan konstanteres i tråd med NS3600, selv om badet er bygget etter en eldre forskrift uten krav til dokumentasjon.

- Manglende tetting rundt rørgjennomføringer lar seg normalt ikke utbedre fullgodt uten inngrep i flis og underliggende tettesjikt. En midlertidig løsning kan være å tette åpningene med silikon for å redusere vanninntrengning, samt benytte lukket dusjkabinett med avløp direkte til sluk for å begrense vannbelastningen på gulv og vegger. Ved en fremtidig oppgradering av våtrommet bør tettesjiktet etableres på nytt med korrekt utførelse rundt alle gjennomføringer. Uten tiltak kan vann trenge inn i konstruksjonen og over tid føre til fuktskader i omkringliggende bygningsdeler.

Lokal utbedring av membran/tettesjikt ved rørgjennomføringer er lagt til grunn for kostnadsestimatet.

Kostnadsestimat: 20 000 - 100 000

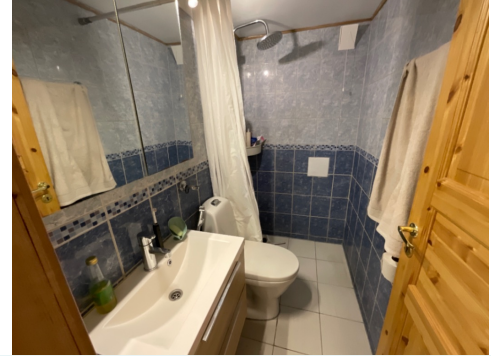
UNDERETASJE > BAD

Det er påvist svertesopp i fugene i dusjsonen. Svertesopp trives i fuktige omgivelser, og det høye fuktighetsnivået i dusjen gir et godt vekstgrunnlag for soppen.

Det presiseres samtidig at vedvarende misfarging eller soppdannelse i enkelte tilfeller kan være en indikasjon på bakenforliggende fuktpåvirkning.
