Tilstandsrapport

Haugjordet 15, 1336 SANDVIKA

Befaringsdato: 10.04.2026

Oppdragsnr.: 21043-5079

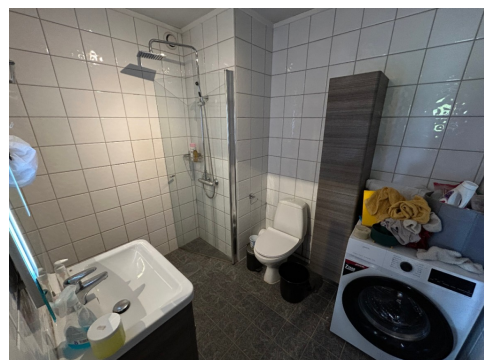
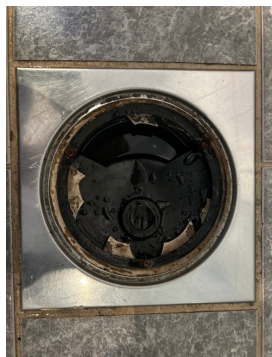
TG 3 Generell

Badet er antagelig fra byggeår, men det ble overflateoppusset av tidligere eier. Det ble lagt nye fliser og innredning, men det originale sluket, gulvbelegget/membranløsningen og røranlegget ble imidlertid ikke skiftet ut. Det gjøres oppmerksom på at tettesjiktet/membran har passert anbefalt brukstid. Det er ikke fremlagt noe dokumentasjon på utført arbeid så takstmannen har ikke kjennskap til oppbygningen av badet.

Badet har plastsluk med klemring i dusjsonen. Det er synlig gulvbelegg under klemringen, ellers ukjent membranløsning.

- Våtrommet må oppgraderes for å tåle normal bruk etter dagens krav. Tettesjiktet/membran har nådd eller overskredet anbefalt brukstid. En må forvente generell oppgradering av våtrommets tettesjikt/membran for at våtrommet skal tåle en normal bruk etter dagens krav til vanntetthet i våtsoner. En samlet TG 3 er satt for rommet basert på alder og manglende tetthet i våtsonen. Det er ikke behov for å gjennomføre en detaljert tilstandsanalyse av alle kontrollpunktene på badet, da utbedring av tettesjiktet vil medføre en totalrenovering av badet.

- Manglende oppgradering av våtrommet medfører høy risiko for at konstruksjonene ikke vil tåle vanlig bruk av vann eller lekkasjer. Dette kan føre til fuktskader på tilstøtende konstruksjoner.

Kostnadsestimat: 200 000 - 500 000

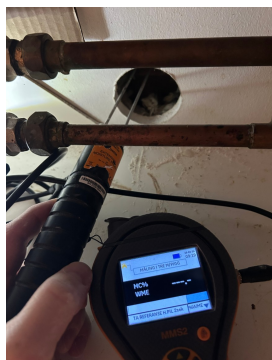
TG 0 Tilliggende konstruksjoner våtrom

Hulltaking er utført uten å avdekke unormale forhold.

Det ble boret et hull på baksiden av baderomsveggen, fra kjøkkenet. Direkte måling av fukt i treverk var ikke mulig, men det ble foretatt fuktmåling i baksiden av gipsplaten ved bruk av Protimeter MMS2 med pigger. Målinger i gips er imidlertid kun veiledende og gir ingen garanti for forhold i underliggende konstruksjon. Visuell inspeksjon avdekket heller ingen avvik.
