# Tilstandsrapport

Enebolig

Aursundveien 268, 7372 GLÅMOS

Befaringsdato: 12.03.2026

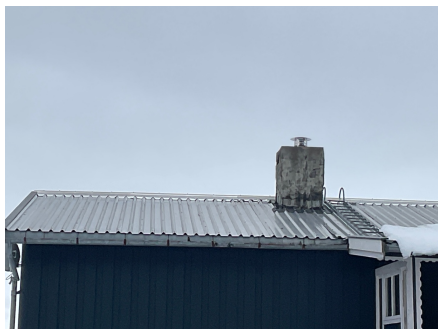
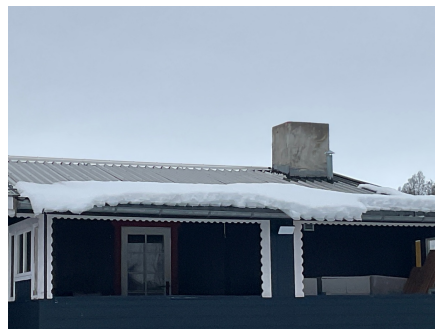
Ved observasjon fra bakkenivå er det registrert noen småskader i taktekkingen.

- Når takteking og undertak begynner å bli gamle, øker risikoen for lekkasjer, noe som kan føre til omfattende og kostbare reparasjoner av underliggende konstruksjoner dersom en ikke foretar tiltak på konstruksjonene før dette oppstår.

Taket bør følges opp med jevnlig tilsyn, og det må påregnes utskiftning av både takteking og undertak innen overskuelig fremtid, da mer enn halvparten av forventet brukstid er passert.

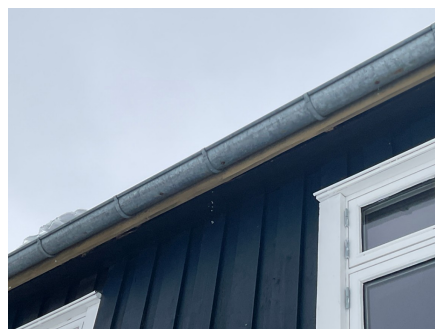
Det er registrert rust og stedvis utettheter i takrenner, samt frostspreng i taknedløp. Det er montert snøfangere på taksiden mot sørvest, men disse mangler på taksiden mot tunet. Takstigen er en eldre bølgeleste og er i dag ikke godkjent. Tettingen inn mot pipe fremstår som provisorisk, med bruk av tetningsmiddel. Det er heller ikke montert beslag i overgangen mellom vegg og tak over carporten, og det mangler takrenner og nedløp i front av begge verandaer.

Frostspreng i enkelte taknedløp.

Rusthull og lekkasjer i enkelte takrenner.

Det anbefales utskifting av takrenner fra byggeår samt nedløp med frostspreng for å hindre lekkasjer og skader på bygningen.

Det bør monteres takrenner og nedløp i front av begge verandaer, samt beslag i overgangen mellom vegg og tak over carporten, for å sikre god vannavledning og unngå fuktskader.

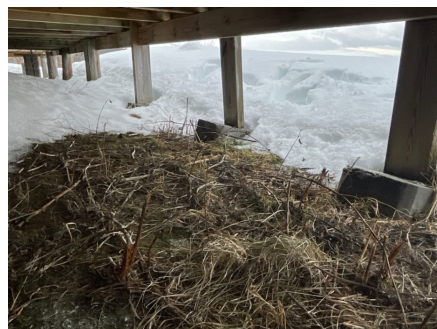
Det registreres skjevheter i pilarer/fundamenter under konstruksjonen. Vegger/vinduer og dører i vinterhage er generelt slitt. Det registreres fuktskjolder i underliggende tak men ingen fukt på befaringsdagen.

Snødekt verandagulv

Skjevheter i fundamenter under innebygget veranda.

Fuktskjolder i tak i innebygget veranda.

Fuktskjolder i underliggende tak bør følges opp for å avdekke eventuelle gjenværende fuktproblemer, da dette kan føre til råteskader eller soppdannelse over tid. Kontroll av verandagulvet anbefales etter snøtining. TG 3 er satt på grunn av at det må påregnes tiltak med oppretting av fundamenter. Estimert kostnad gjelder kun oppretting av fundamenter under innebygget veranda.

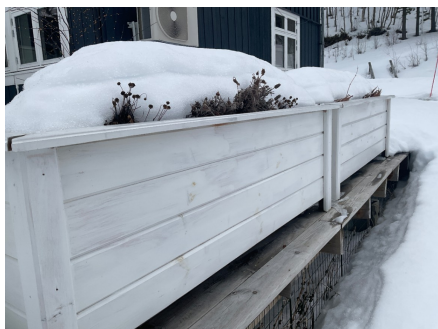
Mangler rekkverk ved deler av terrasse.

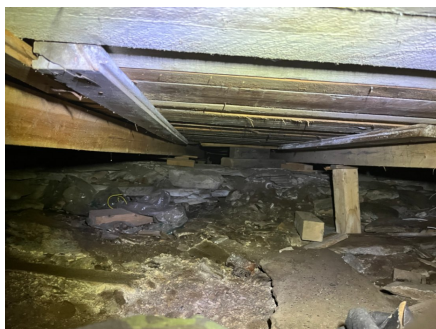
Det er registrert stedvis muggsopp i stubbloftet, noe som tyder på høy luftfuktighet i krypkjelleren.

Muggsopp i stubbloftet indikerer høy luftfuktighet, og det anbefales å forbedre ventilasjonen og vurdere tiltak for å redusere fuktigheten i krypkjelleren.

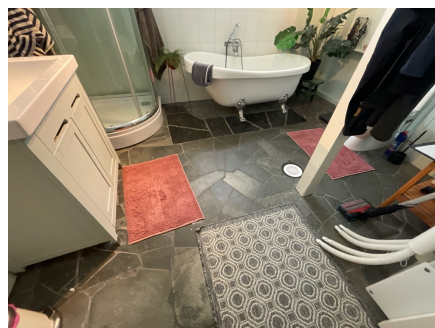
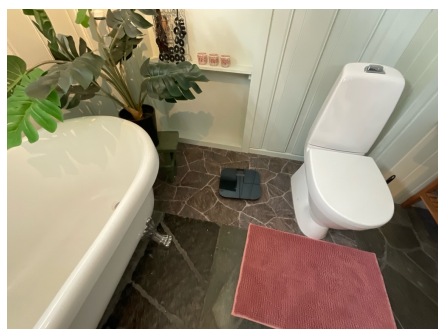
Det registreres ca 6 mm motfall til sluk i midten av rommet fra gulv ved dør og ca 15mm motfall fra gulv ved dør og til servantskapet. Fallforhold under dusjkabinettet er ikke kontrollert på grunn av at kabinettet var vanskelig å flytte. Det bemerkes stedvis bom samt sprekker mellom skiferheller.

På grunn av motfall til sluk, stedvis bom og sprekker mellom skiferheller, anbefales det å oppgradere gulvet og utbedre fallforholdene for å sikre korrekt avrenning til sluk.

Det bør også foretas nærmere undersøkelser av underliggende gulvkonstruksjon for å avdekke eventuelle skjulte skader.

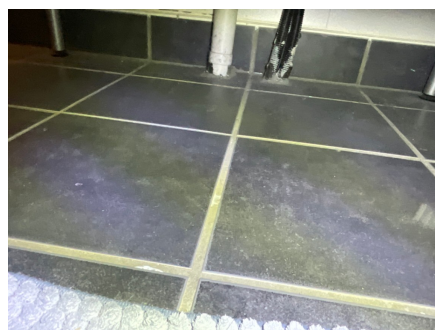
Det er registrert mangelfull tetting ved rørgjennomføringer i gulvet, noe som medfører økt risiko for fuktinntrengning i konstruksjonen i våtsonen.

Det anbefales å tette med egnet tettemiddel ved rørgjennomføringer i gulvet for å redusere risikoen for fuktinntrengning i konstruksjonen i våtsonen. Mangelfull tetting kan føre til fuktskader og påfølgende skadeutvikling i underliggende konstruksjoner.
