Aursundveien 268, 7372 GLÅMOS

# Tilstandsrapport

Enebolig  
Aursundveien 268, 7372 GLÅMOS  
RØROS kommune  
gnr. 19, bnr. 22

Befaringsdato: 12.03.2026    Rapportdato: 24.03.2026    Oppdragsnr.: 11741-1679    Eiendomsverdi ref nr: DZ7306

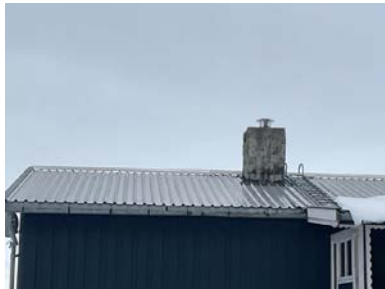
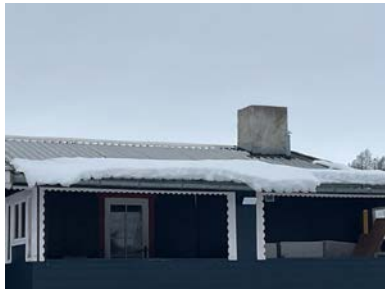
Ved observasjon fra bakkenivå er det registrert noen småskader i taktekkingen.

- Når taktekking og undertak begynner å bli gamle, øker risikoen for lekkasjer, noe som kan føre til omfattende og kostbare reparasjoner av underliggende konstruksjoner dersom en ikke foretar tiltak på konstruksjonene før dette oppstår.

Taket bør følges opp med jevnlig tilsyn, og det må påregnes utskiftning av både taktekking og undertak innen overskuelig fremtid, da mer enn halvparten av forventet brukstid er passert. Begrenset inspeksjon fra bakkenivå medfører risiko for at skjulte skader ikke oppdages, noe som kan føre til lekkasjer eller andre følgeskader på bygningen.

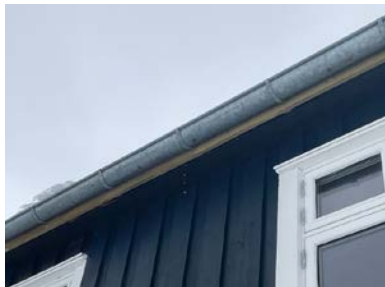
Det er registrert rust og stedvis utettheter i takrenner, samt frostspreng i taknedløp. Det er montert snøfangere på taksiden mot sørvest, men disse mangler på taksiden mot tunet. Takstigen er en eldre bøylestige og er i dag ikke godkjent. Tettingen inn mot pipe fremstår som provisorisk, med bruk av tetningsmiddel. Det er heller ikke montert beslag i overgangen mellom vegg og tak over carporten, og det mangler takrenner og nedløp i front av begge verandaer.

Frostspreng i enkelte taknedløp.

Rusthull og lekkasjer i enkelte takrenner.

Det anbefales utskifting av takrenner fra byggeår samt nedløp med frostspreng for å hindre lekkasjer og skader på bygningen.

Det bør monteres takrenner og nedløp i front av begge verandaer, samt beslag i overgangen mellom vegg og tak over carporten, for å sikre god vannavledning og unngå fuktskader.

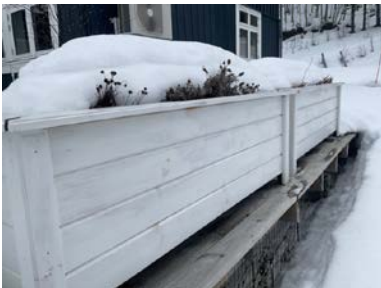
Mangler rekkverk ved deler av terrasse.

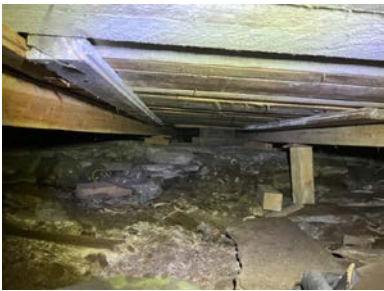
Det er registrert stedvis muggsopp i stubbloftet, noe som tyder på høy luftfuktighet i krypkjelleren.

Muggsopp i stubbloftet indikerer høy luftfuktighet, og det anbefales å forbedre ventilasjonen og vurdere tiltak for å redusere fuktigheten i krypkjelleren.

Manglende tilgang og høy fuktighet kan føre til skjulte råte- og fuktskader i bærende konstruksjoner, noe som kan medføre svekket bæreevne og økte utbedringskostnader over tid. Detr anbefales om mulig å etablere fuktsperre mot grunn i krypkjelleren for å redusere det generelle fuktnivået.
