Tilstandsrapport

Vesleødegardsholtet 23, 2340 LØTEN

gnr. 273, bnr. 220, fnr. 1019

Befaringsdato: 09.01.2025

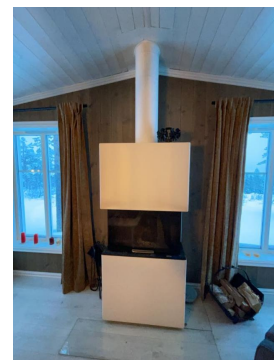
Pipe og ildsted

Hytta har stålpipe. Elementpeis på stue.

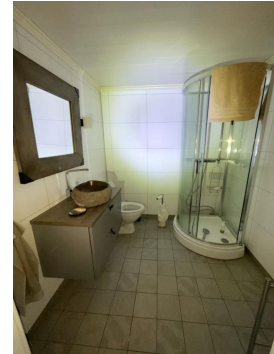
TG 1 Sanitærutstyr og innredning

Baderomsinnredning med servant og ett- greps blandebatteri. Wc. Dusjkabinett.

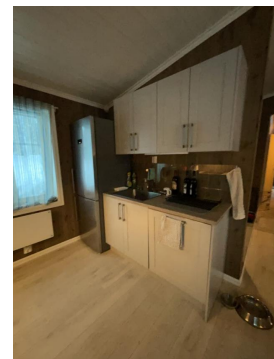
TG 1 Overflater og innredning

Kjøkkeninnredning med laminerte skrog og laminert benkeplate med oppvaskkum i stål og rtt- greps blandebatteri. Over og underskap med ramtre fronter i grålakkert utførelse. Integrert stekeovn, induksjonstopp, kjøleskap og oppvaskmaskin. Glassplate i benkerygg. i oppvaskbenk.

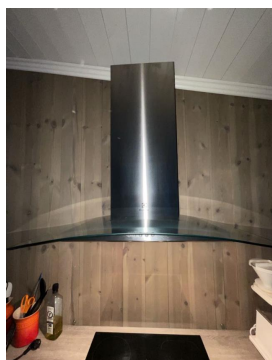
! TG 1 Avtrekk

Veggmonter kjøkkenventilator i stål og glass.

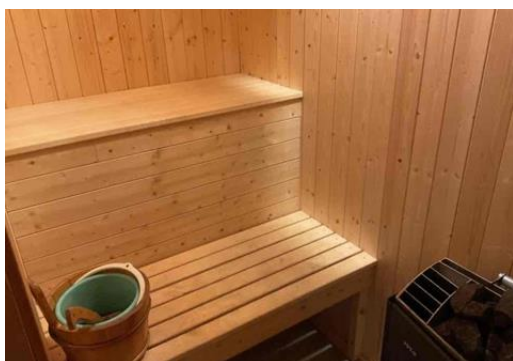
! TG 1 Overflater og konstruksjon

Keramiske fliser på gulv. Ubehandlet panel på vegg og i himling.

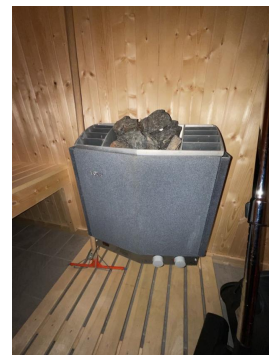
! TG 1 Teknisk anlegg

6,6kW badstuovn.

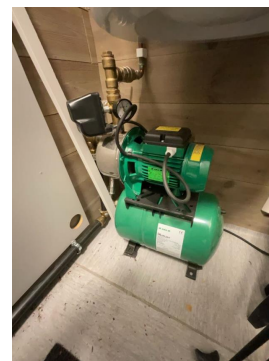
! TG 1 Andre VVS-installasjoner

Vanntankt av plast, 1000 liter.
Vannpumpe med trykktank.

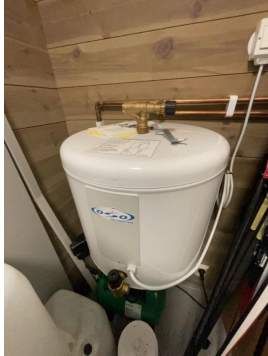
! TG 1 Varmtvannstank

Varmtvannsbereder på 30 liter.

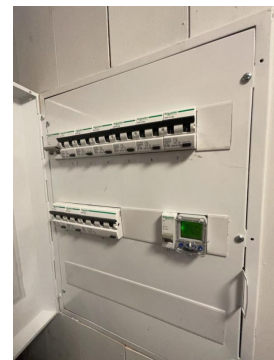
TG 1 Elektrisk anlegg

230 volts anlegg. Sikringsskap med automatsikringer. 32A hovedsikring. 11kurser.

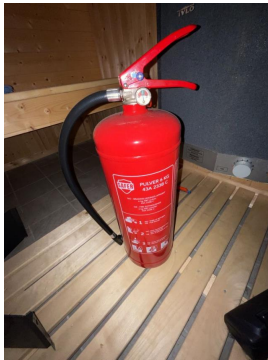
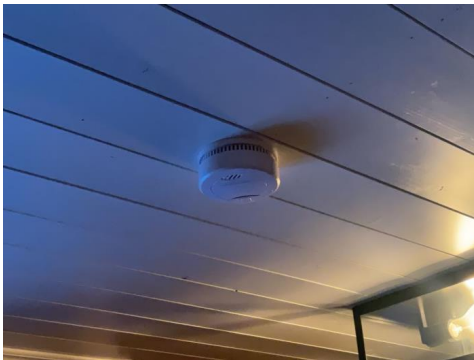
TG 0 Branntekniske forhold

Hytta har røykvarsler og brannslukningsapparat.
