# Tilstandsrapport

Fritidsbolig

Raunebeideveien 10 , 4550 FARSUND

Befaringsdato: 09.02.2026

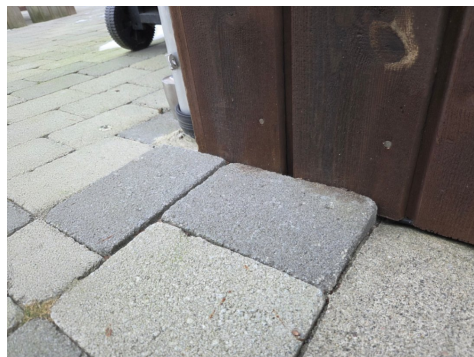
- Det er ingen eller liten lufting i nedre kant av kledning mot grunnmur.  
Kledning har ingen/liten lufting stedvis.

Tett mellom kledning og belegningsstein

- Uten tilstrekkelig lufting bak bordkledningen kan fuktighet som trenger inn bak bordene eller gjennom veggen innenfra ikke tørke opp. Dette skaper ideelle forhold for råtesopp og muggvekst.
- Der hvor terreng/belegningsstein ligger tett inntil kledning, må lufting etableres.  
Det anbefales å utbedre lufting der hvor avstand fra kledning til terreng er under 10cm.

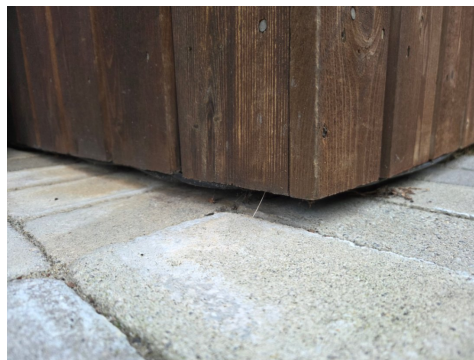
Liten luftespalte under under kledningen.

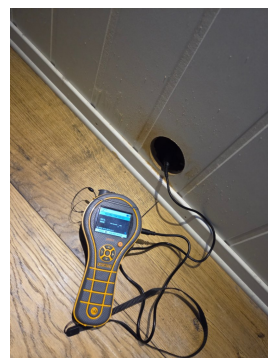
Det er hulltatt fra soverom, bak våtsone.

Det er ikke registrert avvik eller fuktighet.

Fuktmålt i vegg mot bad.

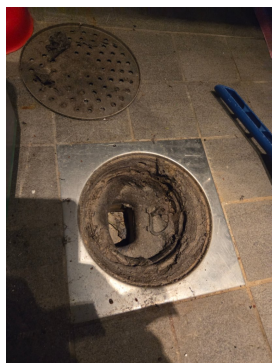
Sluk

Stålsluk og smøremembran.
