Tilstandsrapport

Enebolig

Nørstegard 17, 3656 ATRÅ

Befaringsdato: 15.03.2026

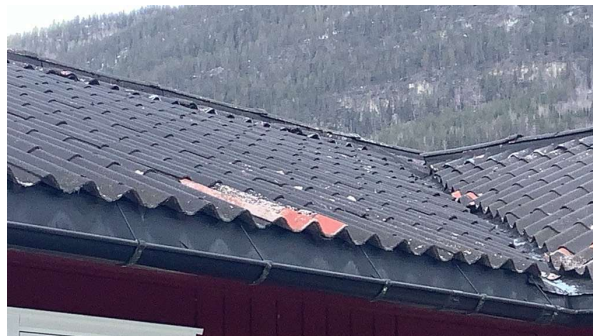
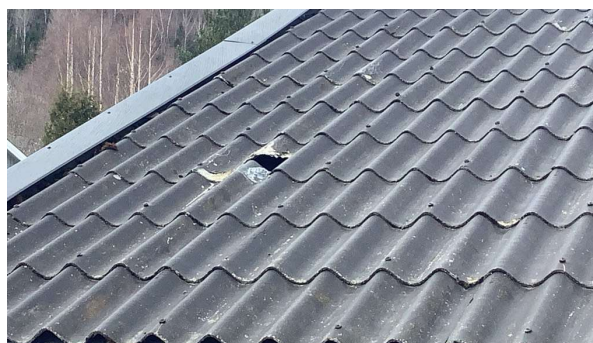
- Det er påvist skader eller avvik på selve taktekkingen.
- Mer enn halvparten av forventet brukstid er passert på taktekkingen.
- Mer enn halvparten av forventet brukstid er passert på undertak.

- Når takteking og undertak begynner å bli gamle, øker risikoen for lekkasjer, noe som kan føre til omfattende og kostbare reparasjoner av underliggende konstruksjoner dersom en ikke foretar tiltak på konstruksjonene før dette oppstår.
- Taktekingen må skiftes eller utbedres.

Kostnadsestimat: 200 000 - 500 000

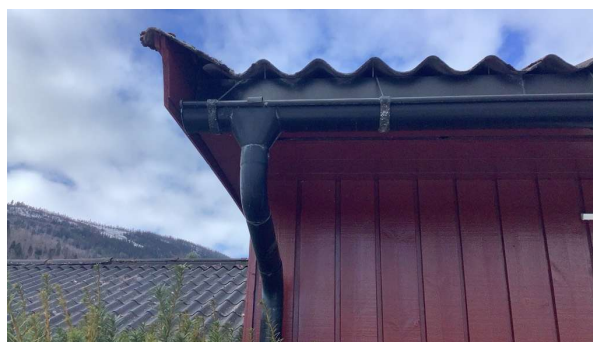
! TG 2 Nedløp og beslag

- Det er påvist avvik i beslagløsninger.
- Det mangler snøfangere på hele eller deler av taket, men det var ikke krav om dette på byggemeldingstidspunktet.
- Det mangler tilfredsstillende adkomst til pipe for feier.
- Mer enn halvparten av forventet brukstid er passert på renner/nedløp/beslag.

- Det er ikke krav om utbedring av snøfangere opp til dagens krav.
- Stigetrinn for feier må monteres.
- Påviste skader må utbedres.
- Avvik i beslagløsninger må utbedres.

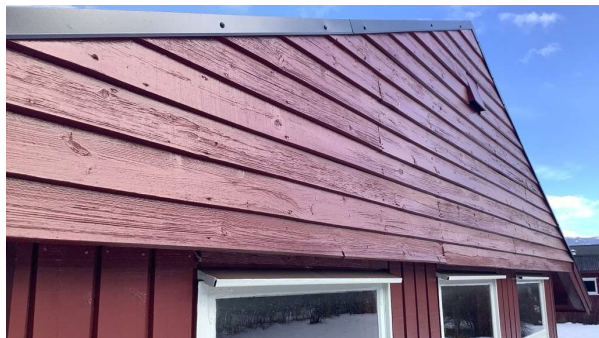
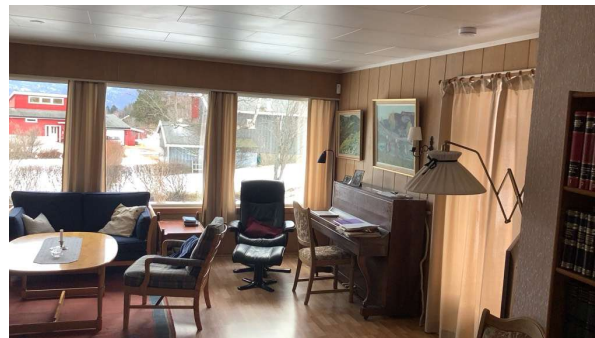
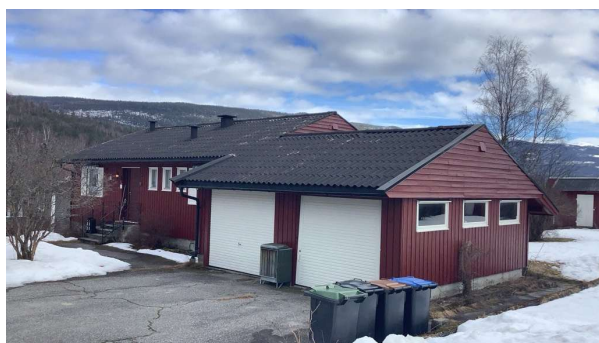
! TG 3 Overflater

- Det er stedvis påvist synlige skader på overflater.

Fuktskade er observert i himlingen på stue. Det er løs tapet på soverom, samt skader på veggplater på kjøkken.

Fuktskade i himlingen på stue bør undersøkes nærmere og utbedres for å hindre videre skadeutvikling og risiko for sopp- og råtedannelse. Løs tapet på soverom og skader på veggplater på kjøkken bør utbedres for å sikre tilfredsstillende overflater og unngå ytterligere forringelse av materialene.

Kostnadsestimat: 100 000 - 200 000

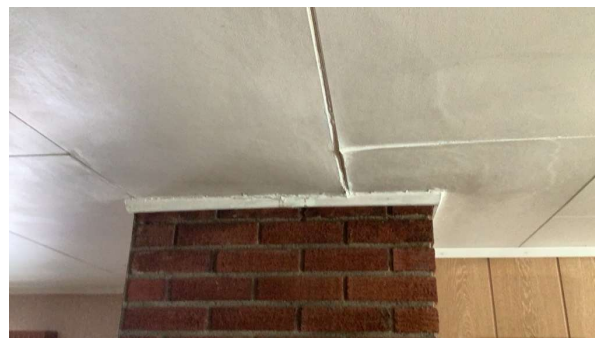
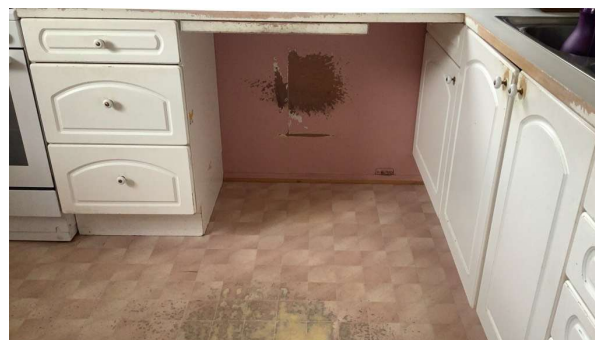
! TG 3 Etasjeskille/gulv mot grunn

- Det er målt høydeforskjell på mellom 15-30 mm gjennom hele rommet. Tilstandsgrad 2 gis med bakgrunn i standardens krav til godkjente måleavvik.

Det er registrert sprekk og hulrom under betongdekket i kjelleren ved inngangen til kjellerstuen.

- Det må foretas tiltak for å lukke avviket.
- For å få tilstandsgrad 0 eller 1 må høydeforskjeller rettes opp. Det vil imidlertid sjelden være økonomisk rasjonelt som et enkeltstående tiltak i en bolig som dette. Dersom boligen en gang skal renoveres, kan man vurdere slike tiltak.

Det bør gjennomføres utbedring av sprekk og hulrom under betongdekket for å hindre videre forringelse av konstruksjonen og redusere risiko for fuktinntrenging, setningsskader eller svekkelse av bæreevnen.

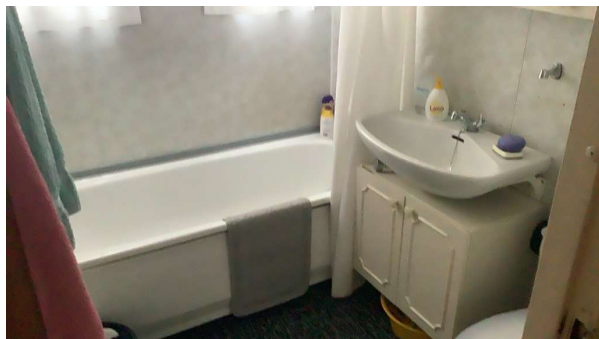
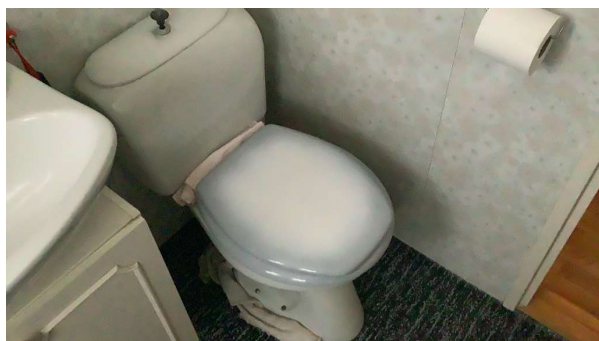
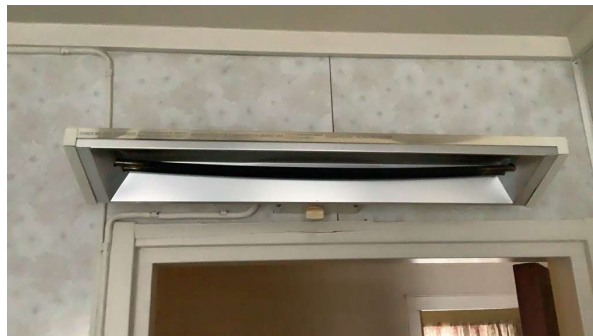
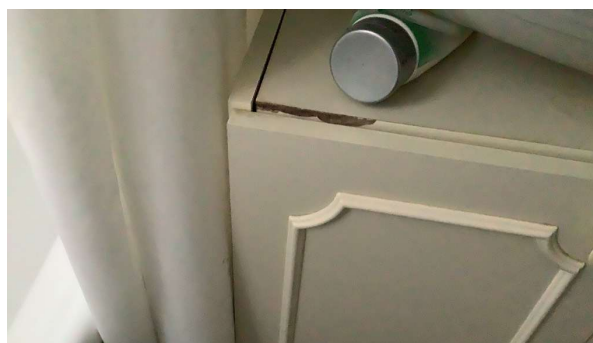
! TG 2 Tilliggende konstruksjoner våtrom

Hulltaking er foretatt og det er påvist avvik i hulltakingen. Hulltaking er foretatt ved/i l vegg på soverom mot bad. .

- Hulltaking er foretatt og det er påvist avvik i konstruksjonen.
- Det er i hulltakingen påvist feil utførelse av konstruksjonen.

Plast på innerveggen bør fjernes og konstruksjonen utbedres ved en eventuell renovering, for å unngå risiko for kondensskader, fukt og råte i veggen.

Feil utførelse kan føre til skjulte fuktskader over tid.
