Tilstandsrapport

Rekkehus

Snøhvitvegen 7, 2212 KONGSVINGER

Befaringsdato: 16.07.2024

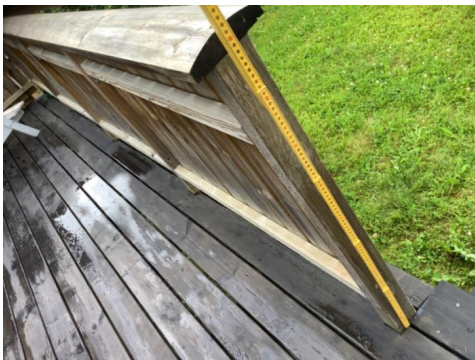
TG 2 Balkonger, terrasser og rom under balkonger

- Det er ikke krav om utbedring av rekkverkshøyde opp til dagens forskriftskrav.

Rekkverk ca 90 cm. Dagens krav er 100 cm.

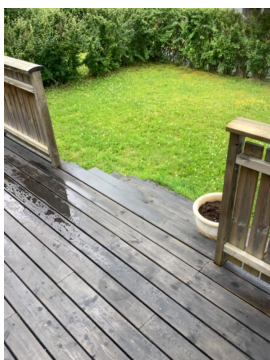
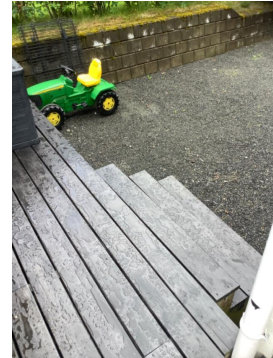
TG 3 Utvendige trapper

Utvendig trapp mangler rekkverk.

- Rekkverk må monteres for å lukke avviket.

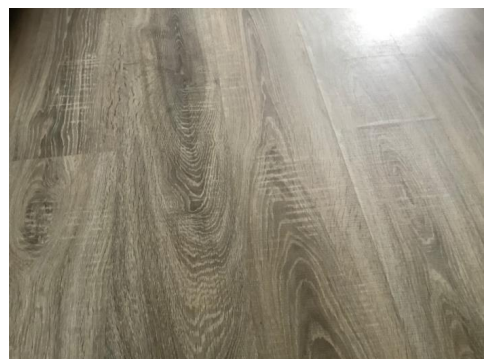
Det bemerkes at det er noen få skjøter på laminatgulv i stue som har mindre svelleskader. Dette skyldes bruk av litt for mye vann ved vasking av gulv.

Noen få svelleskader i skjøter laminatgulv i stue.

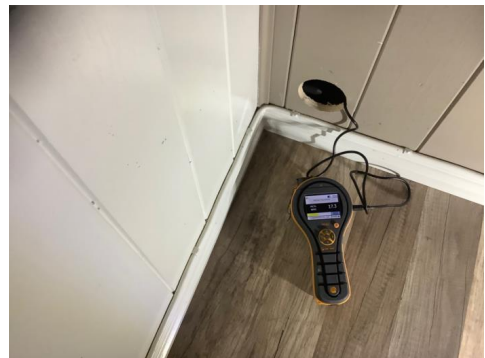
Det er avdekket forhøyede fuktverdier i vegg/svill. Dette er fordi treverk/svill ligger i direkte kontakt med betonggulv. Byggets alder tilsier at det er bygget uten fuktsperre mot grunn og det er derfor naturlig at det er fuktvandring fra betong og opp i trekonstruksjonen. Borettslaget har drenert utvendig rundt byggene i senere tid, men det er grunn til å overvåke situasjonen nøye. Situasjonen kan forverres dersom dreneringen med årene blir svekket.

- Det er gjennom hulltaking påvist høyt fuktnivå inne i trekonstruksjonen i hulltakingen, men ikke påvist fuktskader i dette området. Høy luftfuktighet kan over tid føre til muggvekst eller sverting av materialer. Samtidig kan materialer og konstruksjoner bli ødelagt.

- Det påviste fuktnivå gir grunn til å overvåke konstruksjonen jevnlig for å se utvikling over tid, og eventuelt foreta tiltak for å unngå fuktskader.

Fuktmåling i bunnsvill utforet vegg kjellerstue. Måler 17,3 % som tilsier risiko for skadelig fukt.

Overvåk situasjonen jevnlig. Sørg for riktig bruk av kjeller. Ved ombygging av rom under terreng må man sette seg inn i riktig metode slik at fuktskader unngås. Borettslaget har ansvar for utvendig vedlikehold som drenering. Andelseier har ansvar for riktig bruk av kjeller ifht oppvarming, ventilering og ryddighet langs yttervegger/kalde flater.

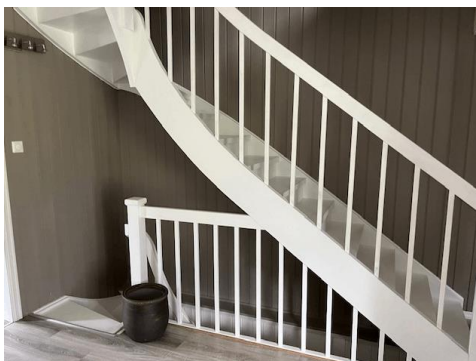
Innvendig trapp.

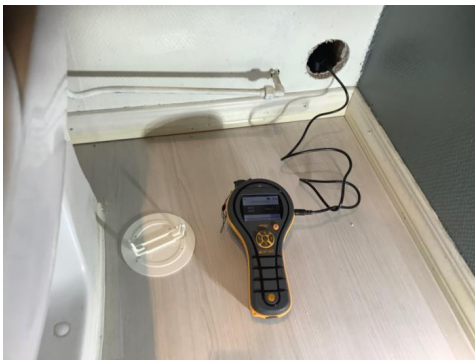
Hulltaking foretatt fra tilliggende wc-rom mot bad. Nærmeste mulighet ifht våtsone.
Ingen unormale forhold påvist.

Fuktkontroll mot bad 2 etg.

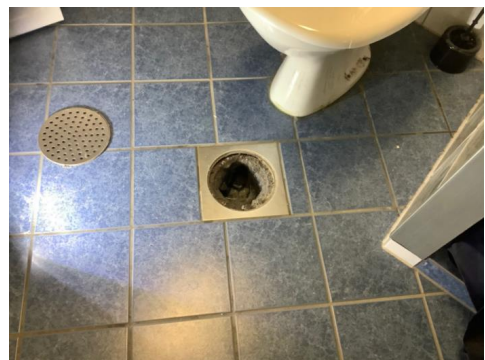
Hovedsluk.

- Overvåk tilstanden jevnlig. For å få tilstandsgrad 0 eller 1 må slukløsningen skiftes ut og sannsynligvis må også membransjiktet skiftes/utbedres. Det er imidlertid vanskelig å si noe om tidspunktet for når dette er nødvendig.

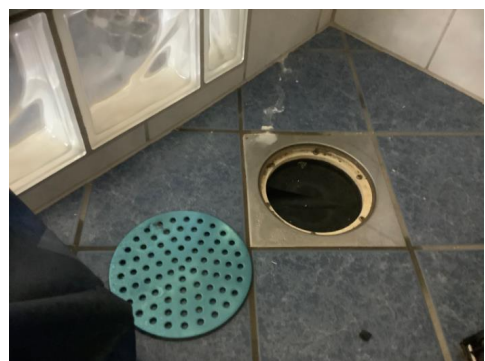
Hjelpesluk i dusj

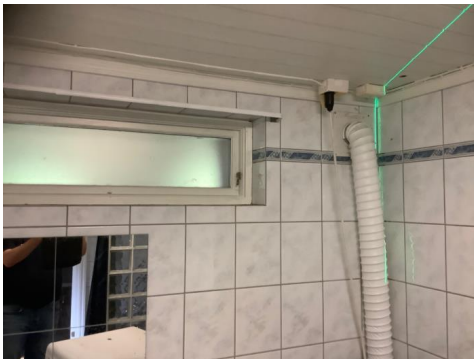
Ventil i vegg er tilkoblet tørketrommel.

- Mekanisk avtrekk bør etableres.

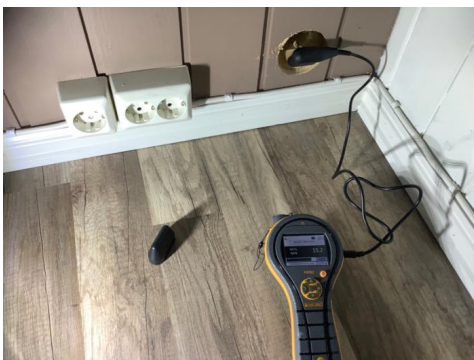
Hulltaking og fuktkontroll mot vaskerom/bad.

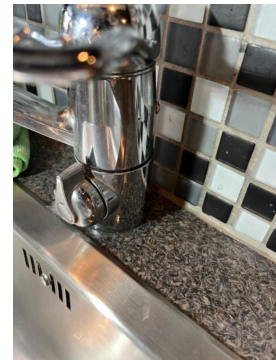
- Det er påvist skader på overflater/kjøkkeninnredning utover normal slitasjegrad.

Påvist svelleskade på benkeplate kring kjøkkenbatteri. Trolig etter vannsøl ved bruk.

Svelleskader på benkeplate rundt blandebatteri kjøkkenet.

Benkeplate må byttes for å lukke avviket.

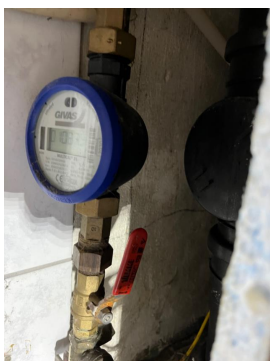
- Tidspunkt for utskiftning av vannledninger nærmer seg.
- Det er ikke behov for utbedringstiltak siden anlegget fungerer i dag, men ut ifra alder kan skader plutselig oppstå på eldre anlegg.

Hovedvanninntak i rørkasse vaskerom/bad kjeller.
