Tilstandsrapport

Kjedehus

Refsnesskogen 48G , 1512 MOSS

Befaringsdato: 16.04.2026

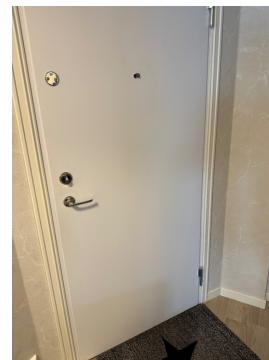
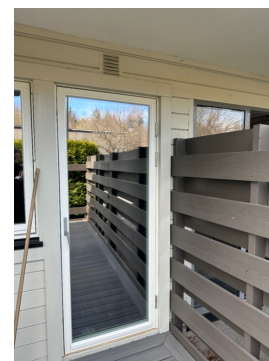
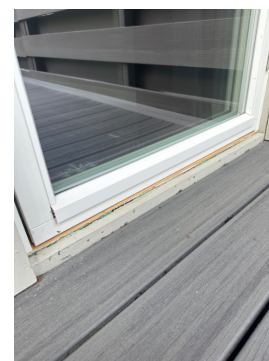
TG 2 Dører

- Det er påvist avvik rundt innsettingsdetaljer.
- Det er påvist dører som er vanskelig å åpne eller lukke.

Balkongdørhåndtakene er noe trå å åpne, noe som kan tyde på behov for justering eller smøring. Terrassedør mangler beslag i underkant. Manglende beslag gir redusert beskyttelse mot fukt og værpåvirkning, men blir noe skånet av overbygget.

manglende beslag

Dørhåndtak bør smøres eller justeres. Manglende beslag bør monteres.

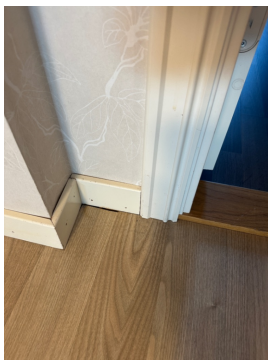
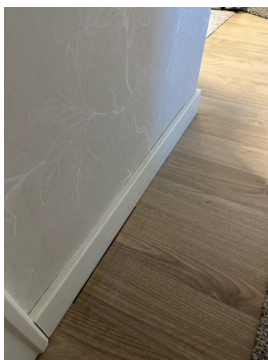
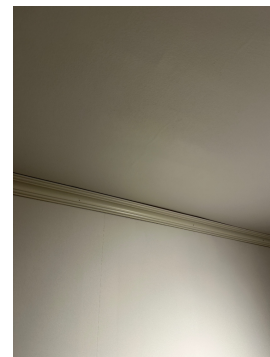
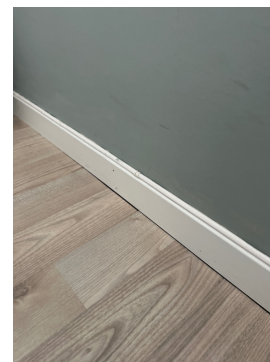
TG 2 Overflater

Det er knirk i gulvet i gangen mellom soverom og bod. Det er mindre glipper mellom gulv og lister flere steder, samt glippe i taklist på vaskerom. Årsaken kan komme av bevegelser, mindre setninger eller luftfuktighet/temperatur ved ulike årstider.

Forholdene vurderes som kosmetiske og kan forsøkes utbedret lokalt ved behov. Avvikene har begrenset bygningsmessig betydning, men kan virke inn på det visuelle inntrykket.

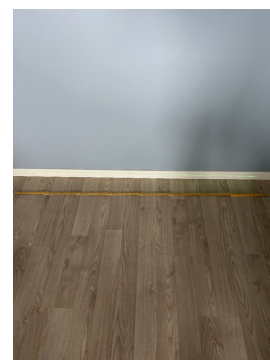
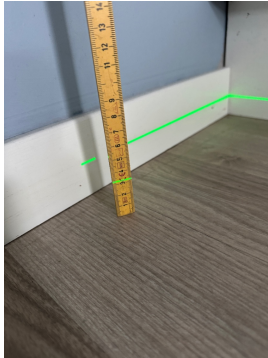
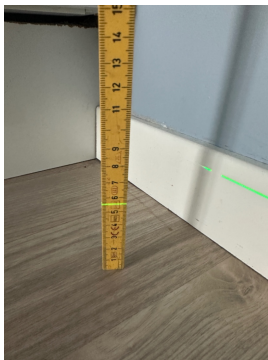
TG 3 Etasjeskille/gulv mot grunn

- Målt høydeforskjell på over 20 mm innenfor en lengde på 2 meter. Tilstandsgrad 3 gis med bakgrunn i standardens krav til godkjente måleavvik.

Målingen ble foretatt på kjøkkenet langs kjøkkenvegg. Måleresultatet ble 23 mm på en lengde på 2 meter.

- For å få tilstandsgrad 0 eller 1 må høydeforskjeller rettes opp. Det vil imidlertid sjelden være økonomisk rasjonelt som et enkeltstående tiltak i en bolig som dette. Dersom boligen en gang skal renoveres, kan man vurdere slike tiltak.

Kostnadsestimat: 20 000 - 100 000

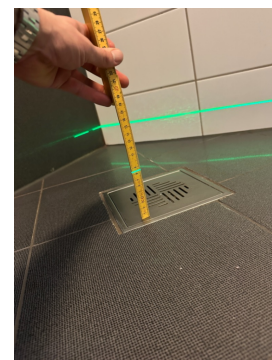
Bom/hulrom i en flis ved nedsenk i dusjsone. Ujevn og skarp utkjæring ved nedsenk.

- Det er påvist at noen fliser har bom (hulrom under).
- Det er påvist avvik i fallforhold til sluk i forhold til krav i forskrift på byggetidspunktet.
- Det er avvik:

- Det er ikke behov for utbedringstiltak.
- Selv om bom eller hullyd ikke alltid er et umiddelbart problem, bør det overvåkes nøye før eventuell utvikling i sprekker i flisfuger e.l. oppstår. Dette må en foreta tiltak for, for å begrense utviklingen.
- Til tross for avviket i fall/høydeforskjell til sluk, vil gulvet fortsatt kunne lede vann mot sluket, men med redusert effektivitet. Dette kan potensielt øke risikoen for vannansamling i enkelte områder av badet.
