# Tilstandsrapport

Enebolig

Ramsland 10, 4521 LINDESNES

Befaringsdato: 09.12.2025

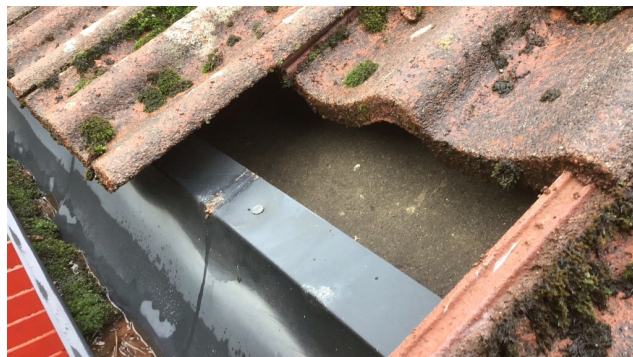
-Generelt fremstår takstein med aldringstegn og værslitasje.  
-Det er registrert en del mose på taksteinen, noe som medfører at taksteinen vil utsettes for økt fukt belastning.  
Dette kan medvirke at brukstid reduseres.  
Grunnet tekkingens alder og slitasje, vurderes behov for utskiftning å nærme seg.

-Utskifting av takstein/undertaktekking kan påregnes.  
-Mose bør fjernes fra taksteinen for å unngå unødvendig for belastning.  
Jevnlig vedlikehold av takstein vil kunne bidra til at brukstiden kan forlenges noe.  
-Konsekvens av gamle takstein er at disse kan lekke gir økt risiko for at det kan medføre fuktskader i underliggende konstruksjoner

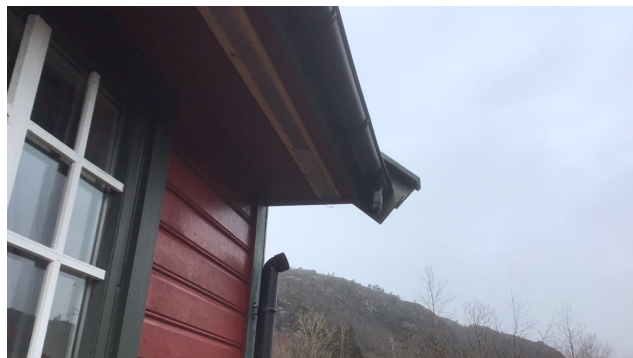
Mangler nedløp

Det anbefales montering av snøfangere på tak over områder hvor det foregår ferdsel på vinterstid.

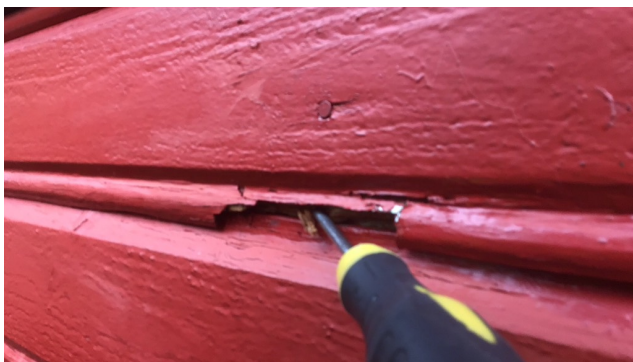
-Kledning har varierende tilstand med generelt eldre årgang.  
-Det er stedvis observert spredte råteskader på kledning som må byttes.  
Kun mindre punkter/bord her og der, men det kan forekomme mer om man undersøker ytterligere.  
Når man bytter hele vegger så kan det ofte avdekkes bakenforliggende avvik pga eldre byggeskikk tilsier at det er mindre lufting bak kledning/i konstruksjon.  
-Luftingen på hovedlen er mangelfull og vil kunne være fare for skader i konstruksjonen

sprette råteskader i enkelte kledningsbord

Ytterligere undersøkelse og utskiftinger av råteskadete bord må påregnes.

-Det bør foretas tiltak for å bedre lufting av kledningen.

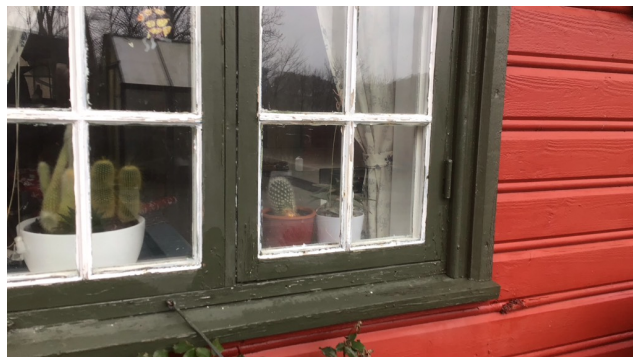
Det er registrert skader på vannbrett å vinduer, årsaken vurderes å være fukt/mangelfull vedlikehold.

Det må beregnes en del vedlikehold på eldre vinduer med enkelte utskiftninger på noe sikt på grunn av normal slitasje og elde.

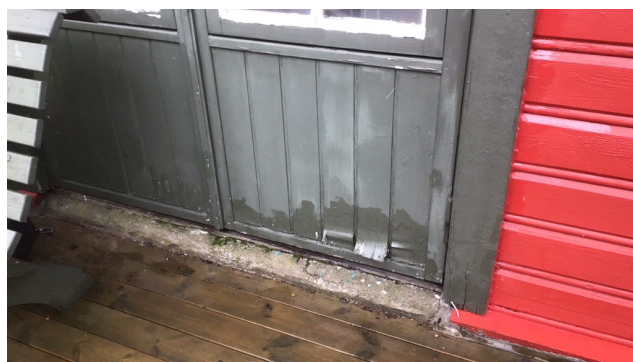
-To flyet balkongdør med fukt/råteskader i dørspil i nedkant og utettheter i underkant

-To fløyet balkongdør må byttes på grunn av fukt/råteskader

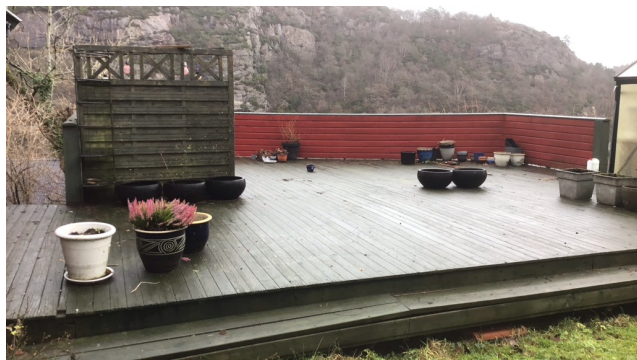
-Konstruksjonene har svikt/skjevheter med noe råte/fukt skader i terrassebord.

-For at rekkverkene skal ha god sikring mot fall, anbefales det at det gjøres høyere og i tråd med dagens krav til rekkverkshøyde på 1 m. Det er imidlertid ikke noe krav om slik forhøyning, da rekkverket ble opprinnelig oppført før nåværende krav ble gjort gjeldende. Konsekvens av lavt rekkverk på balkonger er at dette gir økt risiko for fall og fallskader  
-Det må gjøres lokal utbedring av terrasse med enkelte utskiftinger av terrassebord

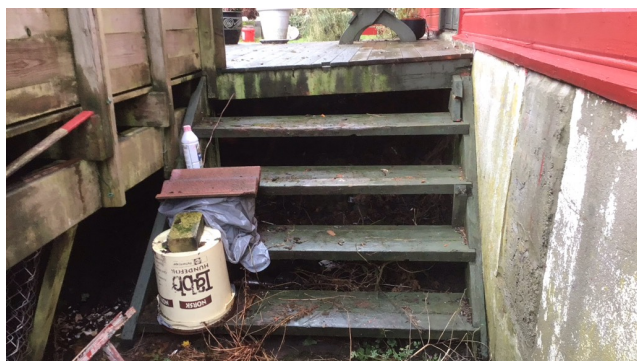
- Det er påvist fukt-/råteskader i konstruksjonen.

- Råteskadede konstruksjoner må skiftes ut.

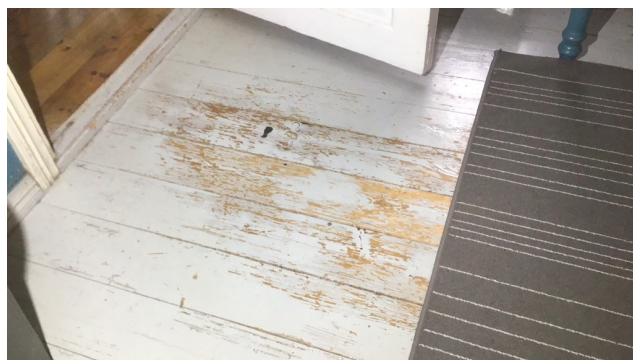
- Det er påvist skader på overflater.

- Gjennomføre ytterligere undersøkelser og foreta utbedring av skade.

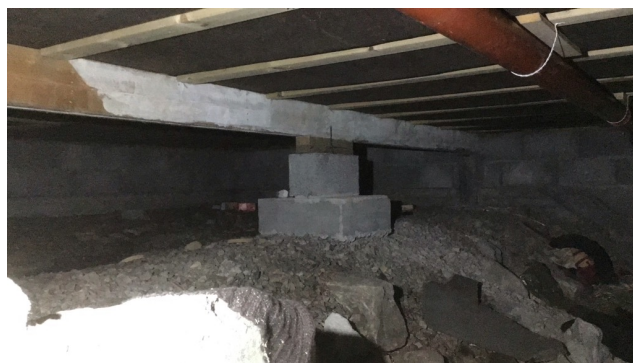
Gulv under tilbygg

- Det er registrert fukt inntrenging i jord gulv og langs grunnmur .

-Det er manglende fuktsperre på bakken for å stoppe jordfuktigheten å kunne trekke opp i konstruksjonen.

-Fuktsperre på bakken bør etableres for å begrense luftfuktigete i rommet.

-Tiltak for re-drenering av boligen kan ikke utelukkes for å begrense fuktgjennomgang gjennom grunnmur og gulv.

-Fjerning av organisk materiell som ligger på bakkenivå

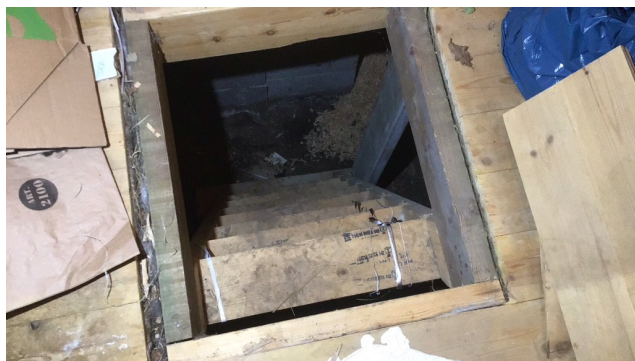
Enkel tretrapp til kjeller med åpne trinn

-Trappen fungerer som trapp til krypkjeller men oppfyller ikke dagens krav, vurder modernisering/utskifting

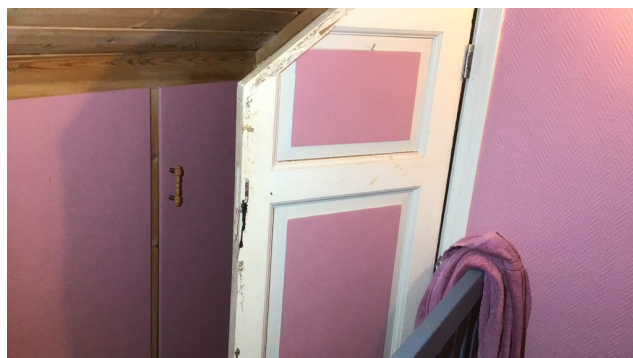
- Det er påvist avvik som tilsier at det bør foretas tiltak på enkelte dører.
- Enkelte av innvendige dører har en del slitasje.

- Det bør foretas tiltak på enkelte dører.

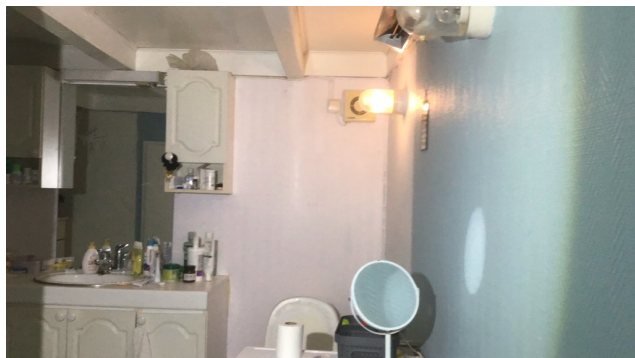
- Det er tegn på fuktskader nederst på våtromsplater.
- Det er uegnede materialer i våtsoner.

- Membran/tettesjikt må legges.
- Lekkasjevann fra andre steder i våtrommet, slik som fra servant, toalettet eller lignende, vil ikke kunne ledes effektivt til sluket. Dette øker risikoen for at vann kan bli ledet ut av rommet og medføre fuktskader på tilliggende konstruksjoner.
- Badet/våtsonen står foran en full oppgradering.

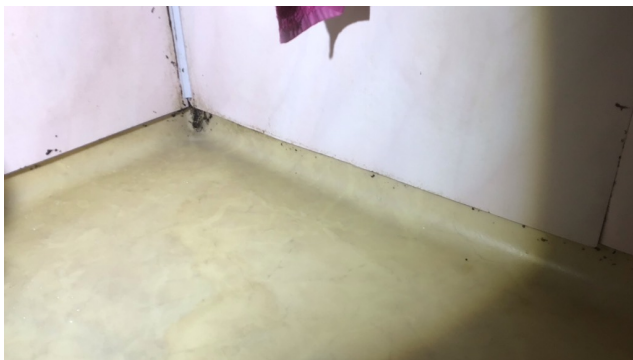
-Det er registrert fuktskader i nedkant våtromsplater i dusj

skader i nedkant våtromsplater i dusj

- Gjennomføre ytterligere undersøkelser og foreta utbedring av skade.

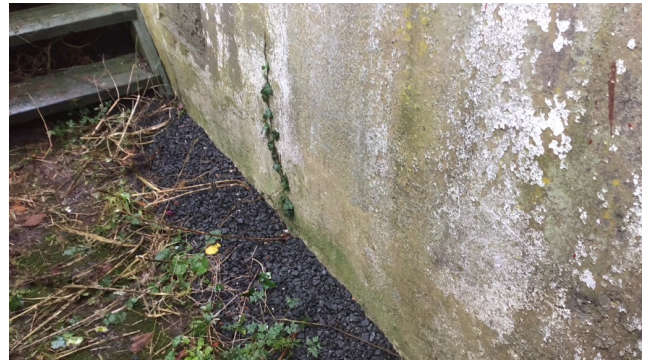
- Det mangler, eller på grunn av alder er det sannsynlig at det mangler, utvendig fuktsikring av grunnmuren ved kjeller/underetasje.
- Det er ut ifra observasjoner påvist indikasjoner på at drenering/tettesjikt har begrenset effekt.

-Det må foretas nærmere undersøkelser, det kan ikke utelukkes behov for tiltak

-Fuktsikring av grunnmur inkludert inkl. klemlist kan ikke utelukkes
