Ramsland 10, 4521 LINDESNES

**Ramsland - Sjarmerende eldre  
bolig med båt plass. Sjøutsikt og  
kort vei ned til sjøen!**

Enebolig  
Ramsland 10, 4521 LINDESNES  
LINDSNES kommune  
gnr. 457, bnr. 26

Befaringsdato: 09.12.2025 Rapportdato: 17.12.2025 Oppdragsnr.: 20755-1371 Referansenummer: CT9950

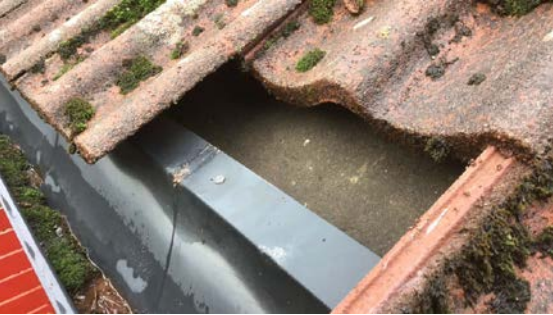
- Avvik: -Generelt fremstår takstein med aldringstegn og værslitasje.
- Det er registrert en del mose på taksteinen, noe som medfører at taksteinen vil utsettes for økt fukt belastning. Dette kan medvirke at brukstid reduseres.
- Grunnet tekkingens alder og slitasje, vurderes behov for utskiftning å nærme seg.

- Utskifting av takstein/undertakstektekking kan påregnes.
- Mose bør fjernes fra taksteinen for å unngå unødvendig for belastning.
- Jevnlig vedlikehold av takstein vil kunne bidra til at brukstiden kan forlenges noe.
- Konsekvens av gamle takstein er at disse kan lekke gir økt risiko for at det kan medføre fuktskader i underliggende konstruksjoner

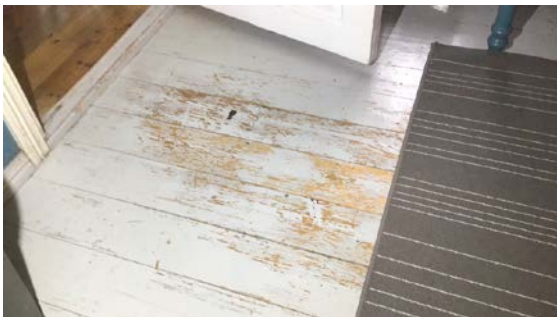
### ! TG 3 Etasjeskille/gulv mot grunn

Etasjeskille/gulv mot grunn:  
Avvik: Målt høydeforskjell på over 30 mm gjennom hele rommet.  
Tilstandsgrad 3 gis med bakgrunn i standardens krav til godkjente måleavvik.  
-Det er registrert svikt og knirk i gulv.  
Konsekvens/tiltak  
• For å få tilstandsgrad 0 eller 1 må høydeforskjeller rettes opp. Det vil imidlertid sjelden være økonomisk rasjonelt som et enkeltstående tiltak i en bolig som dette. Dersom boligen en gang skal renoveres, kan man vurdere slike tiltak.  
-Lokalt tiltak bør vurderes.  
Kostnadsestimat: 20 000 - 100 000

Boligen har etasjeskille i tre over krypkjeller og mellom etasjene  
Det er utført målinger i to rom i hver etasje med avvik registrert

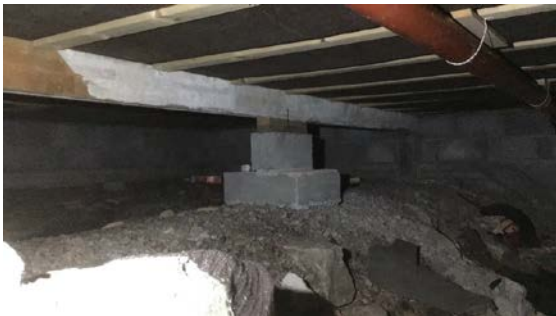
Gulv under tilbygg

Krypkjeller:  
Avvik: -Det er begrenset tilgang til å vurdere rommet mellom det nederste bjelkelaget og bakken (krypkjeller) da høyden på taket er laft på deler av kjelleren med varierende høyde. Tilgjengelig via en åpning/inspeksjonsluke i gulv i bod. Fuktigheten kan være høy i slike rom/kjellere på grunn av fuktighet fra grunnen, innsig av vann og/eller kondensering. Temperatur og fukt forhold kan gi skader i konstruksjoner slik som bjelkelag, og ofte utvikle seg over tid.

- Det er registrert fukt inntrenging i jord gulv og langs grunnmur.  
-Det er manglende fuktsperre på bakken for å stoppe jordfuktigheten å kunne trekke opp i konstruksjonen.  
-Det er begrenset ventilering/luftgjennomstrømning i krypkjeller.  
-Det er registrert hull/utettheter i tak tekking og isolasjon i tak i den eldre delen i undertaket  
-Organisk materiell som ligger på bakkenivå bør fjernes  
-En tilstandsrapport som denne baseres på en visuell befaring uten inngrep i konstruksjonen. Selv om det ikke er avdekket tegn på skader utenfor krypkjelleren under befaringen, slik som misfarging av treverk, spesielle insekter eller råteskader i konstruksjoner, betyr ikke dette nødvendigvis at det ikke foreligger skader i eller i forbindelse med krypkjelleren. Det anbefales derfor at en er oppmerksom på denne risikoen og undersøker dette nærmere, helst med hjelp av en fagkyndig.  
Konsekvens/tiltak

-Fuktsperre på bakken bør etableres for å begrense luftfuktigente i rommet.  
-Tiltak for re-drenering av boligen kan ikke utelukkes for å begrense fuktgjennomgang gjennom grunnmur og gulv.  
-Bedre ventilering bør etableres med ventiler i grunnmur  
-Montering/tetting av taktekking som mangler i takhimlingen.  
-Fjerning av organisk materiell som ligger på bakkenivå

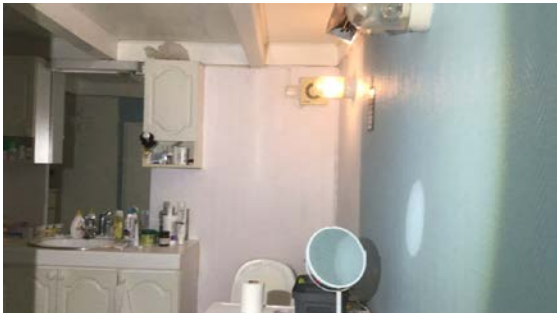
#### TG 3 Overflater vegger og himling

Våtrom - 1 Etasje > Bad/vaskerom > Overflater  
vegger og himling:  
Avvik: Det er tegn på fuktskader nederst på våtromsplater.  
Det er uegnede materialer i våtsoner.  
Konsekvens/tiltak  
• Membran/tettesjikt må legges.  
• Lekkasjevann fra andre steder i våtrommet, slik som fra servant, toalettet eller lignende , vil ikke kunne ledes effektivt til sluket. Dette øker risikoen for at vann kan bli ledet ut av rommet og medføre

- Membran/tettesjikt må legges.
- Lekkasjevann fra andre steder i våtrommet, slik som fra servant, toalett eller lignende, vil ikke kunne ledes effektivt til sluket. Dette øker risikoen for at vann kan bli ledet ut av rommet og medføre fuktskader på tilliggende konstruksjoner.
- Badet/våtsonen står foran en full oppgradering.

Kostnadsestimat: 20 000 - 100 000

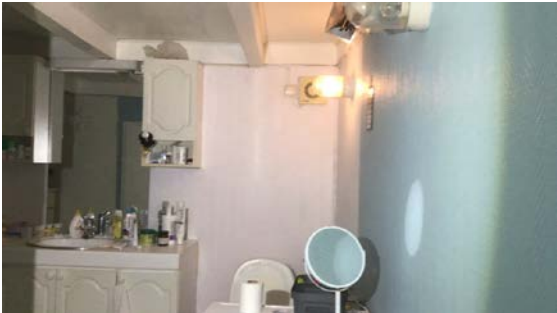
#### TG 3 Overflater Gulv

Våtrom - 1 Etasje > Bad/vaskerom > Overflater  
Gulv:  
Avvik: Det er uegnede materialer i våtsoner.  
Målinger viser at det ikke er fall til sluk (motfall).  
Konsekvens/tiltak  
• Påviste avvik må utbedres, gulvet må bygges med riktig fall.  
• Membran/tettesjikt må legges.  
Kostnadsestimat: 20 000 - 100 000

- Påviste avvik må utbedres, gulvet må bygges med riktig fall.
- Membran/tettesjikt må legges.

Kostnadsestimat: 20 000 - 100 000

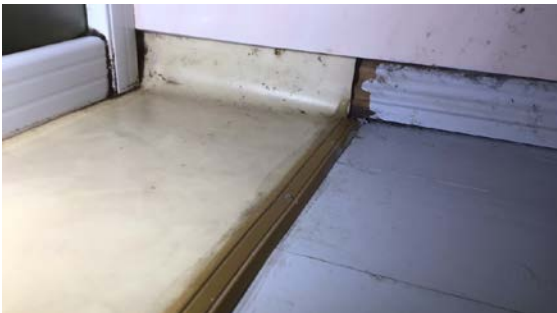
#### TG 3 Sluk, membran og tettesjikt

Våtrom - 1 Etasje > Bad/vaskerom > Sluk, membran og tettesjikt:  
Avvik: Det er ikke tilfredsstillende membran/tettesjikt på våtrommet.  
Konsekvens/tiltak  
• Det må etableres tilfredsstillende tettesjikt/membran på våtrommet.  
Kostnadsestimat: 100 000 - 200 000

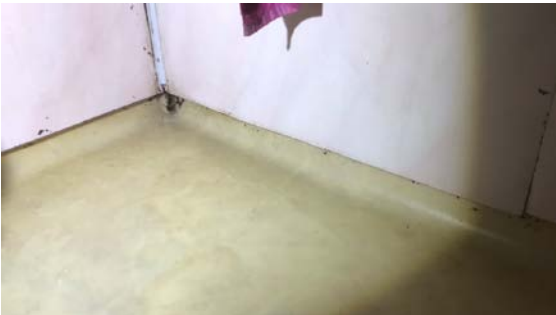
skader i nedkant våtromsplater i dusj

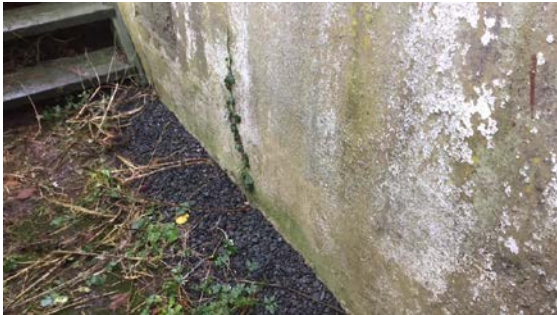
#### TG 2 Grunnmur og fundamenter

Grunnmur og fundamenter:  
Avvik: Grunnmuren har sprekkdannelser.  
Konsekvens/tiltak  
• Lokal utbedring må utføres.

Murt grunnmur med natursteinsmur på hovedhuset og pusete leca blokker på tilbygget.
