Ramsland 10, 4521 LINDESNES

**Ramsland - Sjarmerende eldre  
bolig med båt plass. Sjøutsikt og  
kort vei ned til sjøen!**

Enebolig  
Ramsland 10, 4521 LINDESNES  
LINDESNES kommune  
gnr. 457, bnr. 26

Befaringsdato: 09.12.2025    Rapportdato: 17.12.2025    Oppdragsnr.: 20755-1371    Referansenummer: CT9950

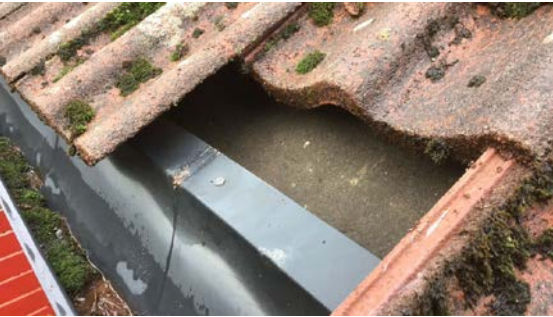
Avvik: -Generelt fremstår takstein med aldringstegn og værslitasje.  
-Det er registrert en del mose på taksteinen, noe som medfører at taksteinen vil utsettes for økt fukt belastning. Dette kan medvirke at brukstid reduseres.  
Grunnet tekkingens alder og slitasje, vurderes behov for utskiftning å nærme seg.

- Utskifting av takstein/undertaktektekking kan påregnes.
- Mose bør fjernes fra taksteinen for å unngå unødvendig for belastning.
- Jevnlig vedlikehold av takstein vil kunne bidra til at brukstiden kan forlenges noe.
- Konsekvens av gamle takstein er at disse kan lekke gir økt risiko for at det kan medføre fuktskader i underliggende konstruksjoner

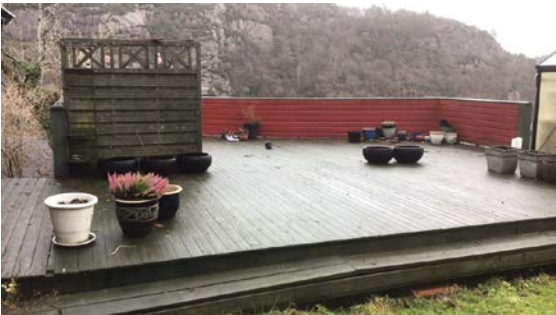
Avvik: -Rekkverk av tre fra terrasse har høyde som er lavere enn dagens krav til rekkverkshøyder.

-Konstruksjonene har svikt/skjevheter med noe råde/fukt skader i terrassebord.

-For at rekkverkene skal ha god sikring mot fall, anbefales det at det gjøres høyere og i tråd med dagens krav til rekkverkshøyde på 1 m. Det er imidlertid ikke noe krav om slik forhøyning, da rekkverket ble opprinnelig oppført før nåværende krav ble gjort gjeldende. Konsekvens av lavt rekkverk på balkonger er at dette gir økt risiko for fall og fallskader  
-Det må gjøres lokal utbedring av terrasse med enkelte utskiftinger av terrassebord

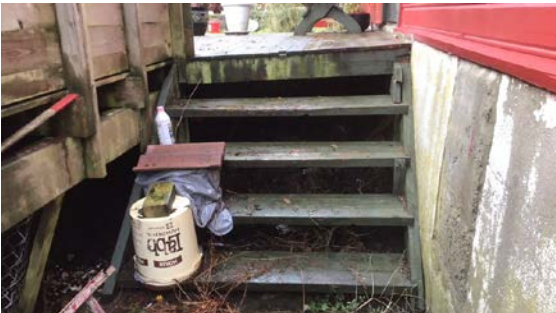
Utvendig tretrapp fra terrasse

- Råteskadede konstruksjoner må skiftes ut.

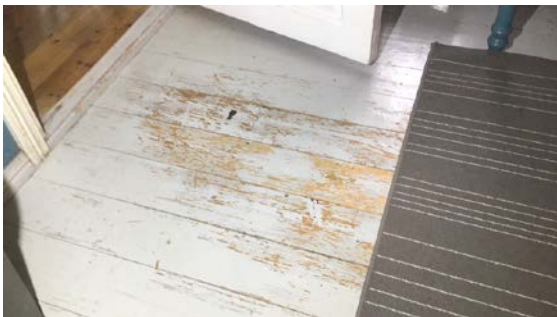
Avvik: Det er påvist skader på overflater.

- Gjennomføre ytterligere undersøkelser og foreta utbedring av skade.

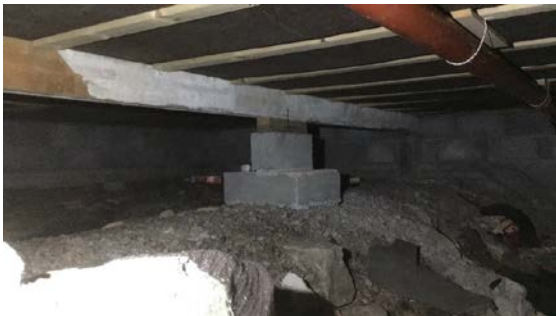
- Det er registrert fukt inntrenging i jord gulv og langs grunnmur.

-Det er manglende fuktsperre på bakken for å stoppe jordfuktigheten å kunne trekke opp i konstruksjonen.

Gulv under tilbygg

-Fuktsperre på bakken bør etableres for å begrense luftfuktigente i rommet.  
-Tiltak for re-drenering av boligen kan ikke utelukkes for å begrense fuktgjennomgang gjennom grunnmur og gulv.  
-Bedre ventilering bør etableres med ventiler i grunnmur  
-Montering/tetting av taktekking som mangler i takhimlingen.  
-Fjerning av organisk materiell som ligger på bakkenivå

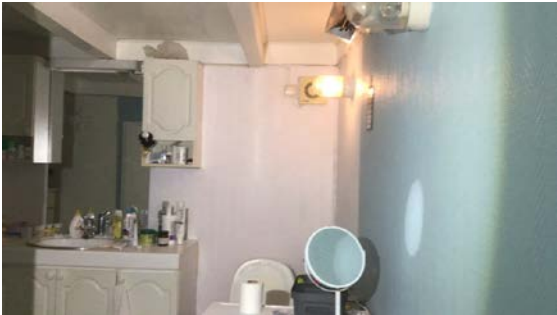
Avvik: Det er tegn på fuktskader nederst på våtromsplater.

- Membran/tettesjikt må legges.
- Lekkasjevann fra andre steder i våtrommet, slik som fra servant, toalettet eller lignende, vil ikke kunne ledes effektivt til sluket. Dette øker risikoen for at vann kan bli ledet ut av rommet og medføre fuktskader på tilliggende konstruksjoner.
- Badet/våtsonen står foran en full oppgradering.

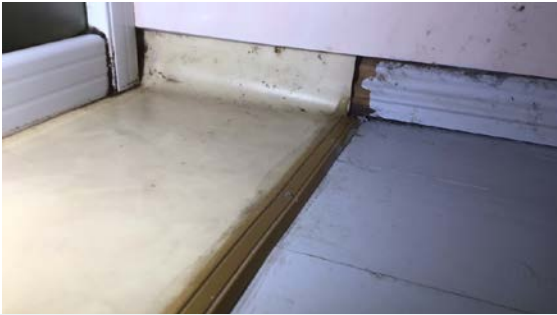
Avvik: Det er uegnede materialer i våtsoner.

- Påviste avvik må utbedres, gulvet må bygges med riktig fall.
- Membran/tettesjikt må legges.

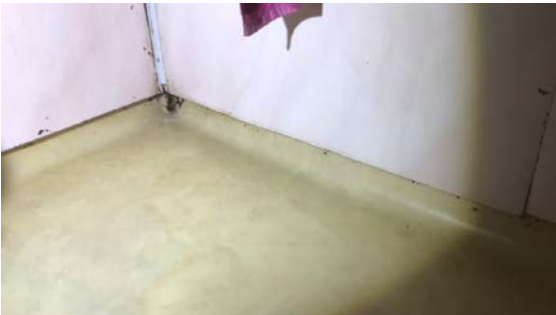
-Det er registrert fuktskader i nedkant våtromsplater

skader i nedkant våtromsplater i dusj

- Gjennomføre ytterligere undersøkelser og foreta utbedring av skade.

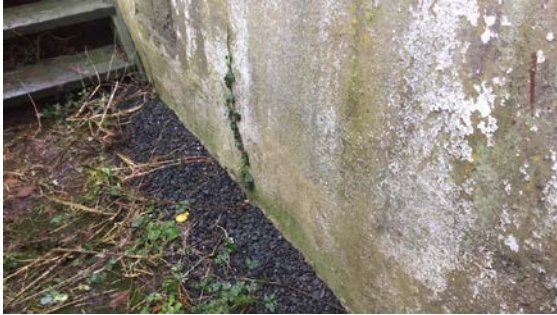
Fuktsikring og drenering:  
Avvik: Det mangler, eller på grunn av alder er det sannsynlig at det mangler, utvendig fuktsikring av grunnmuren ved kjeller/underetasje.  
Det er ut ifra observasjoner påvist indikasjoner på at drenering/tettesjikt har begrenset effekt.  
Konsekvens/tiltak  
• Andre tiltak:  
• Det må gjennomføres ytterligere undersøkelser.  
-Det må foretas nærmere undersøkelser, det kan ikke utelukkes behov for tiltak.  
-Fuktsikring av grunnmur inkludert inkl. klemlist kan ikke utelukkes

-Det må foretas nærmere undersøkelser, det kan ikke utelukkes behov for tiltak

-Fuktsikring av grunnmur inkludert inkl. klemlist kan ikke utelukkes
